Vehículo Autónomo Girona-500 *Nemo*.

Informe técnico Despliegue: #2

Campaña Gi20220917. BITER 7 MPA-Baseline

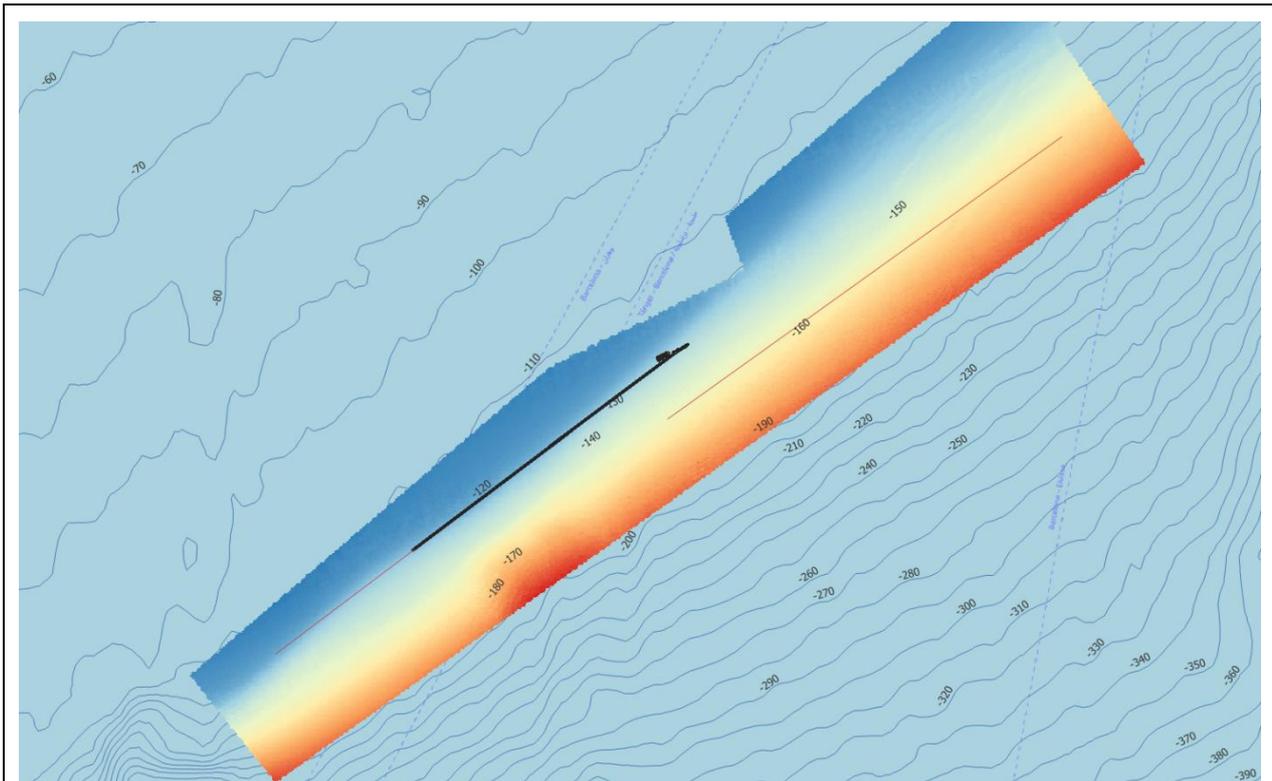
No conseguimos comunicación con el vehículo vía modem. Fin de misión por timeout de comunicaciones (3600 seg).
 No se han grabado imágenes. Parece que no se activa el servicio de la cámara.

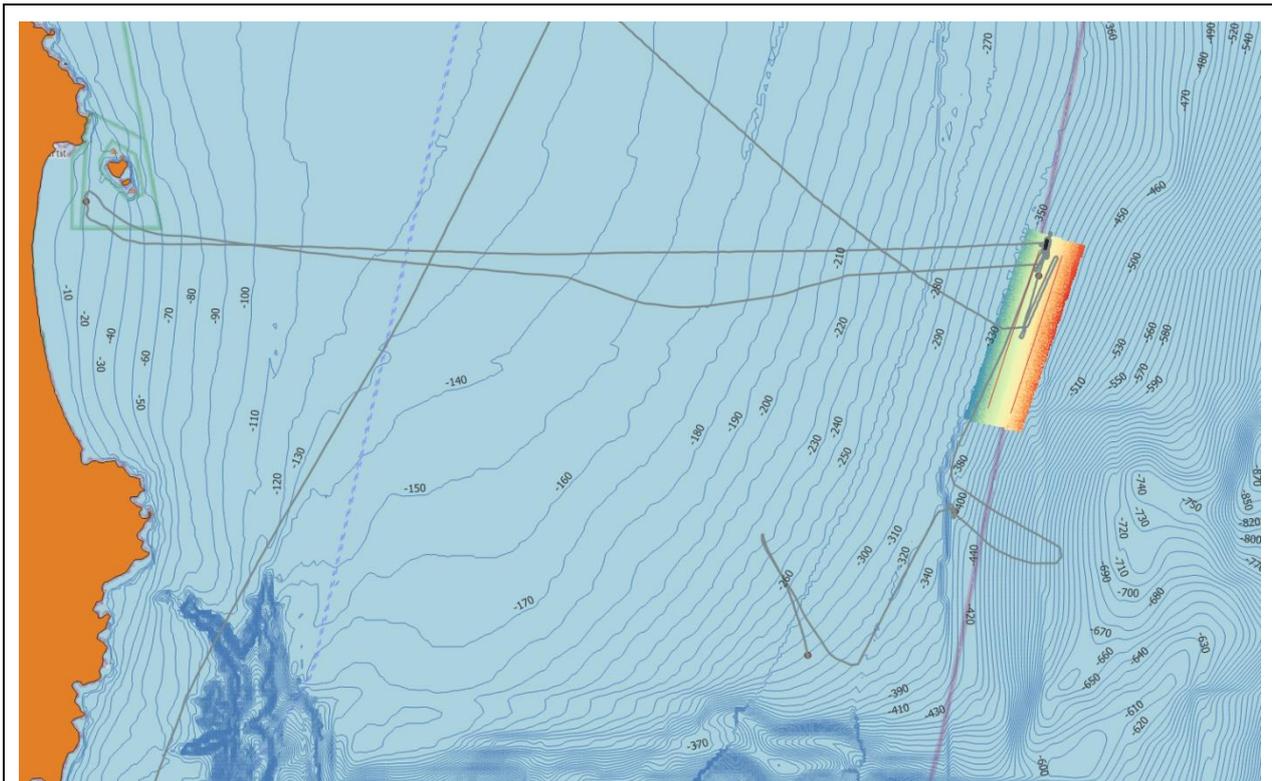
Posición (Lat/ Long)				
Estado Mar				
Viento (Vel/ rumbo)				
Nivel Bateria (%)	86.3	81.8		
Tº de Misión (H:M)	0:10	Tº en el fondo	XX	
Distancia (Km)	0.4	V media	0.59	
Consumo (máx / Mín) [W]	1144 / 174	Max. Prof (m)	78	
Descripción de la misión				
Reconocimiento de fondo				
Evaluación de la misión				
Fallo del USBL. Se pierde contacto con el vehículo. Búsqueda durante 12 hrs.				
Mapas

Perdemos contacto con el vehículo nada mas iniciarse la misión. Enviamos una señal de *Abort Mission* pero no tenemos confirmación de que el vehículo haya recibido la orden, continuamos la misión asumiendo que el vehículo sigue el plan programado mientras buscamos en superficie, pero las condiciones meteo dificultan la búsqueda.

Localizamos la baliza hacia las 22 hrs a 4 km de distancia de la línea de misión. Recuperación a las 22:30

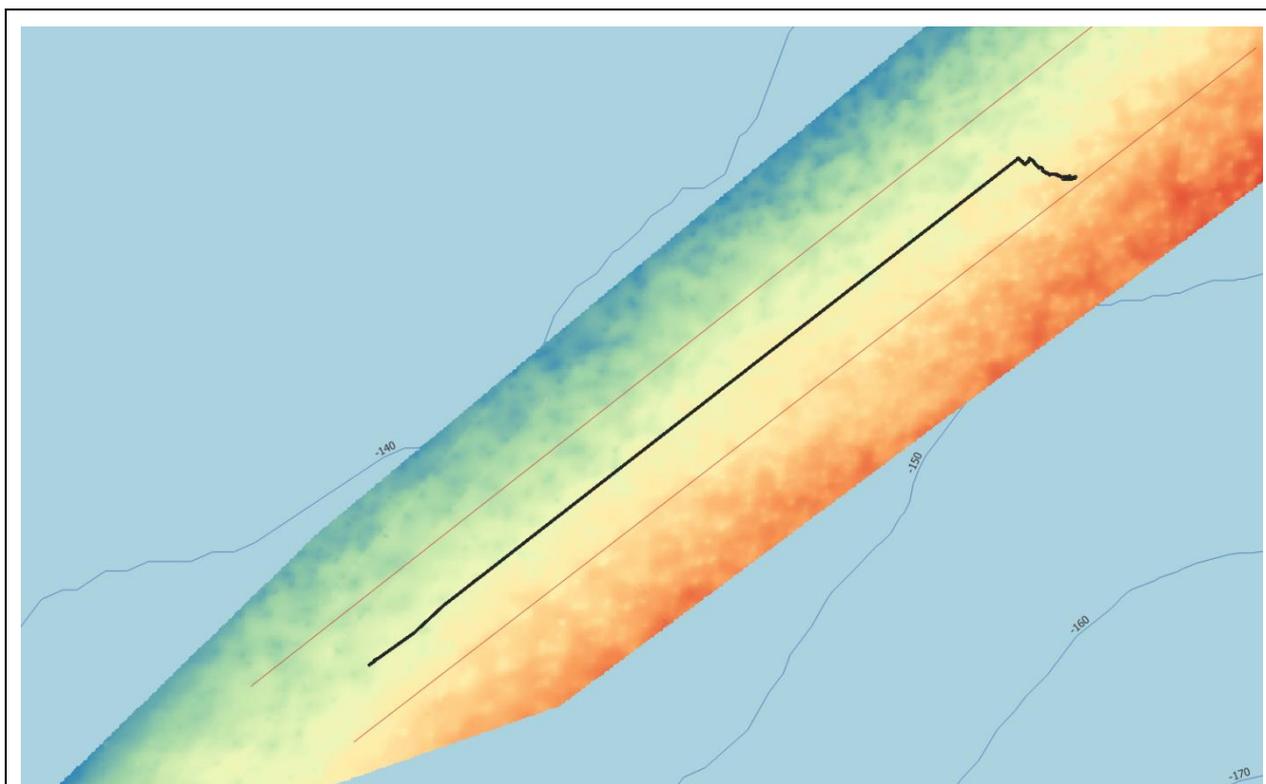
Recuperación dificultada por el estado de la mar que enmascaraba la cobertura Wifi y dificultaba el control del vehículo, que acabó pasando por debajo de la quilla del buque, quedándose bloqueado entre la zona de popa. Con los motores parados y después de mover los timones el vehículo se libera y lo podemos recuperar. Daños superficiales en las cubiertas y los soportes de la antena y un foco. Cubierta inferior rota.
