# INFORME TÉCNICO DE LA CAMPAÑA

## RETRO EZR

**Buque:** BIO Hesperides

**Fecha:** 14/04/2018

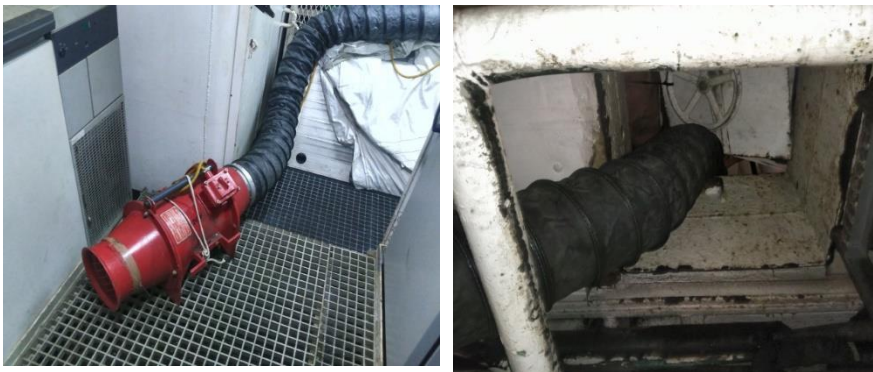
Durante la campaña la bodega (donde se encuentran los ultracongeladores) ha llegado a más de 30°C. El congelador de estribor indicó la alarma de “hot condenser” en el Display, debido al exceso de calor que se llegaba a acumular en la zona de los congeladores. Para evacuar el exceso de calor, se desmontó la plancha de metal que está detrás del congelador de estribor y se colocó un extractor con salida a la escotilla de babor de la bodega.

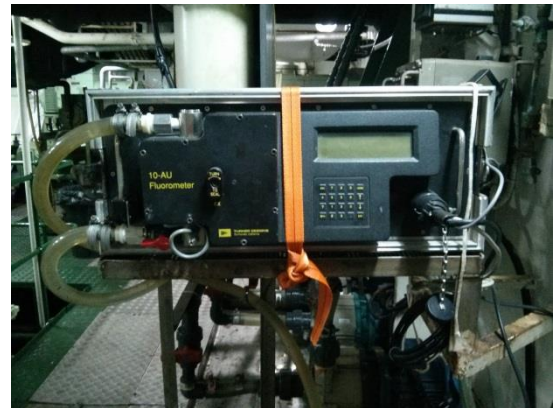
### 6.19.3.- Incidencias.

El SADO no visualizaba valores coherentes con respecto a los visualizados en el display del fluorómetro. Mientras en el Display del fluorómetro se visualizaban valores muy estables, en el SADO se observaban valores que oscilaban en más de dos órdenes de magnitud. Se modificó el cableado que conecta el fluorómetro con el TSS y el SADO empezó a visualizar valores correctos de fluorescencia.

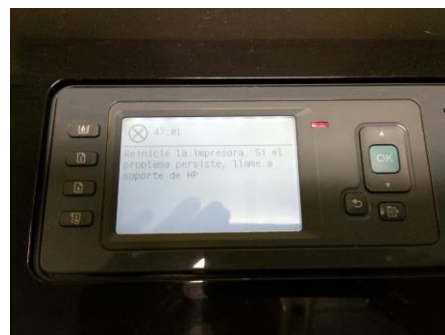
El plotter está fuera de servicio por una avería y necesita de soporte técnico especializado. Recomiendo que un técnico de HP lo revise antes de la próxima.

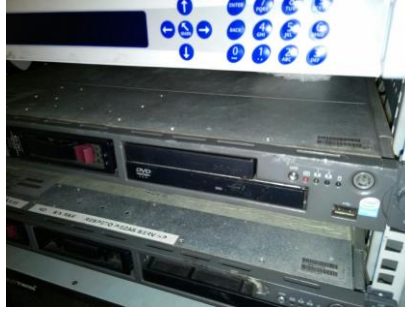
Servidor NTP. Los ordenadores tenían muchos problemas para sincronizar con el NTP nuevo (192.168.1.11). Al no conocer la contraseña no podía acceder a la configuración. Entre las alternativas que probé era poner operativo otro NTP. En Teledetección el antiguo NTP1 está para piezas y el etiquetado como NTP2 no arranca por problema de disco.

Tras muchos intentos y medio día perdido conseguí dar con la contraseña. Tras varias pruebas y comprobar el buen funcionamiento del NTP, el problema apuntaba a algún tema de red. Descubrí que había otro ordenador con la misma IP por lo que las peticiones de los ordenadores no llegaban al NTP nuevo, cambié su IP a la 192.168.1.12 para solucionar el problema.

Di con el ordenador en cuestión, es uno que está en el Centro de Calculo del cual desconocía su existencia. Está etiquetado como NTP1 y tiene como he dicho la IP 192.168.1.11.
