TÍTULO: INFORME TÉCNICO DE LA CAMPAÑA FLUXES II

Buque: B/O SARMIENTO DE GAMBOA

Fecha: 04/12/2017

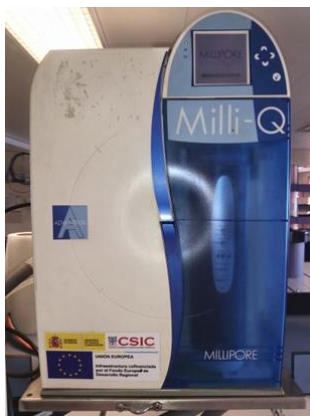
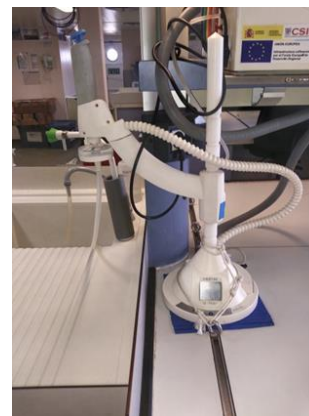
A media campaña se rompió la base del filtro de 0.22 micras y quedó un trozo del mismo en el interior de la empuñadura del brazo dispensador. Se extrajo con cierta dificultad este trozo y se instaló un nuevo filtro.

Posteriormente apareció un mensaje de error que indicaba o una obturación interna o que el módulo de sanitización A!= del equipo ha llegado al final de su vida útil. Se aplicaron los protocolos de limpieza del mismo y, si bien el error desaparecía, volvía a aparecer al cabo de un

día o dos. La calidad del agua producida no se vio afectada, pero probablemente deberá adquirirse un módulo A10 y sustituir el actual.

Un último problema fue debido a una mala manipulación del dispensador. En este caso se rompió el pulsador que acciona el dispensador de agua. Se tuvo que desmontar el brazo dispensador, abrirlo y ajustar el muelle interno para que volviese a funcionar.

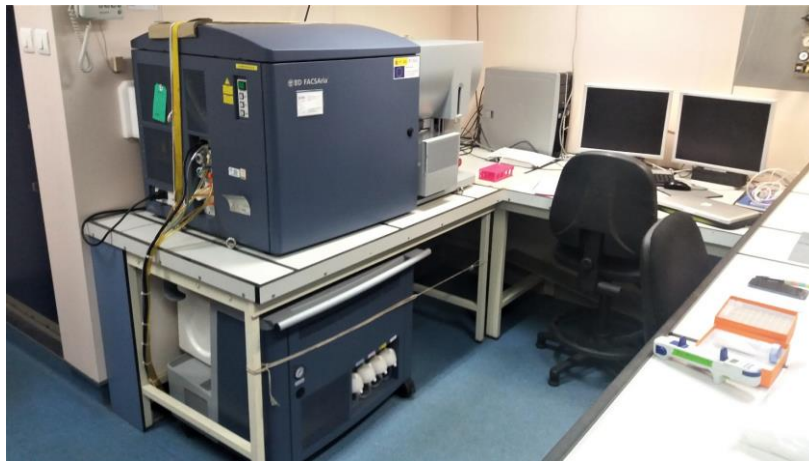
Al cabo de unas 36 horas de estar trabajando continuamente con el equipo, apareció un mensaje de error indicando que el sistema estaba obturado (*System clog is detected*). Se aplicaron los protocolos de limpieza internos del propio equipo para eliminar la obstrucción.

Se pasaron varias veces seguidas las limpiezas de la cámara de flujo e internas con lejía diluida. Además, a través de la derivación para este fin existente en el interior del lateral derecho del equipo, se limpió el circuito de aspiración de la muestra con la introducción de agua MilliQ en sentido inverso hacia el punto de aspiración de la muestra. Fue necesario repetir estos pasos varias veces para poder eliminar finalmente la obstrucción. Una vez limpio, se

estuvo haciendo lecturas de agua MilliQ durante 60 minutos para terminar de eliminar cualquier resto de obstrucción y lejía.

Al volver a medir muestras de agua marina directamente, el equipo se volvió a obturar en el primer análisis. Esta vez, aplicando los mismos procedimientos anteriores, fue más fácil eliminar el problema.

Esta nueva obturación nos hizo pensar en que el problema debía estar en que la propia muestra. Al observarla con atención, a simple vista, ya se discernían partículas y filamentos en suspensión. Se filtró un poco de agua de mar y se pasó por el citómetro que la leyó sin que se produjese ningún bloqueo. A partir de estas pruebas, se establecieron unas pautas mayores de realización de limpiezas internas del equipo entre muestras y entre series de muestras de un mismo tipo teñidas con el mismo fluorocromo y se fijaron y se conservaron otras para su posterior análisis en tierra con otro instrumento de citometría.

Al cabo de unas 24 horas, al preparar el equipo para medir una nueva tanda de muestras, se observó que el *stream* aparecía torcido. Esto nos indica, entre otras cosas, que puede existir una obstrucción parcial en el orificio de 70 μm del *nozzle* a través del cual pasa la muestra. Se solucionó desmontándolo, poniéndolo unos minutos en un baño de ultrasonidos y volviéndolo a colocar en el citómetro aunque hubo que repetir la operación varias veces. Además, se sustituyó la junta tórica del *nozzle* por una junta nueva.

Al cabo de 5 días, el equipo sufrió una nueva obturación. Al valorar los problemas que aparecían en esta ocasión, se observó que eran de mayor calado que los anteriores y fue necesario contactar con el servicio técnico para solucionarla ya que afectaba a varias válvulas del sistema de fluídica del equipo. Finalmente el instrumento quedó de nuevo operativo pero, por desgracia, no se pudo utilizar durante 24 h de muestreo. Durante la segunda serie de muestreo no presentó más problemas.

Aun así, se prevé la revisión del equipo por parte de un técnico especializado antes de la siguiente campaña.

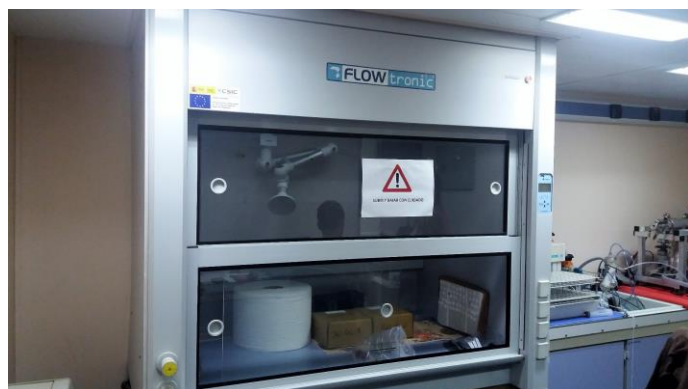
Casi al terminar la campaña se bloqueó la puerta en la posición bajada. Esto ocurre al cerrar bruscamente la puerta y golpear contra la parte inferior del marco, lo que provoca el rebote de los cables que la sostienen y que se salgan de las poleas que guían su recorrido. Se tuvo que desmontar el frontal de la vitrina para poder ajustar de nuevo los cables.

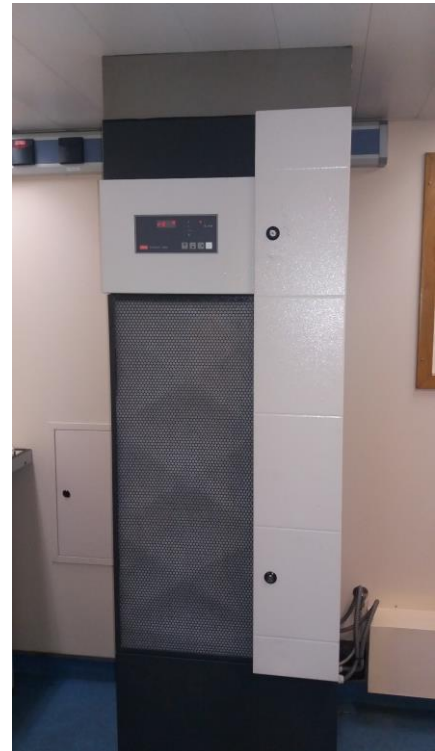
Al poner en marcha el equipo y verificar su funcionamiento se observó que el sensor de temperatura no estaba marcando la temperatura real de la cámara, con lo que el punto de consigna establecido (21°C en este caso) también estaba desfasado. Al modificar la temperatura de partida del sensor de temperatura ambiental, el equipo ya funcionó regulando la temperatura y humedad ambiental correctamente.

Posteriormente, en una de las revisiones rutinarias del estado de los laboratorios, se encontró el equipo parado y en el *display* aparecía el mensaje FL01, lo que indica que existe un problema en el flujo de aire de uno de los módulos de refrigeración. Después de ponerlo en de nuevo marcha se abrió el panel frontal del equipo para ajustar ligeramente el potenciómetro que regula este flujo. Esta parada no afectó al funcionamiento normal de la campaña puesto que el equipo se pone en marcha unos días previos a su uso por parte de los investigadores.

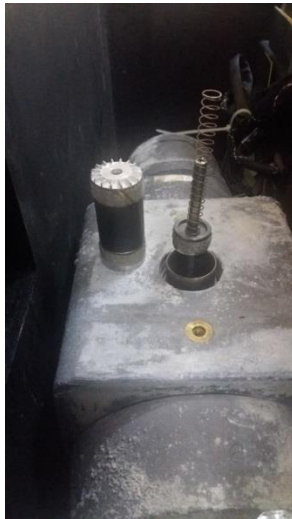
Finalmente, cuando aparentemente estaba todo correcto y no aparecía ningún error, al poner a medir los viales, solamente se obtenían resultados con un valor igual a cero. Después de revisar todas las conexiones internas, las de alimentación de los fotodetectores y las conexiones al ordenador, se encontró con que uno de los cables de datos entre el equipo y el ordenador interno estaba precariamente conectado. Probablemente lo que ocurrió es que, debido a los desplazamientos del equipo que se debieron hacer para poder acceder al interior

Elevador desmontado

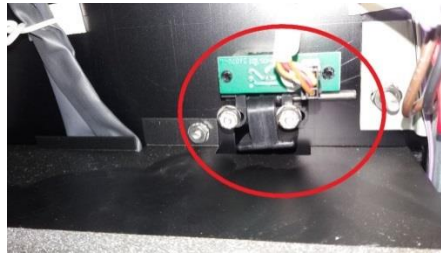
Sensor de final de recorrido del rack descolocado

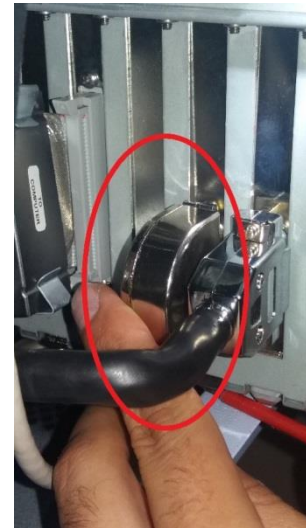
Conector al ordenador interno suelto

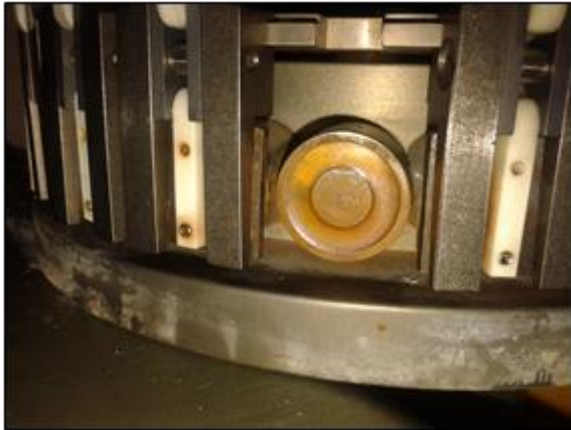
- 08:05 del 12/11/2017 el teclado y el ratón del PC2 (LADCP) dejan de funcionar. A las 8:40 con la colaboración del informático soluciona el problema.
- 12:05 15/11/2017 falla la posición 7 del SBE 32 (pylon nº de serie 0610). Al intentar cambiar esta posición se rompen 2 de los 3 tornillos que sujetan la tapa. Por lo que no podemos cambiar la posición 7. Aunque no podemos acceder para ver la avería, suponemos que el

problema es una ampolla en la resina que cubre el electroimán, que impide el acercamiento de la chapa metálica que desbloquea el cierre de botella. Al intentar cambiar la pylon entera por la de reserva, observamos que la pylon de reserva (nº de serie 0609) tiene más posiciones con ampollas que la que estamos utilizando. Además tiene numerosos tornillos sin apretar. Por lo que optamos seguir con la pylon averiada solo en la posición 7.

Electroimán con ampolla

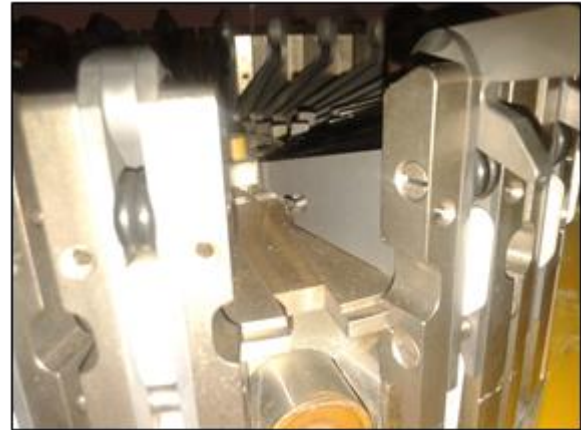
Posición del tornillo sin apretar
