INFORME TÉCNICO DE LA CAMPAÑA BOCATS (2023)

Buque: B/O Sarmiento de Gamboa

Fecha: 20/07/2023

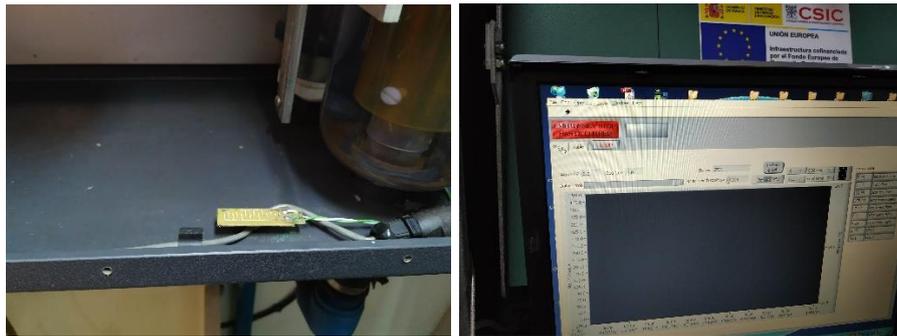
El equipo hizo un par de paradas de emergencia durante la campaña.

La primera fue provocada por el sensor de agua de la caja húmeda que se encontraba bastante sulfatado debido al salitre, provocando un corto en este sensor, haciendo que el equipo parase como si hubiera una fuga de agua en la caja húmeda que no existía. Al limpiar este sensor a fondo con alcohol y Contac cleaner se solucionó el problema.

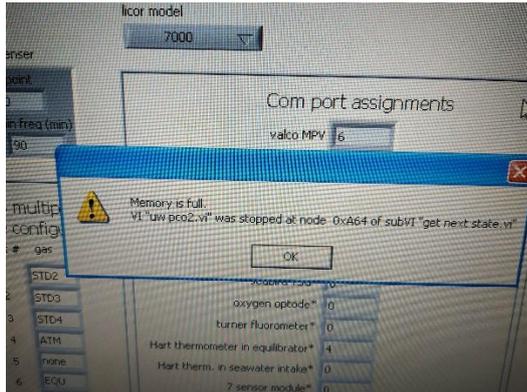
Se produjo otra incidencia después de apagar el equipo durante media hora para realizar una limpieza del termosalinógrafo. Al volver a arrancar la adquisición de datos, el equipo se quedaba bloqueado en el primer paso de protocolo de arrancado, y al cabo de unos minutos aparecía en la pantalla del ordenador un mensaje de error de memoria llena. Este problema se solucionó sustituyendo el PC de adquisición actual por el que tenemos de respeto.

Posiblemente sea algún problema con la memoria RAM del equipo, el técnico informático de a bordo le hizo un chequeo a la unidad de memoria para comprobar si había algún fallo con dicha memoria, y al parecer está todo bien. Una vez finalizada la campaña queda pendiente volver a conectar este PC para comprobar si sigue saltando el error de memoria llena o simplemente sacando la memoria RAM y volviéndola a instalar se solucionó el problema
