UTM
UNIDAD DE TECNOLOGÍA MARINA

INFORME TÉCNICO DE LA CAMPAÑA DOGMA

Buque: GARCIA DEL CID

Fecha: 4 DE JULIO DEL 2023

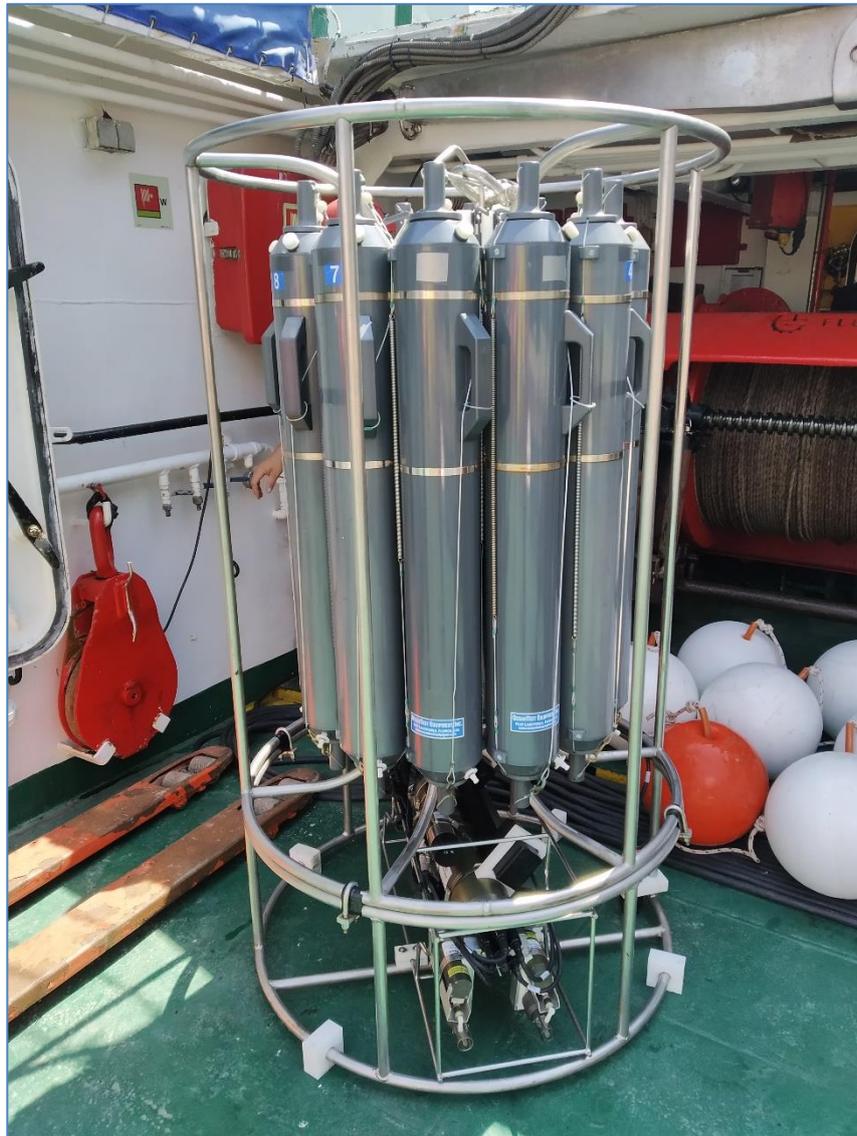
3.1.- CTD

1. Los perfiles 1,2,3,4 y 5 la botella 10 no se ha cerrado.
2. En el último perfil han salido dos errores en el perfil de salinidad fácilmente procesables que bien podrían indicar un deterioro de la conexión submarina. Se aconseja realizar la conexión submarina antes de iniciar la siguiente campaña de CTDs.

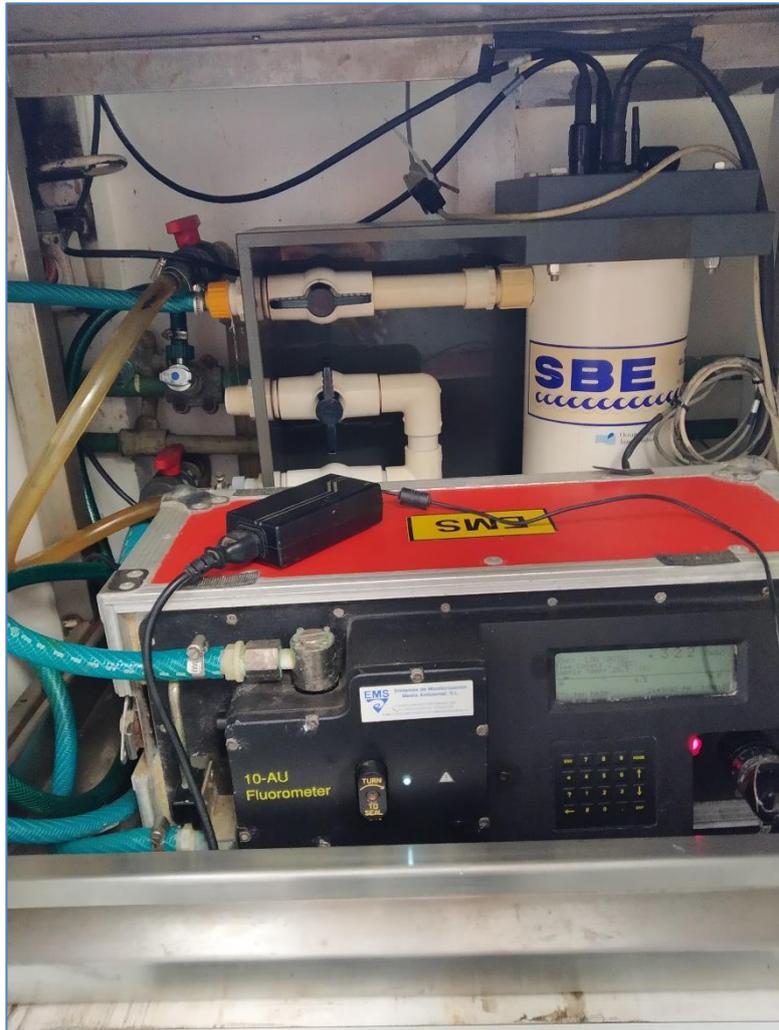
3.2.- TSS Y FLUORÓMETRO

1. En dos ocasiones la bomba se descebió y hubo que armarla de nuevo.
2. La pica donde se saca el agua del continuo está obstruida y dificulta su salida. Habría que mirar la tubería. Aquí se intentó con un desatacador, pero el problema no está resuelto.
