29HES20151213 PHARMADEEP 2015

Informe Técnico

Título: Informe técnico Campaña PHARMADEEP

Barco: BIO Hespérides

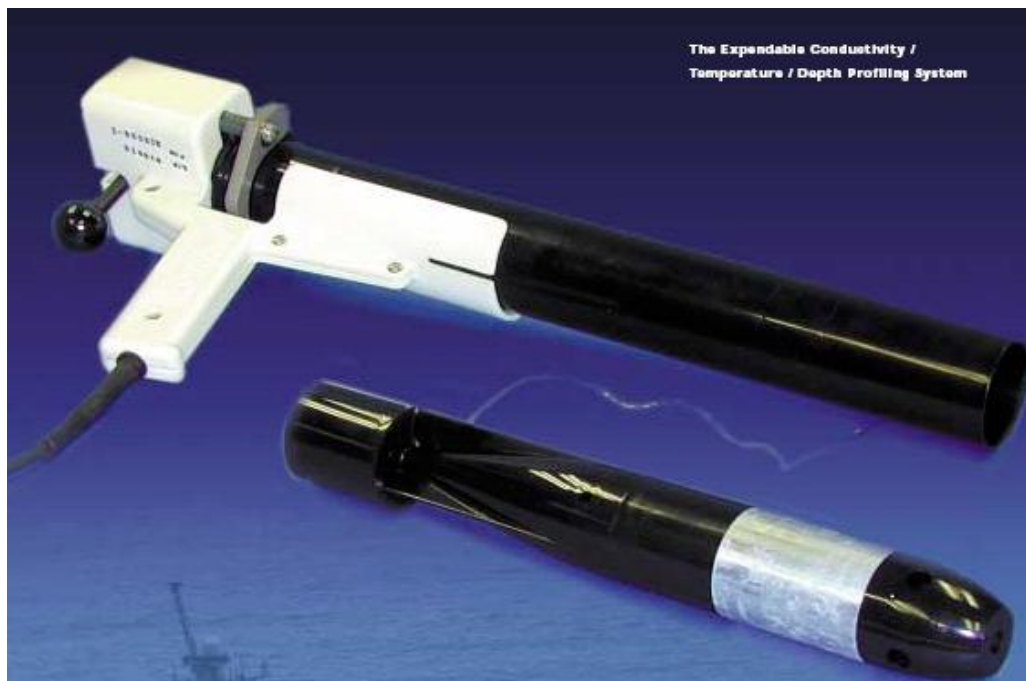
Foto 1. Detalle de un XBT con pistola de lanzamiento.

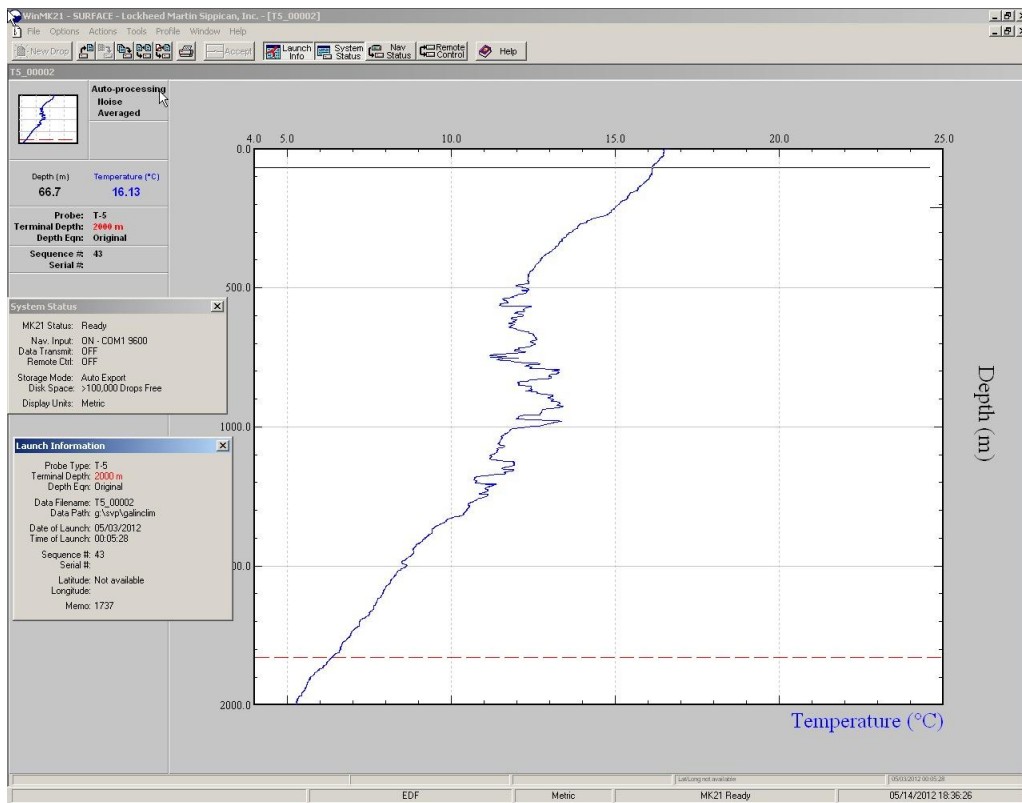
Figura 5. Imagen del perfil resultante tras un lanzamiento de una sonda batitermográfica, en este caso un XBT.

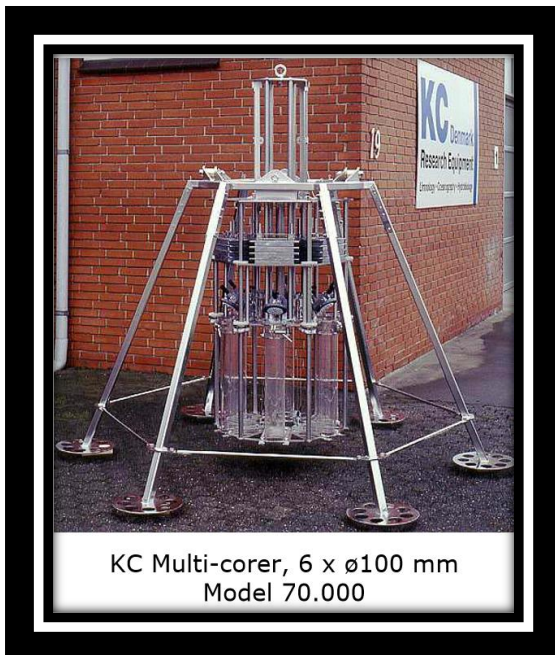
Tubos

Conjunto Multicorerer-Contrapesos

Muestreado de testigos
