INFORME TÉCNICO DE LA CAMPAÑA GALILEO-IHM 2017

Buque: BIO HESPÉRIDES

Fecha: 30/03/2017

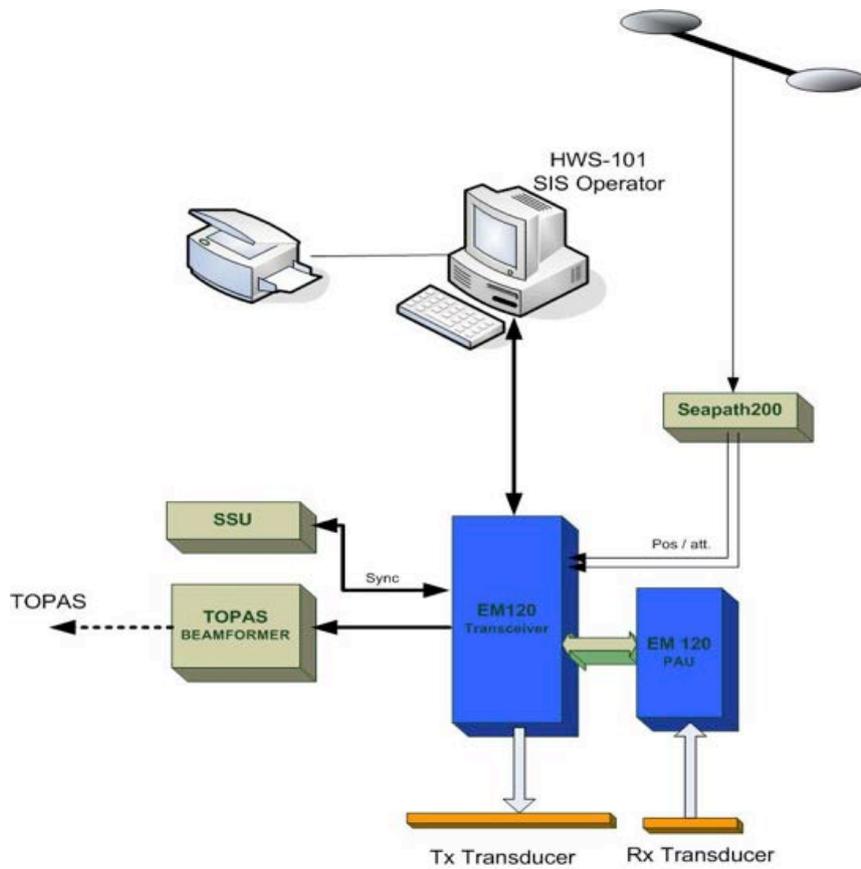
Esquema de los componentes de la ecosonda EM120, nótese que el Seapath utilizado ahora ha cambiado al Seapath 300.

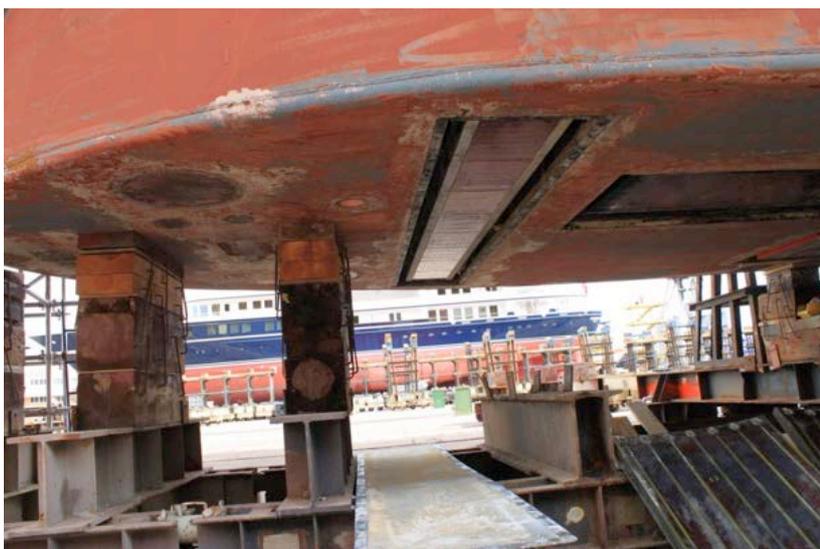
Imagen de los transductores de recepción y emisión en la barquilla del Hespérides.

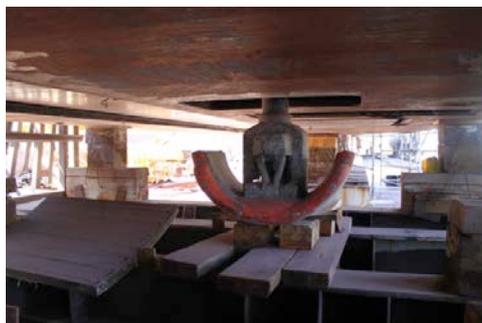
Imagen del transductor desplegado.

El transductor de la ecosonda está instalado en el casco del buque y ha de ser arriado cada vez que se ha de utilizar, siendo la velocidad máxima del buque durante dicho arriado de 6 nudos. Este transductor tiene un estabilizador de cabeceo, y la velocidad máxima de trabajo con el transductor arriado es de 10 nudos.

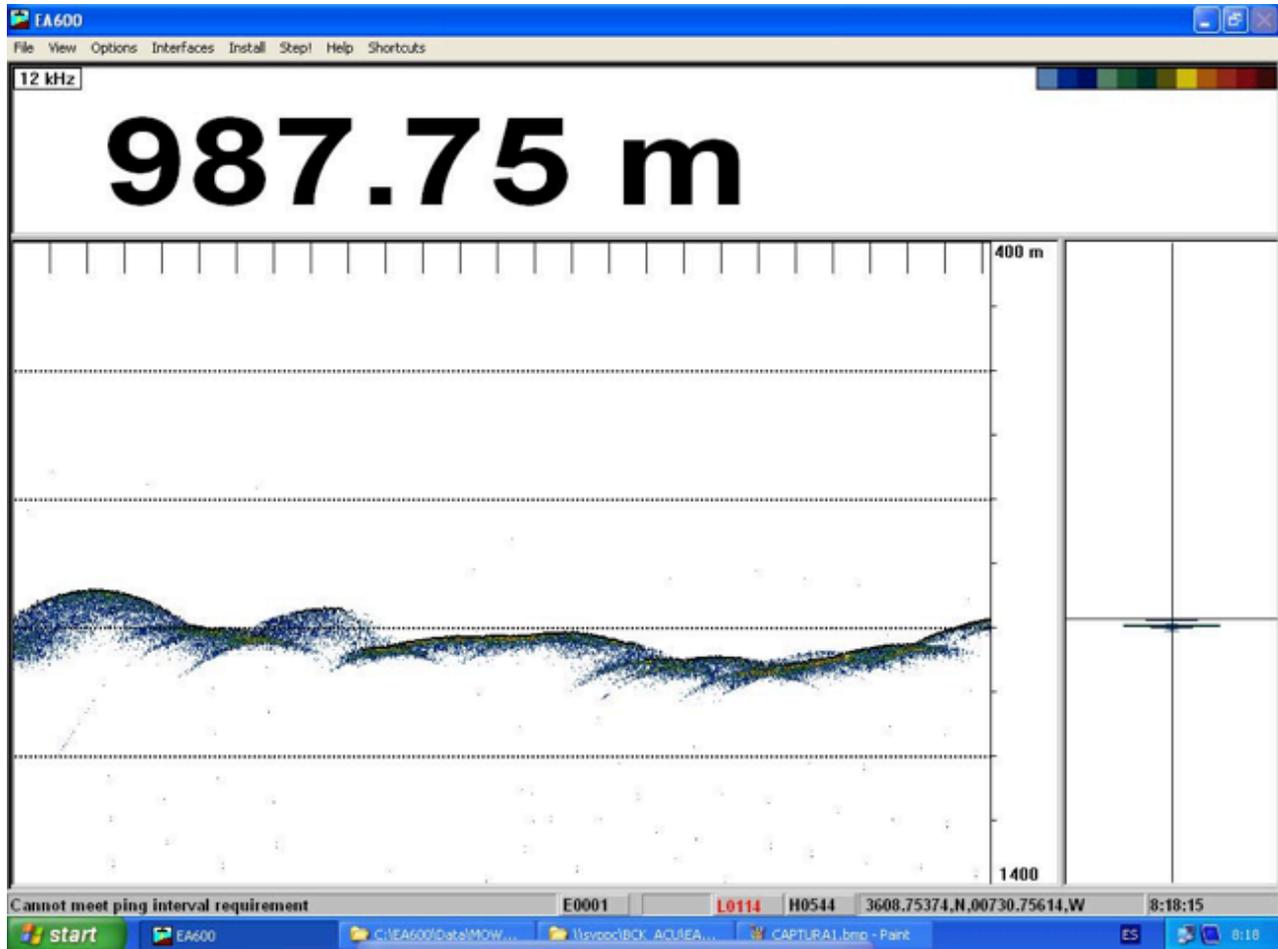
Pantalla principal EA 600

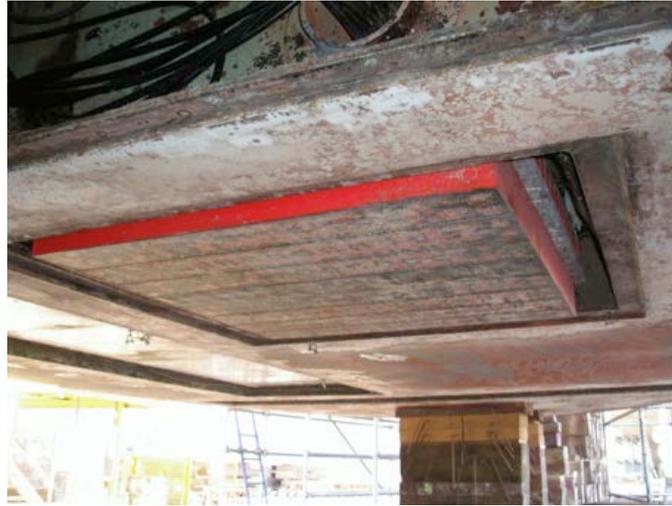
Imagen del transductor de la Topas en el BIO Hespérides.

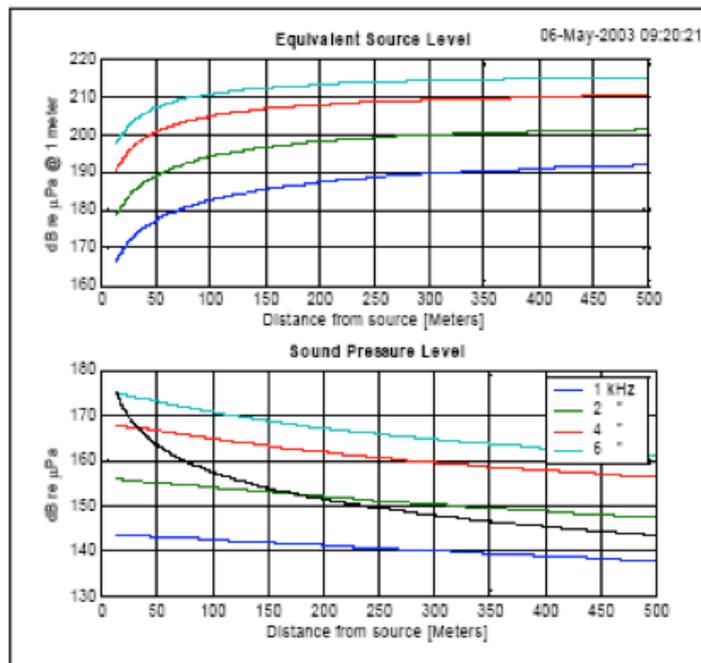
Figure 5.3 Calculated SL for 1 to 6 kHz.

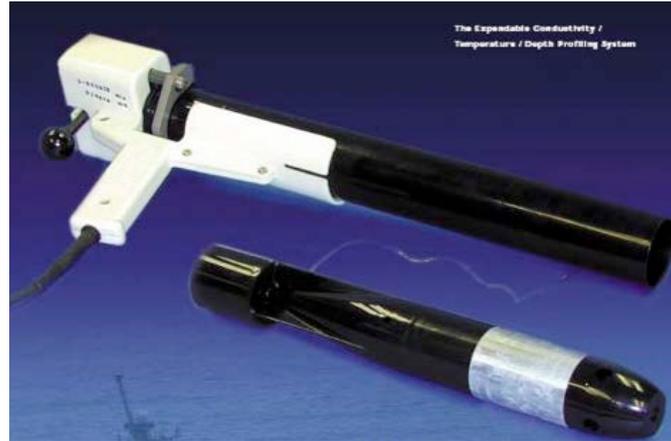
Imagen de la pistola de lanzamiento de las sondas batitermográficas.

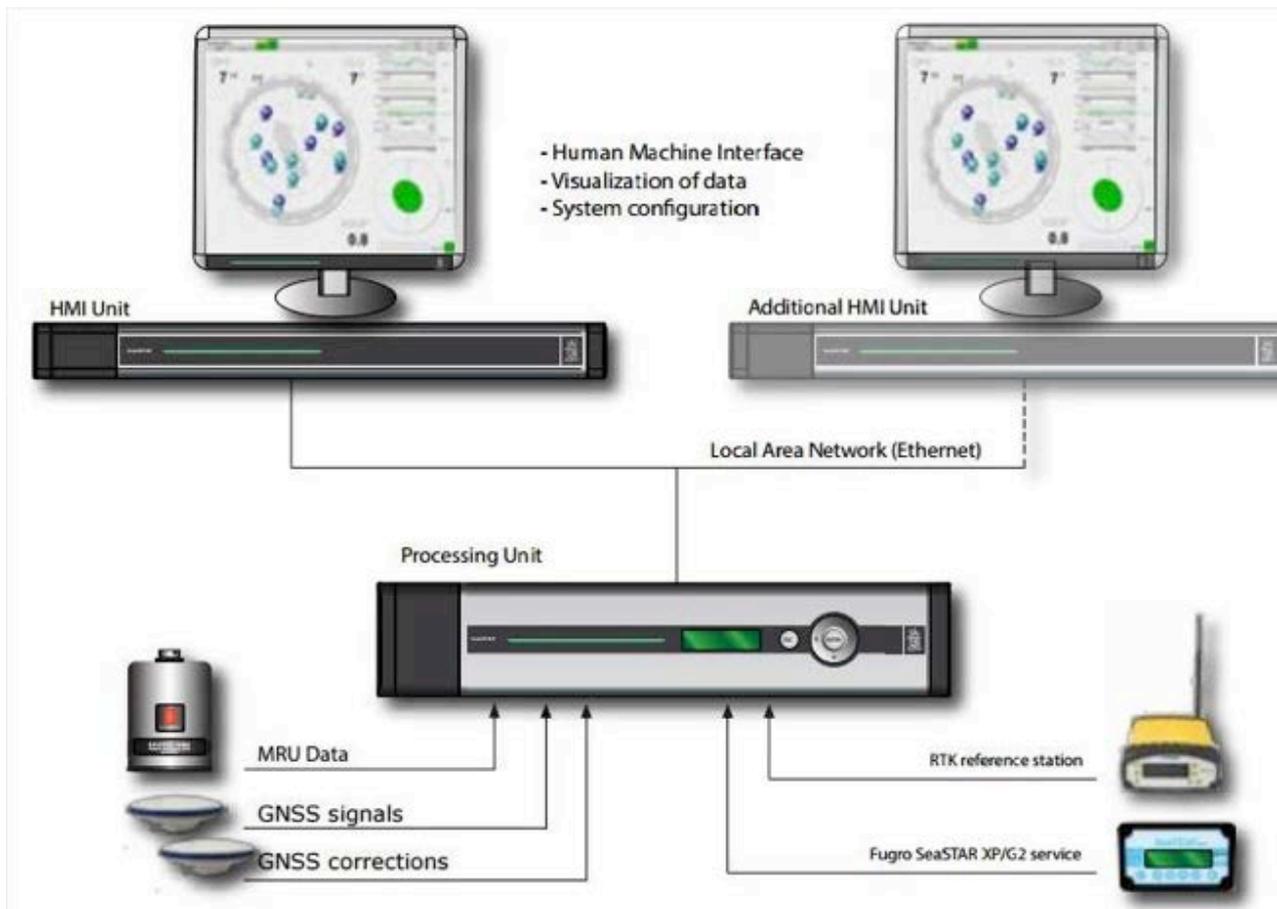
Esquema de funcionamiento del sistema SEAPATH 330

El Seapath se compone de dos módulos con una HMI y un procesador conectados vía Ethernet.

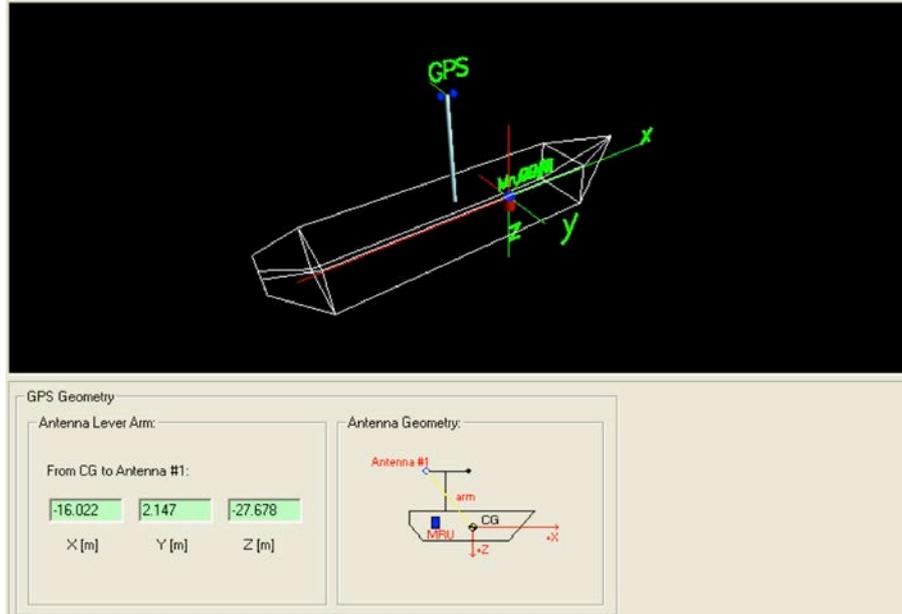
Geometría GPS-Centro del barco.

Las posiciones que da el GPS de Seapath 320 están referenciadas al centro del barco, en la imagen se observa la distancia entre la antena GPS y el centro del barco (que coincide con la posición de la MRU5). La distancia del centro del barco al espejo de popa es de 50 metros.

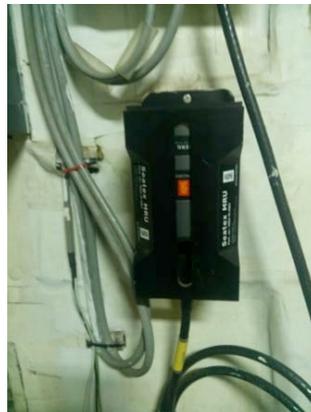
Imagen de la MRU en su localización, laboratorio del gravimetría.

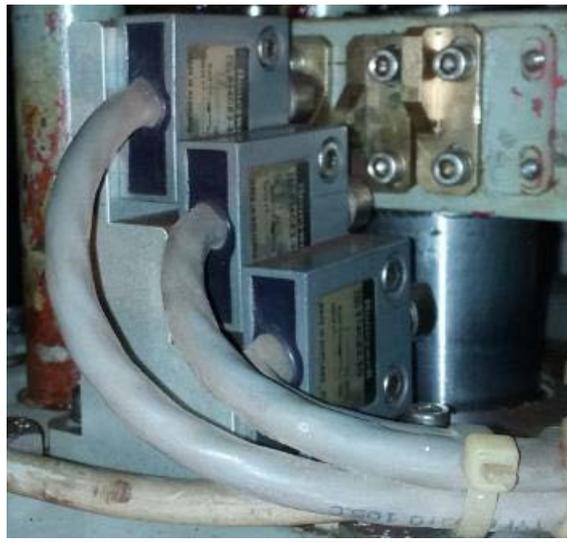
Imagen 1

-Se comprobaron los interruptores de inclinación máxima y mínima. En la imagen 1 se observa como el interruptor (switch) que está activado es el superior, que indica máxima inclinación cuándo debería estar activado el interruptor intermedio (marcado con un círculo). Esto indica que el transductor está inclinado completamente con la “proa” elevada.

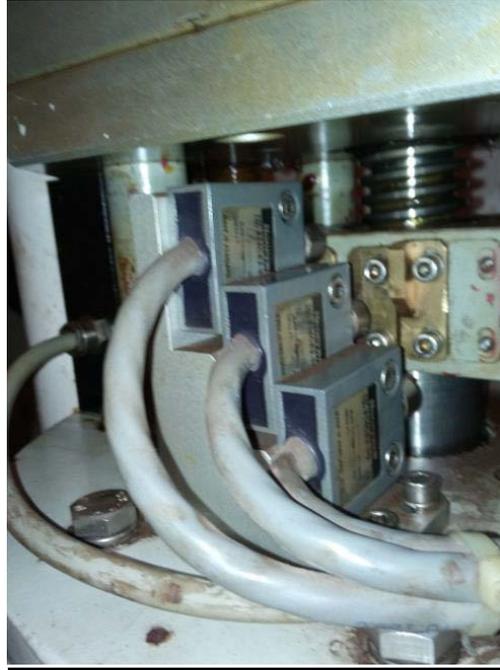
Imagen 2. Plataforma en la posición de "nivel"

Se ha bloqueado la plataforma de movimiento de pitch con cuñas de madera.

En esta situación el transductor tiene un pitch fijo, cualquier offset generado durante esta instalación se podrá corregir con el patch test.
