# INFORME TÉCNICO DE LA CAMPAÑA

## RETRO-BMC

**Buque:** BIO Hesperides

**Fecha:** 28/04/2017

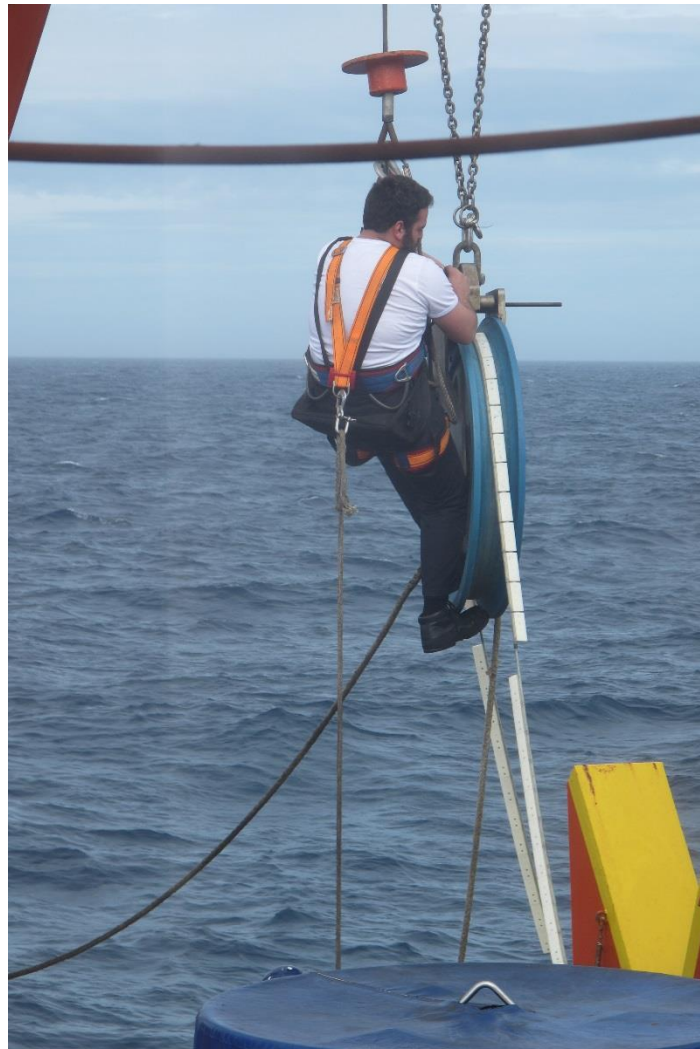
- El día 19 de abril, llevando el Seasoar remolcado a 8,5 nudos, se salió el cable de la pasteca al soltarse su sistema de cierre. Se supone que en la instalación de la pasteca no se apretó lo suficiente el pasador de la horquilla del cierre y dicha horquilla se cayó al mar al aflojarse y abrirse el cierre.

El cable del chigre del Seasoar no sufrió ningún daño ya que al salirse de la pasteca cayó contra la cubierta y se quedó apoyado en la parte redondeada de la popa.

Marinero recolocando el cable en la pasteca e instalando varillas para el cierre.

El personal de cubierta se encargó de colocar el cable de nuevo en la pasteca y al no tener la horquilla de cierre se sustituyó por dos varillas roscadas de inox con arandelas y tuercas de seguridad que nos proporcionó el personal de máquinas.

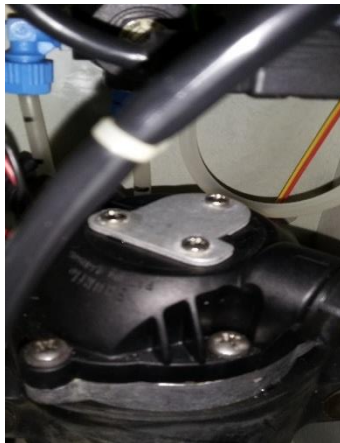
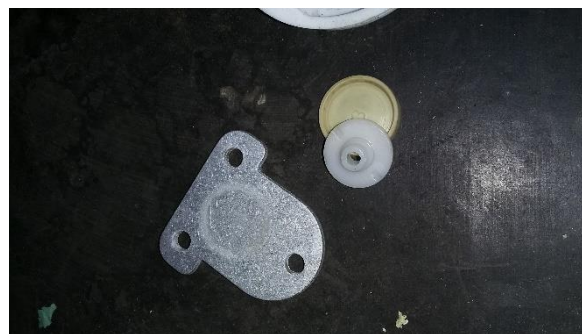
Durante la campaña se observó una fuga de agua en el equipo, también indicaba en la pantalla que se debía sustituir el filtro Progard.

Una vez instalado el filtro nuevo seguía observándose una pequeña fuga procedente de una chapa metálica en la parte superior de la bomba interna del equipo. Al abrir esa chapa metálica encontramos una pequeña membrana que estaba ligeramente desgastada. Sustituimos esa membrana por la del destilador que tenemos para desguace de piezas y cerramos bien la tapa metálica. Después el equipo funcionó con normalidad el resto de la campaña.

Se cambió el filtro Progard por uno nuevo ya que el viejo estaba saturado y provocaba fugas.
