# INFORME TÉCNICO DE LA CAMPAÑA

## NIOZ – Blue Nodules

**Buque:** B/O Sarmiento de Gamboa

**Fecha:** 14/04/2018

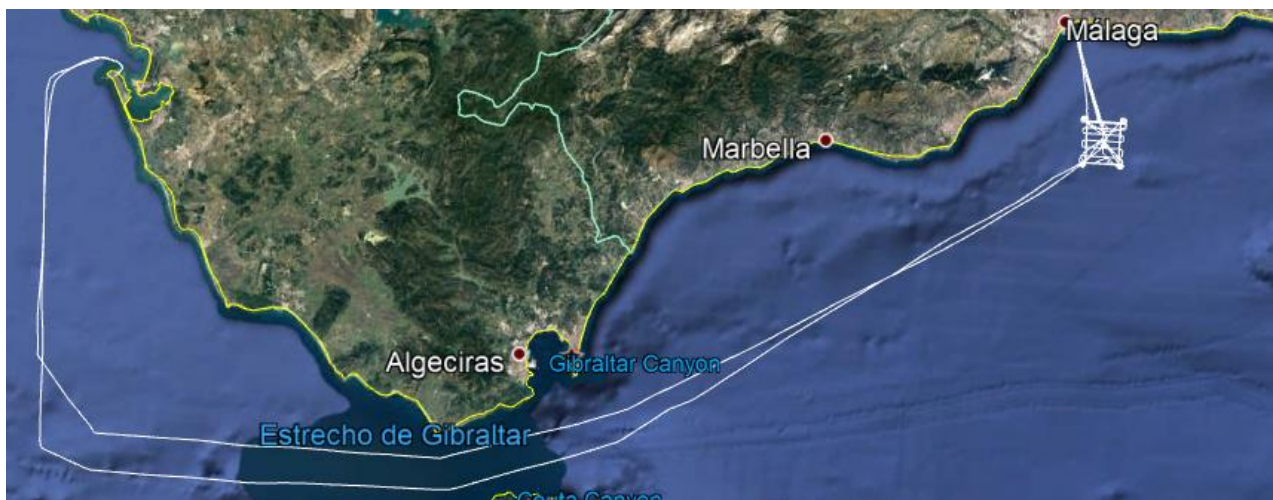
Mapa de Navegacion desde Cadiz a Cadiz

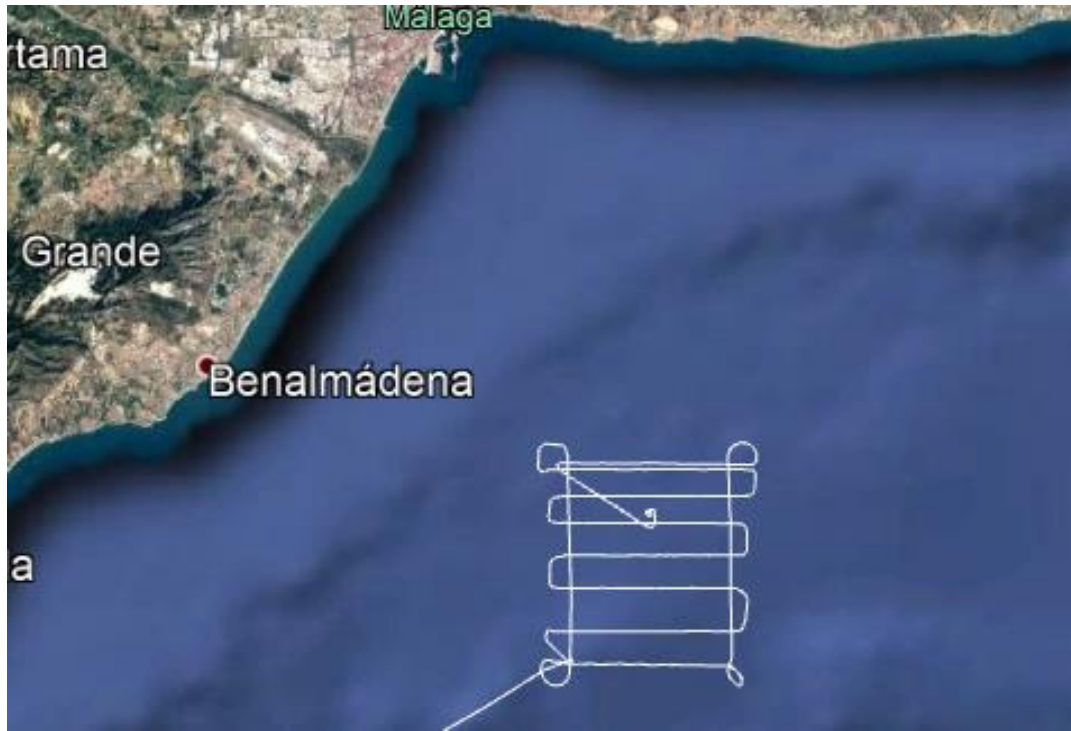
Mapa detalle de la zona de pruebas

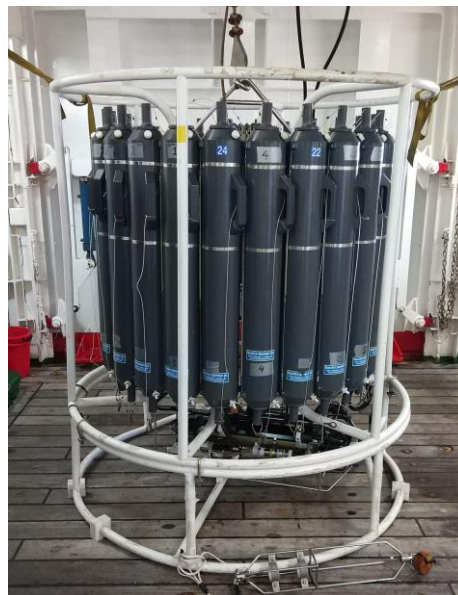
El CTD Seabird 911 Plus mide la conductividad, temperatura y presión de la columna de agua además de otros parámetros, al poder conectar hasta ocho conectores auxiliares. Está diseñado para perfiles verticales y escanea hasta 24 veces por segundo, 24 Hz. Además, dispone de una caja principal de aluminio lo que le permite descender hasta 6800 metros de profundidad. También permite recoger muestras de agua a distintas profundidades mediante el uso de la roseta y las 24 botellas Niskin que lleva instaladas.

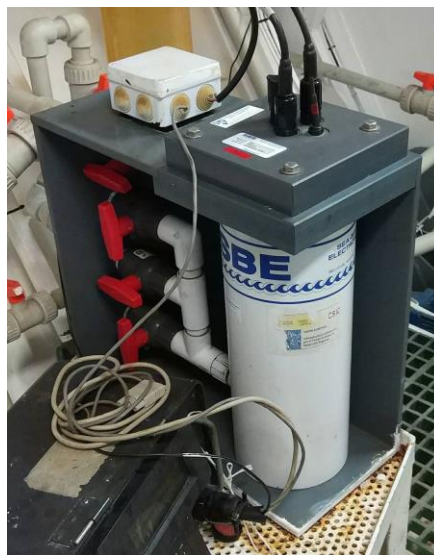
El termosalinografo SBE 21 es un medidor de temperatura y conductividad de alta precisión diseñado para la toma de medidas en un barco en continuo. Toma medidas de temperatura y conductividad además de hasta 4 canales analógicos/digitales a 4 Hz y esta programado para enviar un valor cada 6 segundos. En el barco se ha estado adquiriendo valores de Temperatura, conductividad, salinidad, densidad y fluorescencia durante toda la campaña.

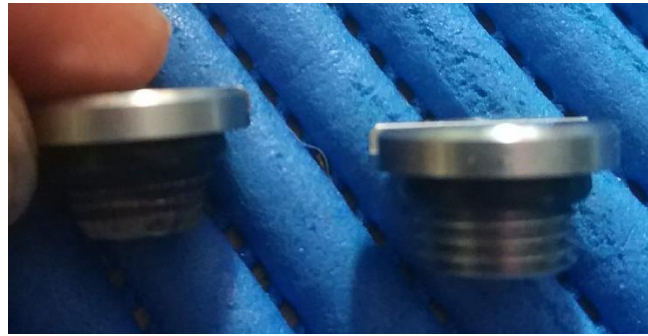
Durante el día 13/08/2018 nos informaron que había saltado un tornillo del fluorómetro y estaba perdiendo agua.

La causa fue que el tornillo que cierra el sistema estaba corroído y no hacía rosca.

El procedimiento de reparación y comprobación fue abrir la caja sellada, comprobar que no se había roto la celda de cuarzo ni inundado la electrónica, se encontró un repuesto del tornillo en el pañol de respetos del Departamento de instrumentación. Se sustituyó el tornillo ya que la rosca estaba perfecta y se revisaron todas las conexiones del sistema. Se volvió a conectar el fluorómetro y abrir los circuitos de agua y se verificó que el funcionamiento y los datos registrados eran lógicos y coherentes.

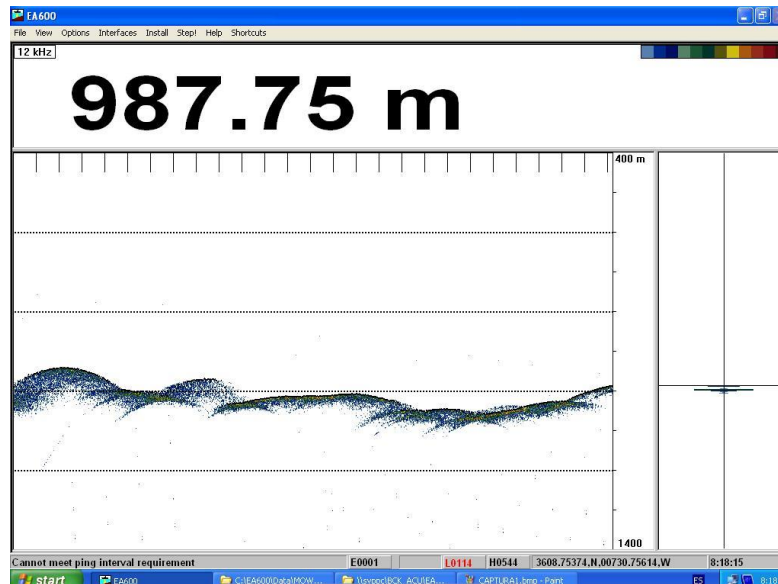
PANTALLA PRINCIPAL EA 600

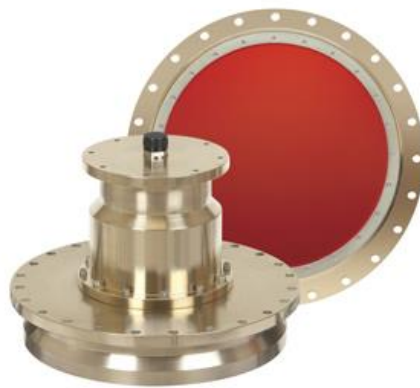
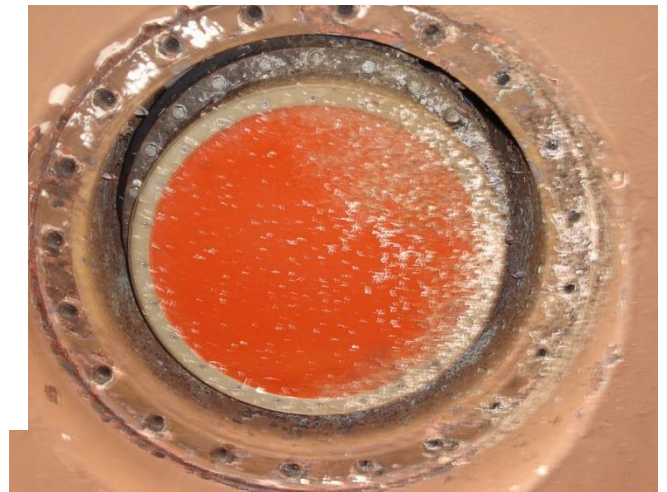
El perfilador de corrientes por efecto Doppler es un equipo que nos da las componentes de la velocidad del agua en diferentes capas de la columna de agua. El transductor está instalado en la quilla retráctil de babor. El sistema consta de un transductor que emite ondas acústicas, una unidad electrónica que genera los pulsos y pre-procesa las ondas recibidas, y un PC que adquiere los datos y los procesa.

*Imágenes del Doppler de 75 KHz, a la derecha el transductor instalado en la quilla.*

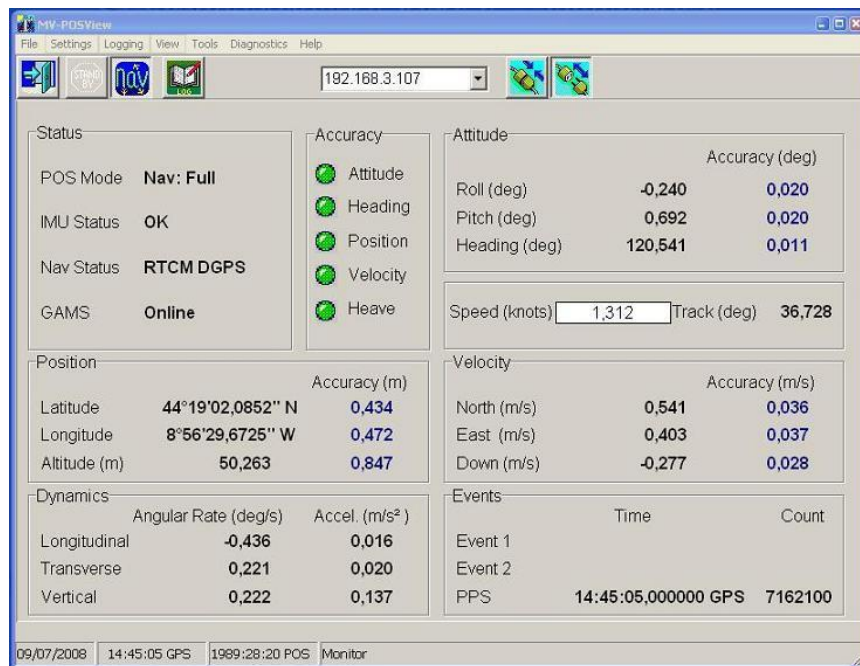
IMAGEN DE LA PANTALLA PRINCIPAL DEL POS-MV

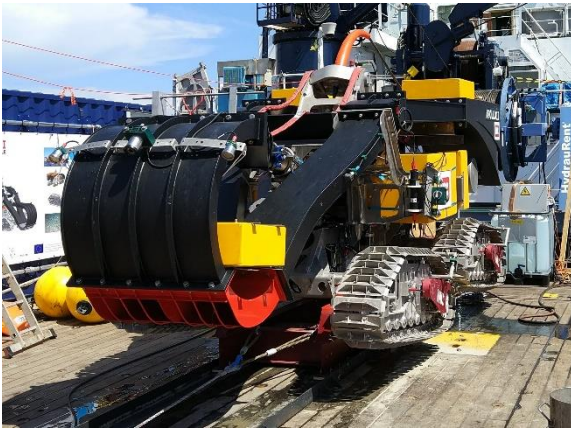
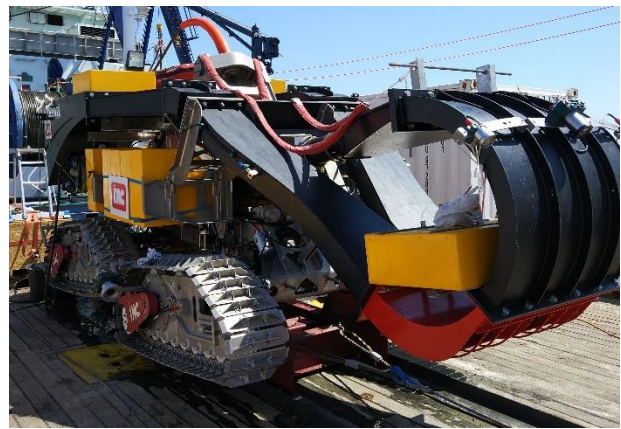
El vehículo submarino Apollo II es un prototipo de vehículo minero fabricado por el IHC para la extracción de módulos de manganeso en los fondos marinos. Está formado por un sistema de conducción tipo oruga y un colector de tipo aspiración. También dispone de numerosos métodos de control y de telemetría, como sensores de profundidad, sensores de posicionamiento submarino, cámaras, etc.

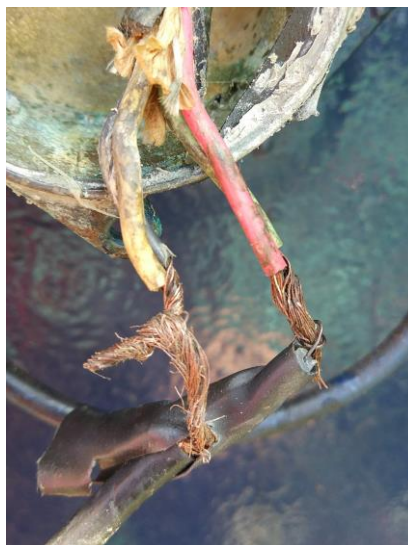
Durante las primeras maniobras de box corer, con el sistema de video, podíamos ver imágenes con claridad, pero cada vez que se encendía el chigre de redes electrónicas, el video dejaba de verse. Se decidió revisar las conexiones con el slip ring y se observó que estaban en mal estado.

Se procedió a revisar dichas conexiones, limpiarlas y repararlas. También se observó que el cable de interconexión entre el slip ring y el laboratorio pasa junto los cables de corriente y no está lo suficientemente bien apantallado, puede producir interferencias en las comunicaciones. Así que se decide pasar un nuevo cable, lejos de los cables eléctricos y realizar de nuevo las maniobras con el video box corer. Con el nuevo cable dejamos de tener interferencias y problemas de comunicación. Se debería comprar un nuevo cable apantallado y volver a instalarlo para tratar de evitar estas interferencias en el futuro.
