INFORME TÉCNICO DE LA CAMPAÑA SAGA34.5S

Buque: Sarmiento de Gamboa

Fecha: 10 de Abril del 2022

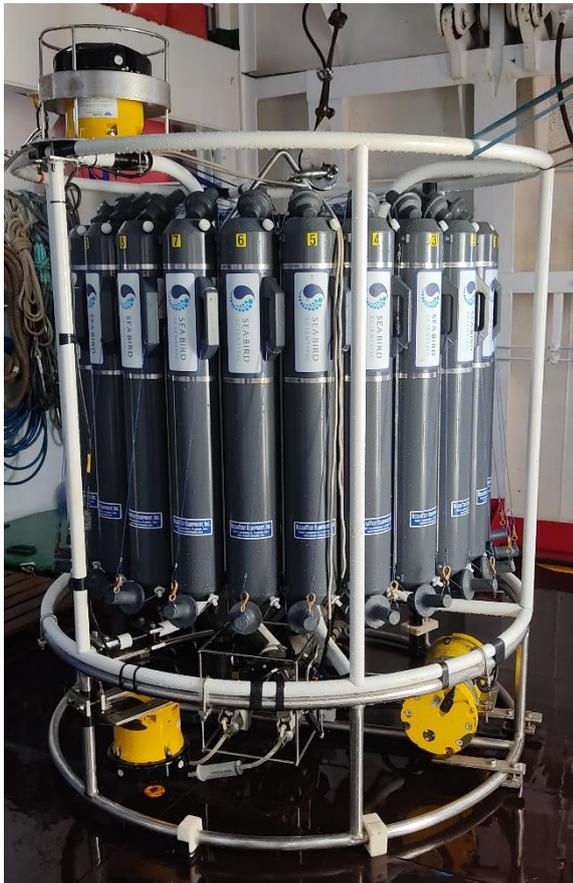
En la campaña SAGA 34.5S se empleó el CTD de Seabird modelo 911 plus. Este modelo está diseñado para realizar perfiles verticales en la columna de agua hasta 6800 metros de profundidad.

El CTD se montó en una roseta diseñada por el fabricante para instalar 24 botellas Niskin de 12 L. En estas botellas es posible recoger muestras de agua a las profundidades deseadas de manera controlada, gracias un sistema disparador remoto Pylon SBE conectado al CTD.

La roseta permite instalar sensores controlados a través del CTD (altímetro, par, ...) y/o aparatos de medida independientes del CTD. En esta campaña, además de un altímetro y un par, se instaló un LADCP.

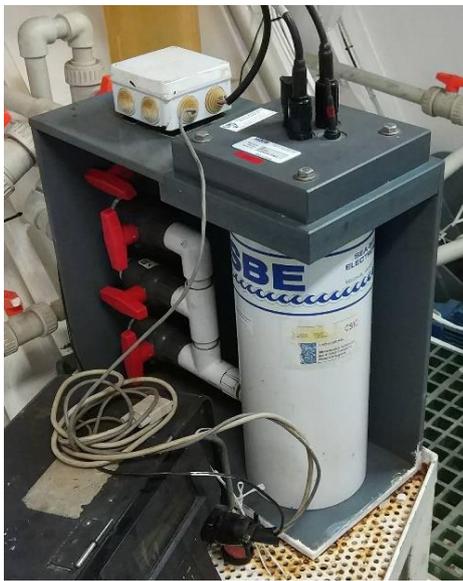
El termosalinografo SBE 21 es un medidor de temperatura y conductividad de alta precisión diseñado para la toma de medidas en un barco en continuo. Toma medidas de temperatura y conductividad a 4 Hz. Está programado para enviar un valor cada 6 segundos. Los datos son registrados y mostrados en tiempo real.

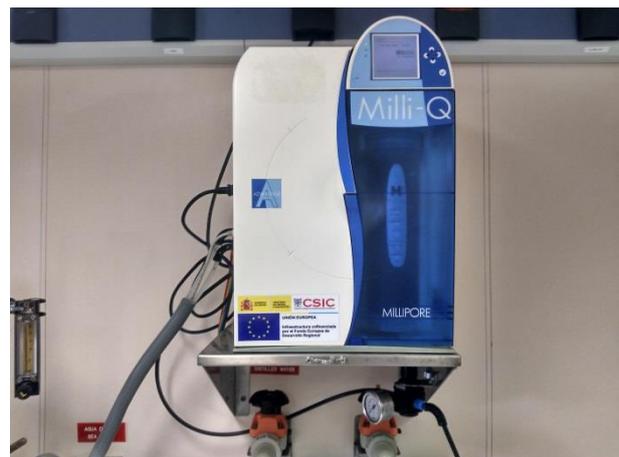
El mecanismo de dispensación de agua del equipo se quedó bloqueado y suministraba agua constantemente. Al desmontar el brazo dispensador se observó que el mecanismo del gatillo estaba partido en varios trozos, al igual que los muelles de retorno. Se instaló un sistema nuevo Q-POD y se procede a dar de baja el antiguo.

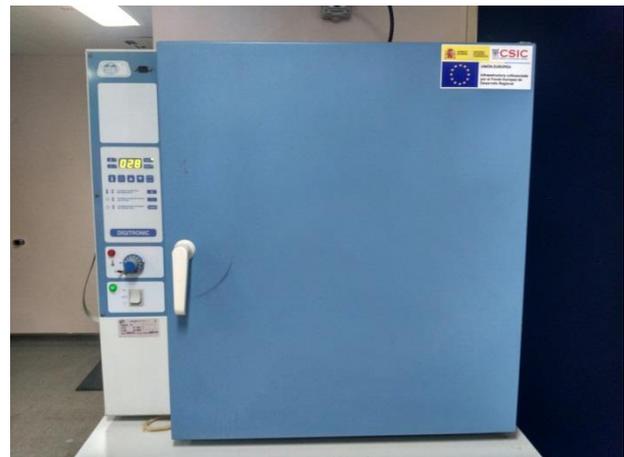
Alguien se dejó la puerta abierta y salió despedida arrancando la parte inferior de la bisagra. Tras reparar la bisagra se montó la puerta y no ha vuelto a dar problemas.

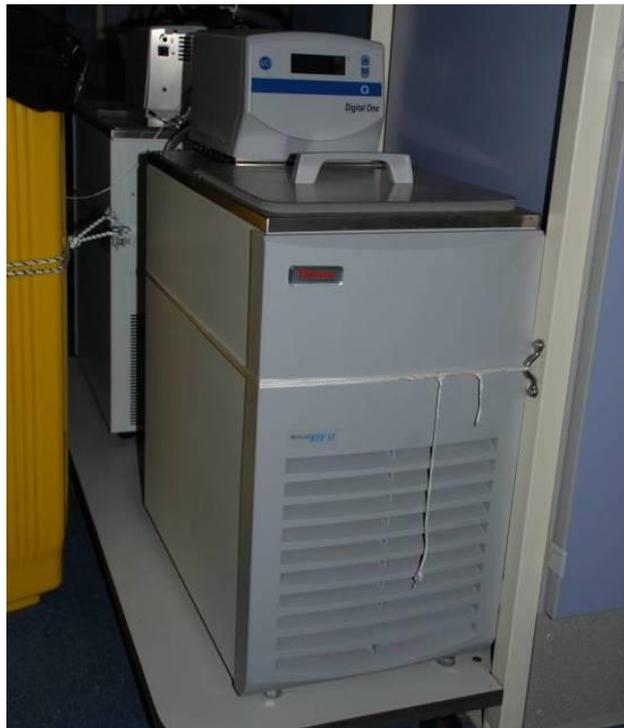
El motor no es capaz de hacer girar las aspas que hacen recircular el agua, además de emitir un ruido muy intenso. Al comprobar los voltajes internos del equipo, se observó que todo era correcto, pero el motor seguía sin trabajar. Se desmontó el motor para acceder al bobinado. Tras retirar la carcasa del motor y manipular las conexiones que

alimentan el bobinado, el motor volvió a funcionar. Después de montar el motor en el equipo, se comprobó que la recirculación de agua era correcta y alcanzaba las temperaturas introducidas en el setpoint. El equipo ha seguido trabajando bien el resto de la campaña.

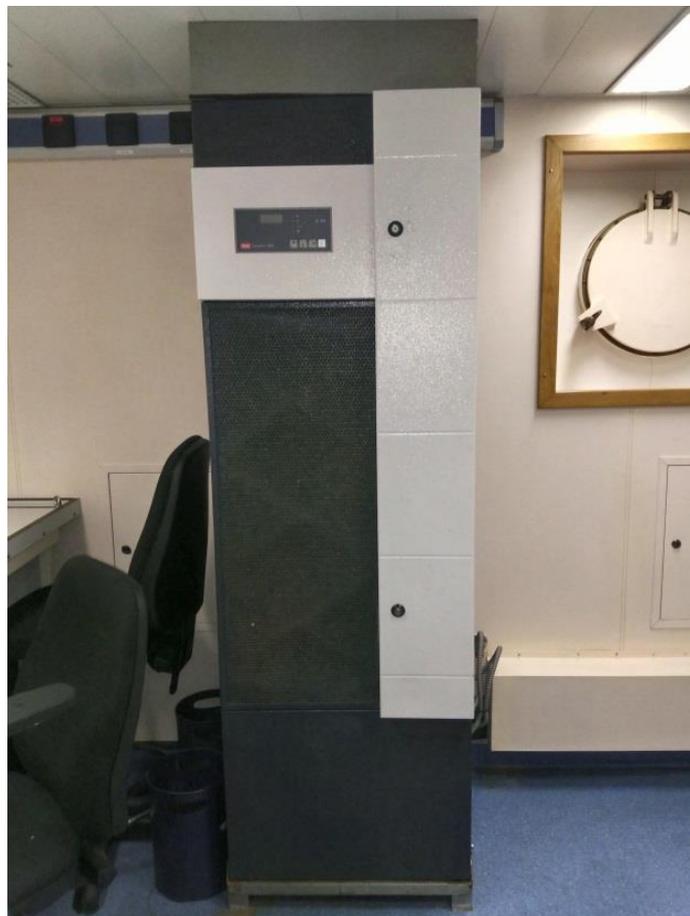
El equipo dejó de funcionar y el display indicaba la alarma de FLOW1. Al resetear el equipo y aumentar el flujo de aire el equipo volvió a funcionar. No ha vuelto a dar problemas durante el resto de la campaña.

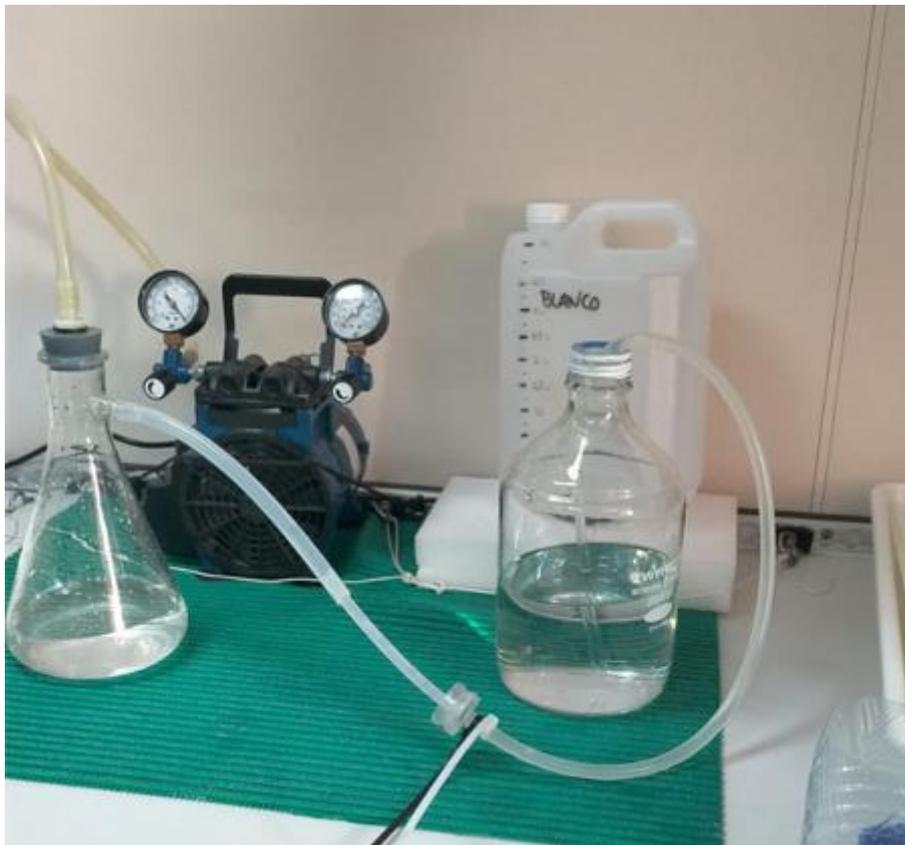
El sistema de filtración planteado por el personal científico dejó de funcionar debido a la rotura de una pieza de vidrio de su sistema, se replanteó el sistema de filtración utilizando un kitasato que les prestó la UTM. La bomba ha trabajado bien durante toda la campaña.

El equipo científico de San Diego conectó su bomba Millipore de 110V a la línea eléctrica del barco, haciendo saltar la línea y quemando su bomba. La UTM les cedió una de nuestras bombas que funcionó correctamente durante toda la campaña

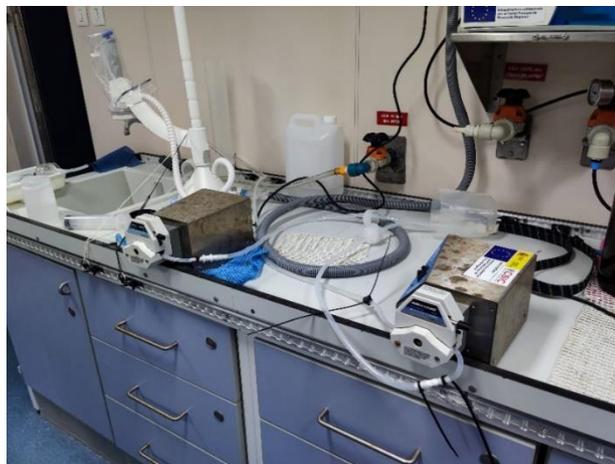
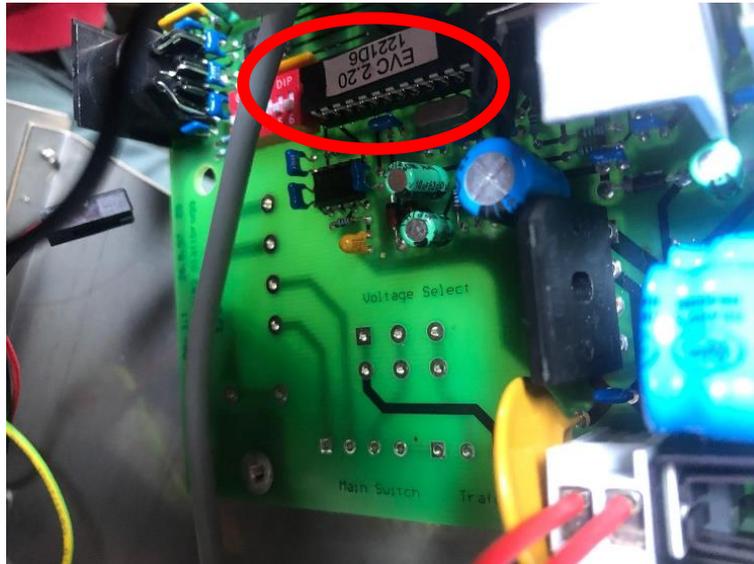
El equipo dejó de funcionar. Al desmontar el equipo se observó que no llegaba alimentación al motor debido a que la placa principal estaba cortocircuitada. Tras desmontar la tarjeta EPROM el cortocircuito desapareció y el equipo volvió a funcionar. La bomba ha seguido trabajando el resto de la campaña sin que se repita el fallo.

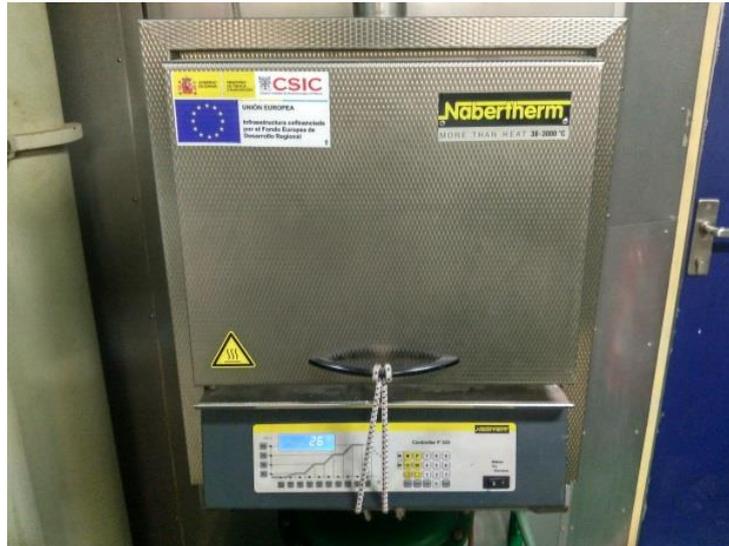
El aislamiento de la tapa frontal se desprendió debido a un golpe fortuito. Se recoloco el aislamiento y reapretaron los anclajes para que no se volviera a repetir.

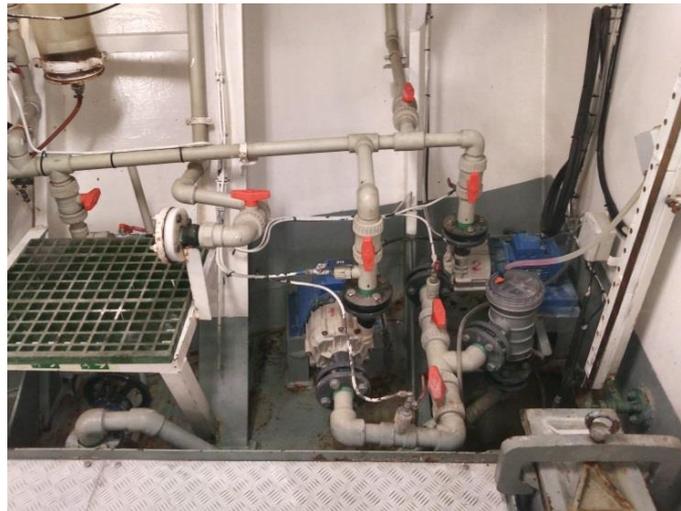
La bomba número 2 fue activada por motivos desconocidos cuando las válvulas de entrada y salida de la misma se encontraban cerradas. La bomba se calentó y actualmente presenta una fuga en su base. Se precede a pedir presupuesto para que sea substituida al llegar a puerto.

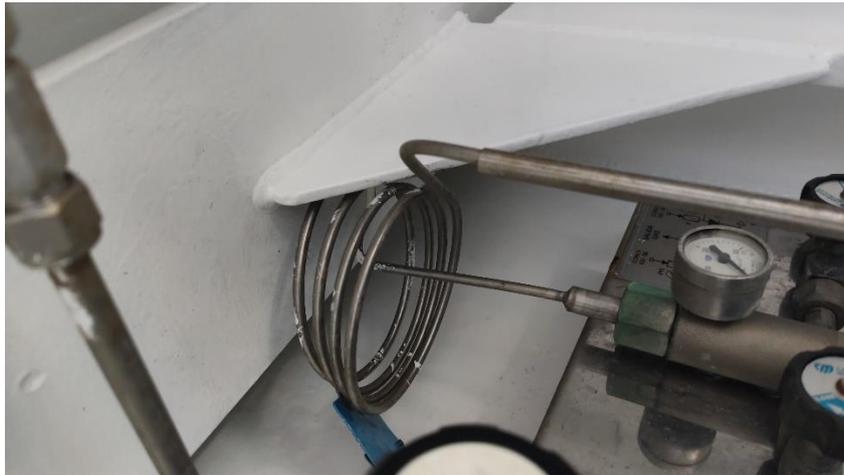
La rosca del manorreductor que conecta la botella del estándar 3 al equipo está dañada y es imposible conseguir presurizar la línea. No existen recambios de la pieza dañada, por lo que se procede a realizar la campaña con los estándares 1, 2 y 4.

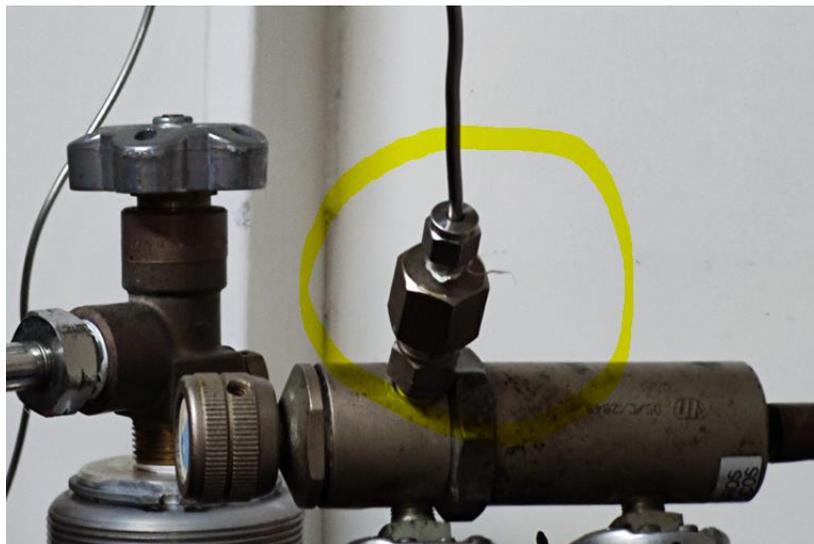
Durante los primeros días de uso del equipo se detectaron dos fugas en la línea del nitrógeno, una en la línea exterior y otra en la línea interior. La fuga en la línea exterior se encontraba en la zona de la llave antes de la entrada del gas al equipo. Se desmontó la conexión en la que se aloja la llave si reteflonó el sistema para reparar la fuga. La segunda fuga se encontraba en el micrométrico de regulación del flujo de nitrógeno en el equipo. Se substituyó el micrométrico dañado.

Fuga línea nitrógeno en la parte interna (cambio del conector en T y externa (Reparación de los conos con teflón)

Durante el resto de la campaña no se han vuelto a detectar fugas significativas.

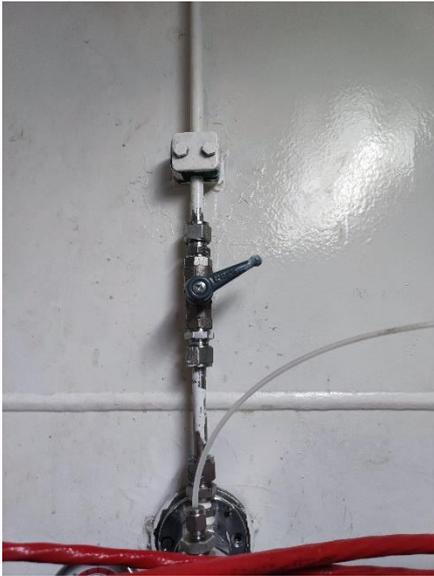
Fuga en la línea exterior de nitrógeno

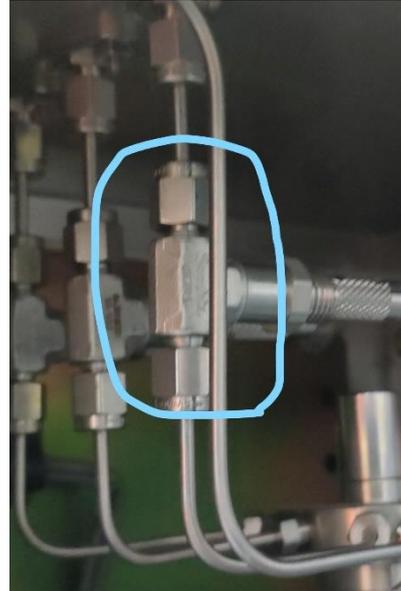
Fuga en la línea interior de nitrógeno

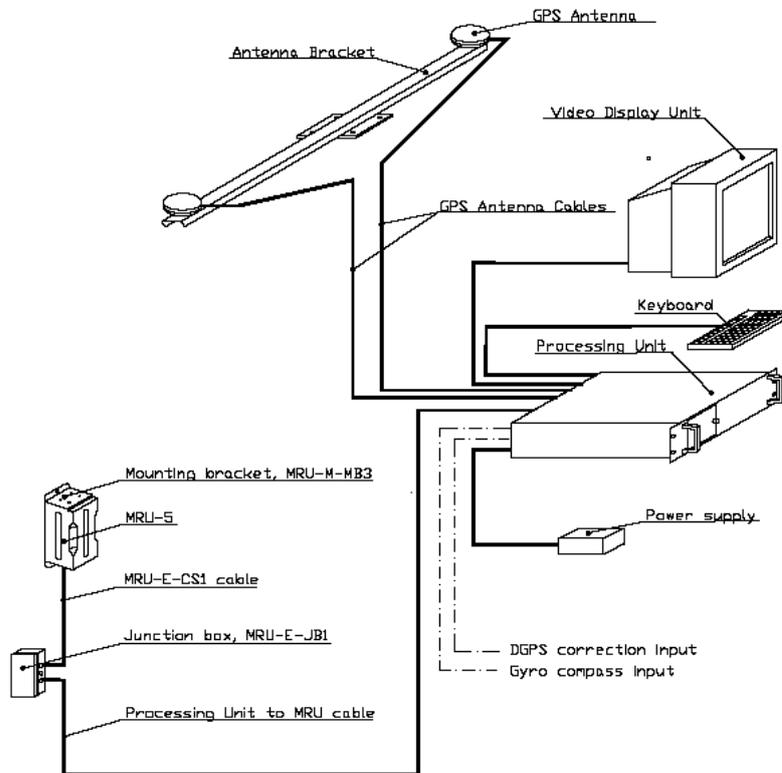
Fig. 1. Applanix POS-MV system configuration.

La posición proporcionada por el sistema corresponde a la de la MRU. Las antenas GPS proporcionan información de la orientación (heading) de la proa del buque, velocidad, posición y tiempo, mientras que la MRU proporciona información de actitud... Toda esta información es procesada e integrada y se generan los correspondientes telegramas de datos, así como telegramas de tiempo (NMEA ZDA) y señales de sincronización (PPS) para el tiempo.

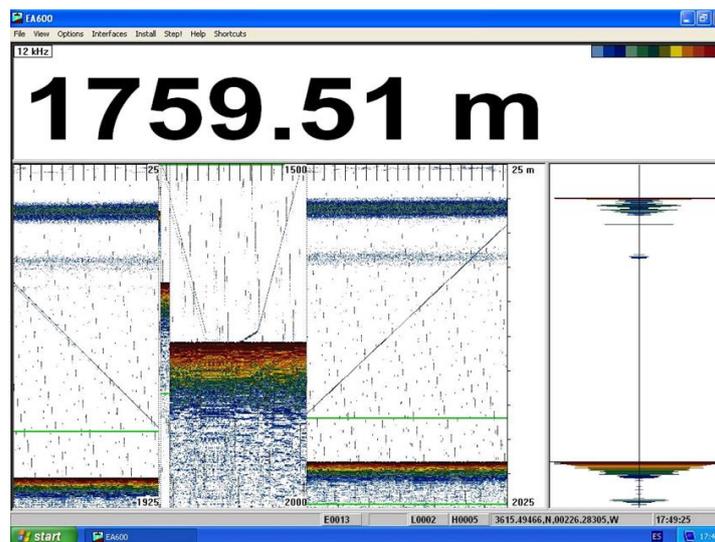
Ilustración 2. Sonda hidrográfica EA600

Durante las operaciones de muestreo la sonda se ha utilizado para hacer un seguimiento del CTD.

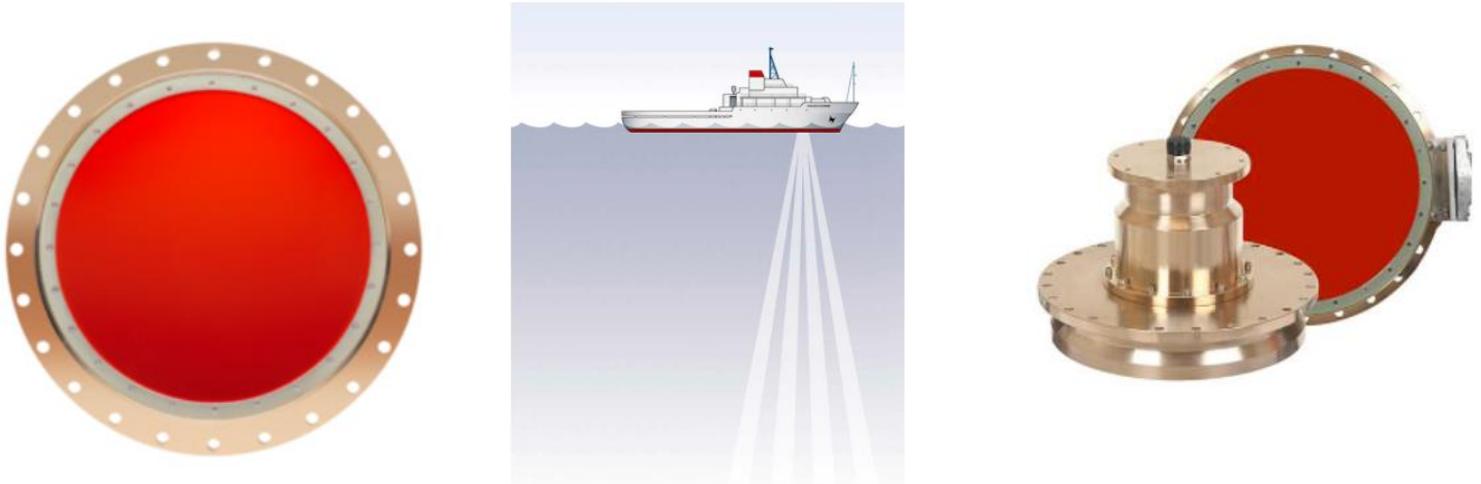
Imágenes del Doppler de 75 KHz

El perfilador de corrientes por efecto Doppler es un equipo que nos da las componentes de la velocidad del agua en diferentes capas de la columna de agua. El transductor está instalado en la quilla retráctil de babor. El sistema consta de un transductor que emite ondas acústicas, una unidad electrónica que genera los pulsos y pre-procesa las ondas recibidas, y un PC que adquiere los datos y los procesa.

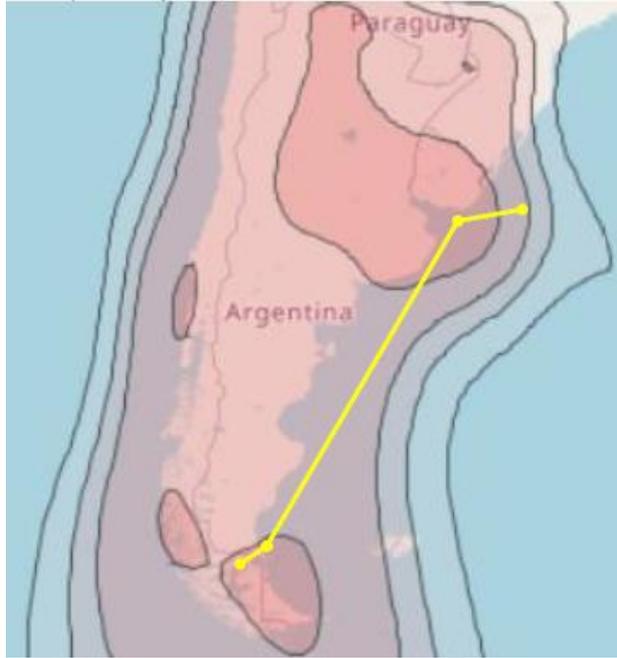
72°W (ARSAT-1) Banda Ku

- A la llegada a Punta Arenas tras del tránsito desde las Bases Antárticas la conexión con el Sat. 72°W se corta en puerto. Tras unos cuantos minutos desconectados el sistema pasa al Sat. 30W (HIS5) y ya al día siguiente vuelve al 72°W. Desde ese momento la conexión se nota muy lenta y aunque se trata desde el buque de realizar multitud de ajustes durante varias jornadas para ver si mejora, esta no se consigue.

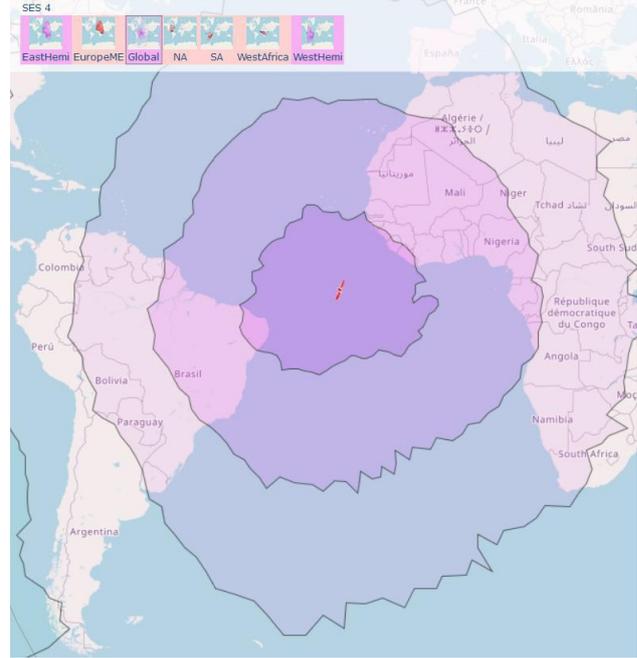
22°W (SES4) Banda C

Y a pesar de estas condiciones del todo favorables a bordo, no es posible conectar con el satélite 22°W en Banda C.

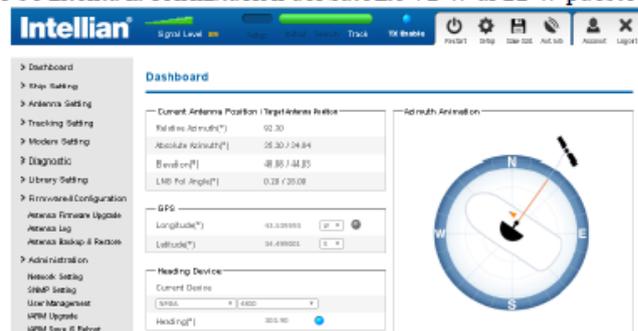
- Se está dentro de la huella del satélite.
- No hay mala climatología.
- El nivel de señal es aceptable para conectar (+-80)
- Buque parado con rumbo Noroeste y por tanto sin bloqueo.
- Se obtiene en el Módem Rx y haciendo Tracking al satélite.
- Telepuerto avisado y al tanto de este cambio.

- Varias jornadas después tras volver a avisar al proveedor de querer cambiar al 22°W (hay que avisarles al menos un día antes, tiempo este perdido) y darles acceso remoto vía AnyDesk y tras varias horas de trabajo nos conectan al 22°W.

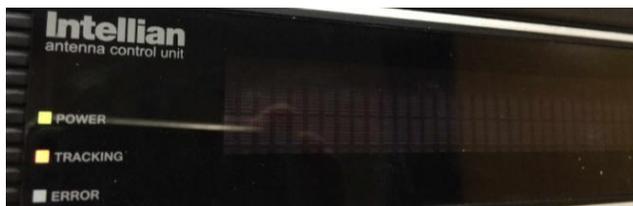
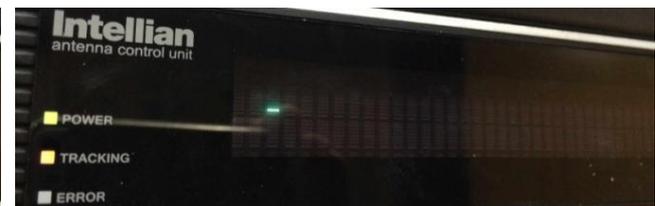
- En ocasiones la Unidad de Control de la Antena deja de ofrecer información en su Display. Se recupera por si sola al cabo de un tiempo. Se traslada esta incidencia a Evolution, indicando que lo verán y nos darán respuesta.

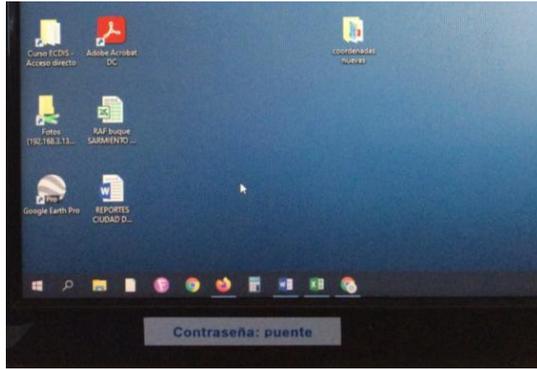
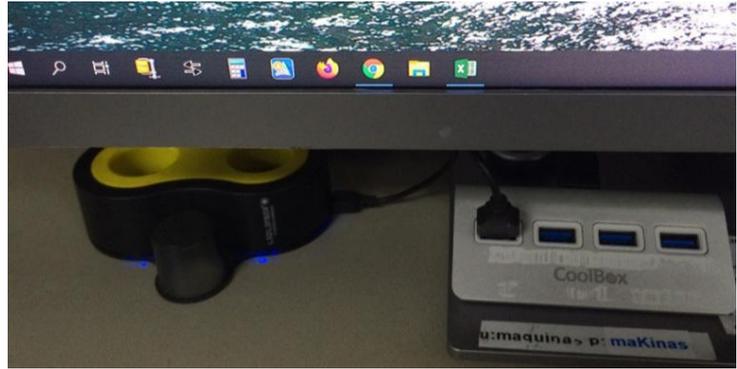
- A pesar de que se dice a la tripulación una y otra vez de que no dejen etiquetadas las contraseñas de acceso a los equipos, estas vuelven a aparecer en los mismos sitios. Son cuestiones muy básicas de seguridad tic de la que ya nos advirtieron de ir eliminando y de la que se informa en las charlas de Ciberseguridad que se imparte a todo el personal embarcado al inicio de cada campaña, a pesar de lo cual siguen haciendo caso omiso como se observa en las imágenes.
