# INFORME TÉCNICO DE LA CAMPAÑA FLUXES I

**Buque:** Sarmiento de Gamboa

**Fecha:** 13/08/2017

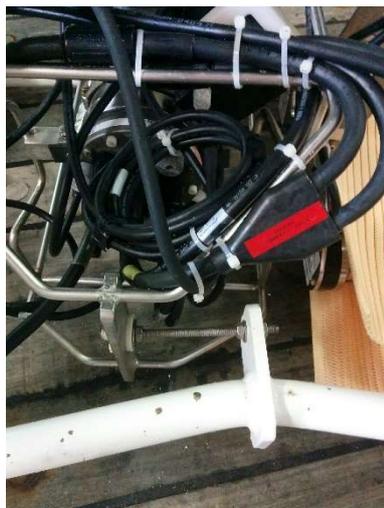
Detalle del separador del CTD

El departamento de equipos desplegables ha utilizado un CTD 911 plus con roseta y LADCP. En la roseta también se instaló un sensor CDOM perteneciente al equipo científico y un sistema de video denominado VDR, para lo cual hubo que desplazar unos 10 centímetros hacia un lateral el cilindro del CTD de su posición habitual.

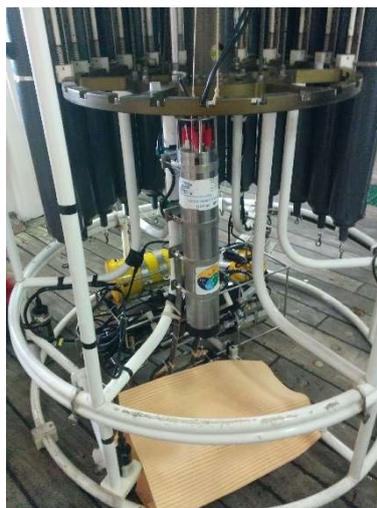
Cámara VDR

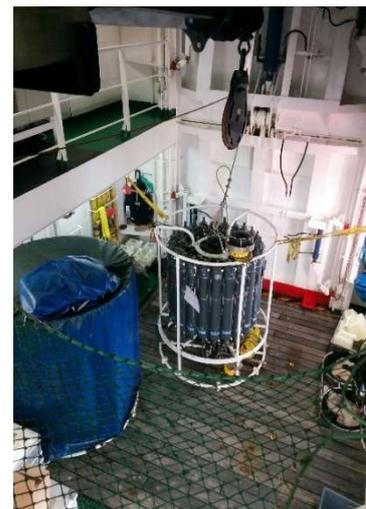
Roseta en vía húmeda

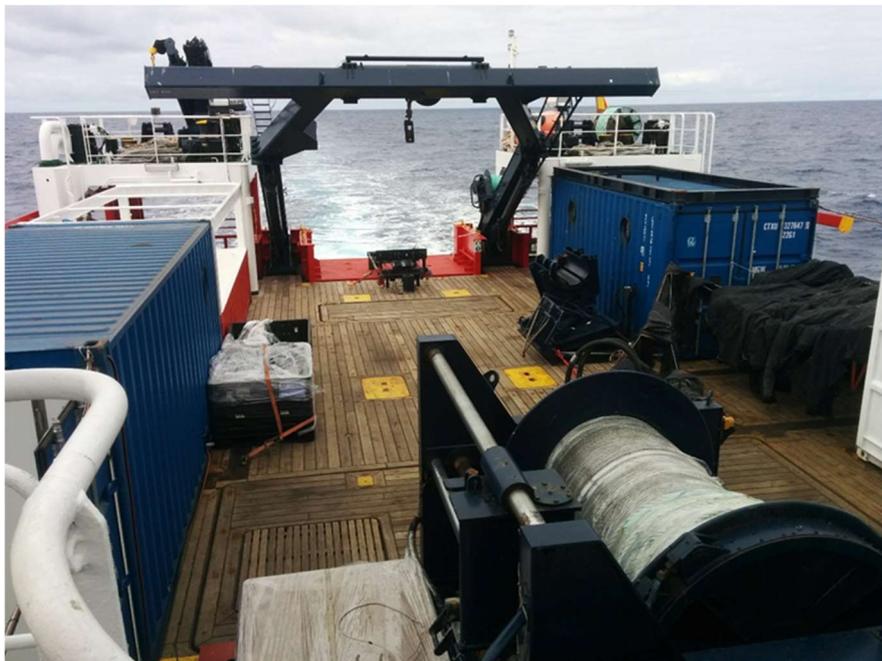
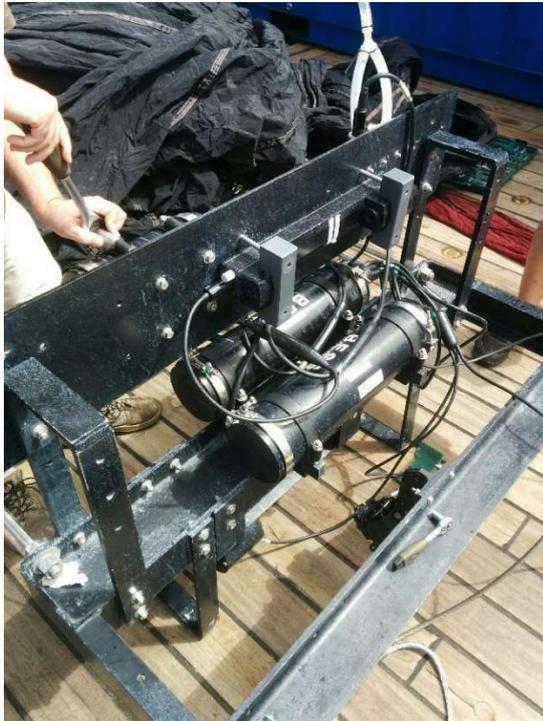
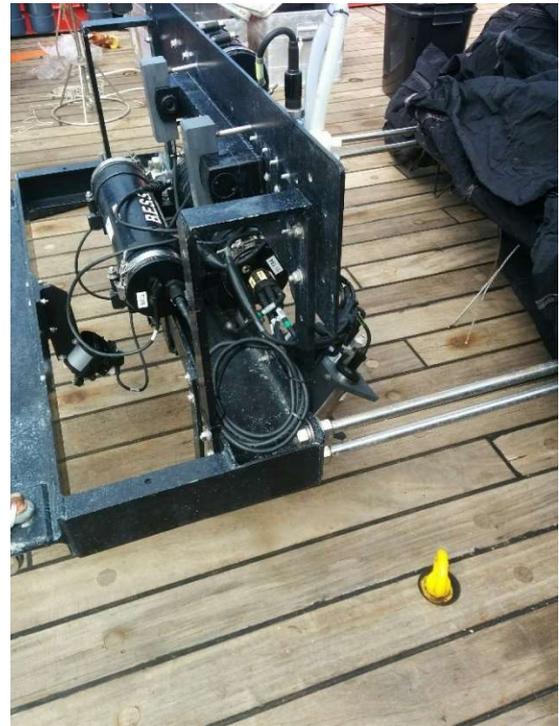
Mocness desplegada por popa como es habitual y yendo a una profundidad de 1000 metros en una maniobra que se prolongaba durante unas tres horas.

Durante la preparación de la campaña se aprovecha para sanear el chigre de redes electrónicas y cortar cable, alrededor de 36 metros y se realiza una conexión nueva con un pigtail nuevo. Se ve la necesidad de comprar perrillos para el cable de 16mm.

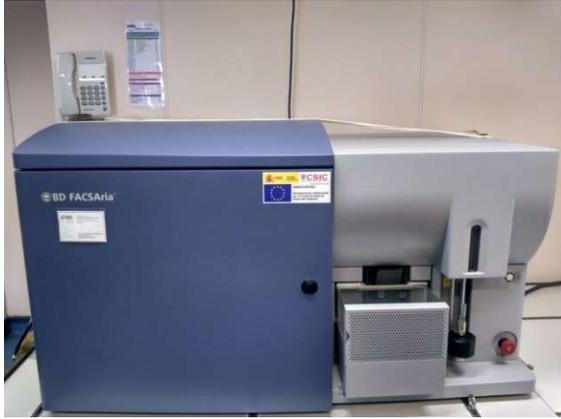
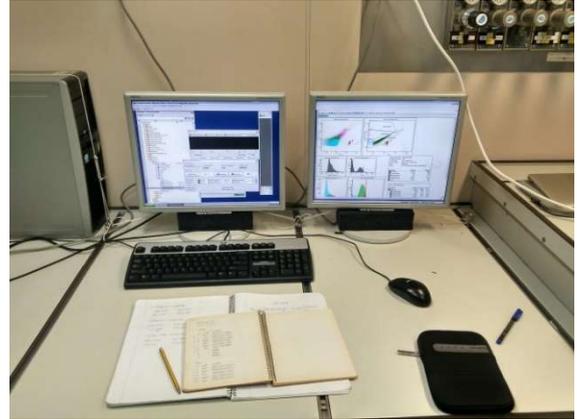
### Citómetro de Flujo FACSaria (Beckton Dickinson)

**Descripción:** Instrumento de análisis utilizado para la clasificación y el recuento de las células de una muestra en disolución.

- Proporciona tasas de eventos altas para Sorting y análisis mientras mantiene una alta sensibilidad para aplicaciones de citometría
- Puede adquirir y separar hasta 70000 eventos/seg.
- Proporciona análisis simultáneos multicolores con los 13 marcadores fluorescentes y los dos marcadores de dispersión
- Opera a presiones de hasta 70 psi
- Tiene un conjunto de 4 laser fijos y autoalineados
- Las velocidades de flujo son modificables

El citómetro dejó de contar eventos. Se observó que no era capaz de aspirar la muestra ya que, al intentar medir, el volumen de las mismas siempre se mantenía constante. Al realizar el Fack-Flush se observó que cada tres segundos el flujo dejaba de ser constante y arrojaba una gota.

Apagamos el citómetro y, abriendo la tapa lateral derecha del equipo, se accedió a la derivación situada en el circuito de la muestra. Por medio de una jeringuilla, acoplada a la derivación situada en el circuito de la muestra, se forzó el paso de Mili-Q en el sentido contrario a la aspiración de la muestra para eliminar la obstrucción en el circuito.

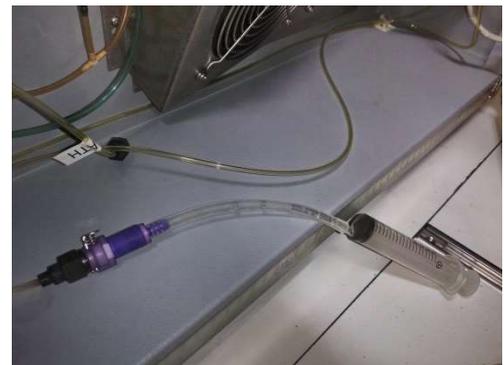
Esa misma tarde, el cable de alimentación eléctrica del carro de fluidos del equipo recibió un golpe y se desconectó, justo cuando estaba leyendo una de las muestras. Al volver a alimentar el carro de fluidos se observó que la presión del equipo no era capaz de pasar de 50psi (debería llegar a 70psi) y no dejaba realizar el "Shutdown Fluids".

Cuando reiniciamos el equipo la presión llegó a 70psi y el carro de fluidos presentaba valores normales. Al empezar a medir muestras, se registraban muchos más eventos de los esperados. Esto era debido a que al haberse apagado el carro de fluidos justo en el proceso de lectura, la muestra había contaminado el circuito de lectura de muestras y se tuvo que realizar una limpieza ñarga con lejía para poder limpiar el circuito. Tras acabar la limpieza, el equipo volvió a medir con normalidad y se pudieron medir todas las muestras hasta el final de la campaña.

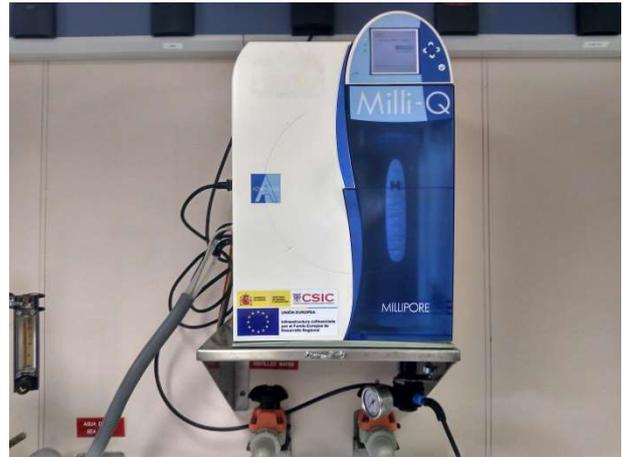
### Destilador Milli-Q Advantage A10 (Millipore)

- Resistividad del agua producida: >18 MΩ.cm
- Conductividad del agua producida: 1-0.055 μS/cm
- TOC: 1-999 ppb
- Caudal de distribución: 0.5-3 L/min
- Filtro final de 0.22μm

El equipo dejó de dispensar agua debido a que el filtro del Q-POD se descebo. Tras purgar el filtro el equipo volvió a dispensar agua.

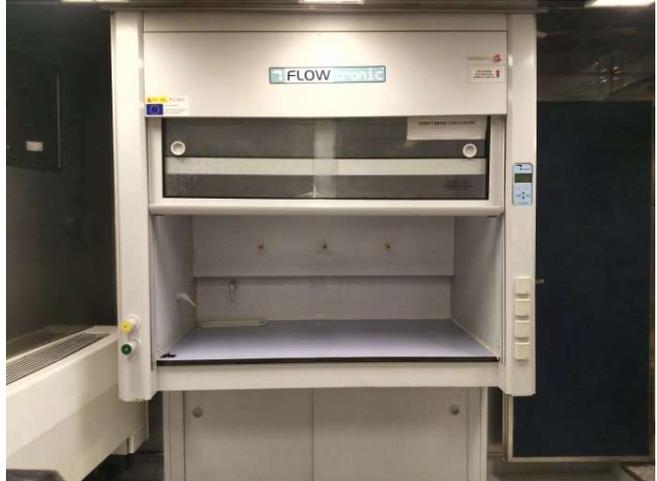
### Campana extractora Flowtronic (Burdinola)

**Descripción:** Vitrina para manipular productos tóxicos y proteger al trabajador de gases contaminantes

- Extracción de gases regulable
- Luz interior
- Guillotina con ventanas correderas
- Dimensiones 80x180x75cm

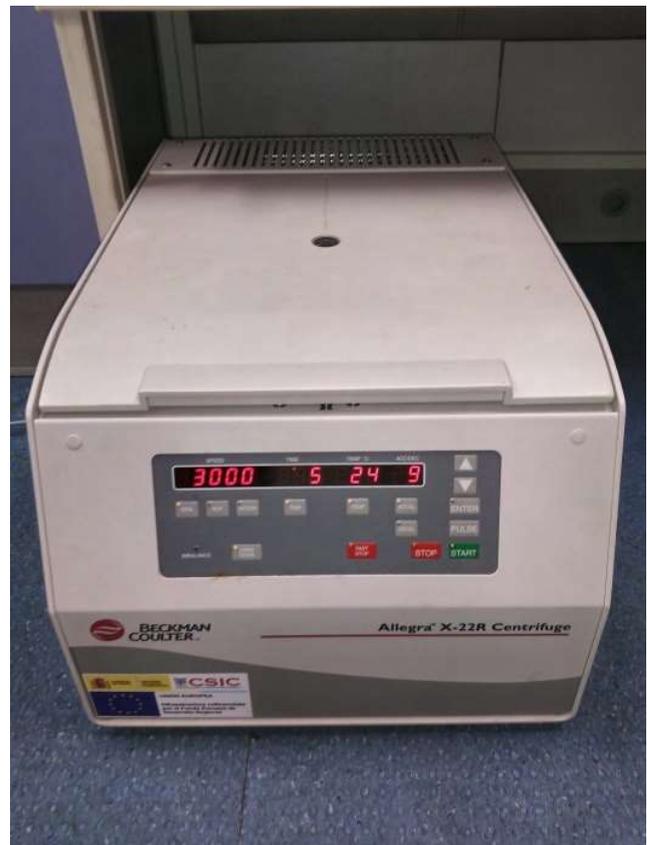
### Centrífuga refrigerada Allegra X22-R (Beckman Coulter)

**Descripción:** Centrífuga para tubos Falcon de 50ml y para tubos de 10/15ml (17mm de diámetro de fondo redondo)

- Velocidad: de 0 a 15500 rpm (en incrementos de 100rpm)
- Tiempo: hasta 9h 59min o en modo continuo (tiempo ∞)
- Tª: de 20°C a 40°C (incremento de 1°C)
- Rango de funcionamiento: de 2°C a 40°C
- Rango de temperatura ambiente: de 10°C a 35°C
- Aceleración: 10 perfiles distintos de aceleración
- Deceleración: 10 perfiles distintos de deceleración
- Capacidad: 12 tubos falcon de 50 ml o 48 tubos de 10/15ml (17mm de diámetro de fondo redondo)

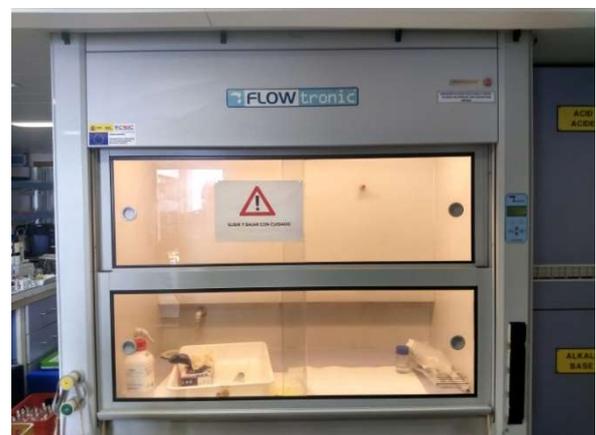
### Campana extractora Flowtronic (Burdinola)

**Descripción:** Vitrina para manipular productos tóxicos y proteger al trabajador de gases contaminantes

- Extracción de gases regulable
- Luz interior
- Guillotina con ventanas correderas
- Dimensiones 80x180x75cm

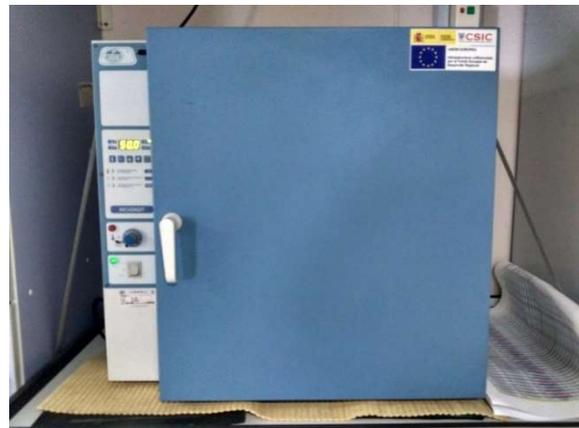
### **Estufa bacteriológica Incudigit 80L (JP Selecta)**

- Capacidad: 80L
- Tº máxima: 80°C
- Homogeneidad:  $\pm 2\%$
- Estabilidad:  $\pm 0.25^\circ\text{C}$
- Error de consigna:  $\pm 2\%$
- Resolución: 0.1°C
- Medidas interiores (WxHxD): 50x40x40 cm

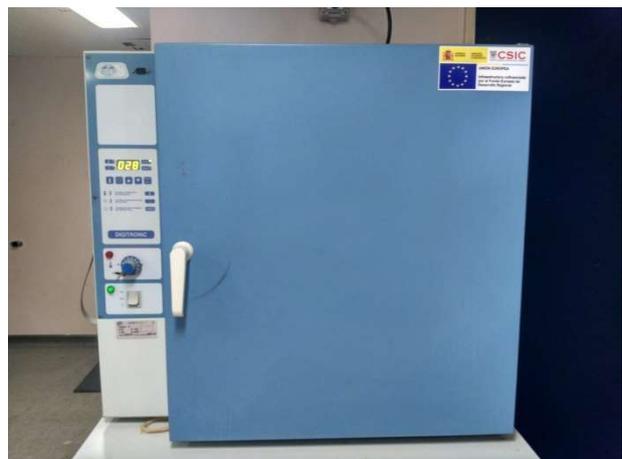
### **Estufa desecación Digitronic 80L (JP Selecta)**

- Capacidad: 76L
- Temperatura máxima: 250°C
- Homogeneidad: 1.25°C hasta 50°C, 2.5°C hasta 100°C, 6.25°C hasta 250°C
- Estabilidad: 0.5°C
- Error de consigna: 1°C hasta 50°C, 2°C hasta 100°C, 5°C hasta 250°C
- Medidas interiores (WxHxD): 50x38x40 cm

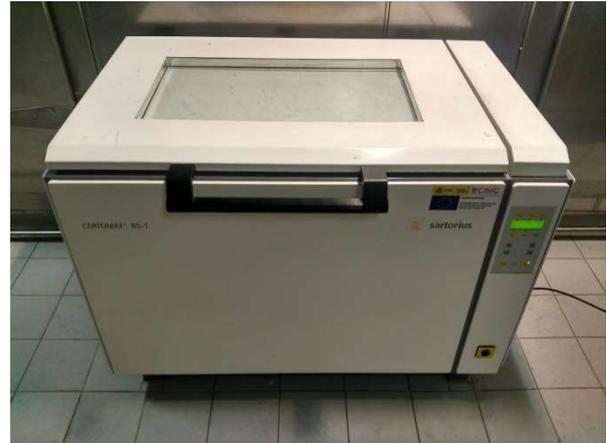
### **Incubadora Certomat BST (Sartorius)**

- Dimensiones (WxHxD): 1150x760x750 mm
- Iluminación: Alrededor de 90W (5 lámparas de 18W cada una)
- Agitación: 40-400 U/min
- Temperatura de trabajo: 5°C hasta 70°C

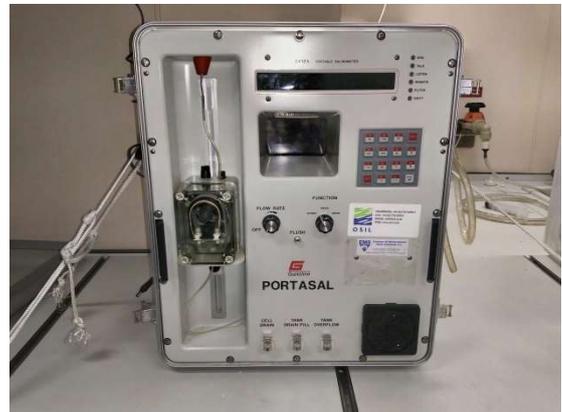
### **Salinómetro Portasal 8410A (Guildline)**

- Volumen de muestra: Mínimo de 150 ml
- Baño termostatzado: Rango: 15 - 38 °C
- Estabilidad:  $\pm 0.001$  °C (diferencia con la temperatura ambiente de 2 °C)
- Precisión:  $\pm 0.003$  psu (durante 24 horas sin reestandarización)
- Resolución:  $\pm 0.0003$  psu (a 35 psu y 15 °C)
- Rango de medida: 0.004 - 76 mS/cm 2 - 42 psu

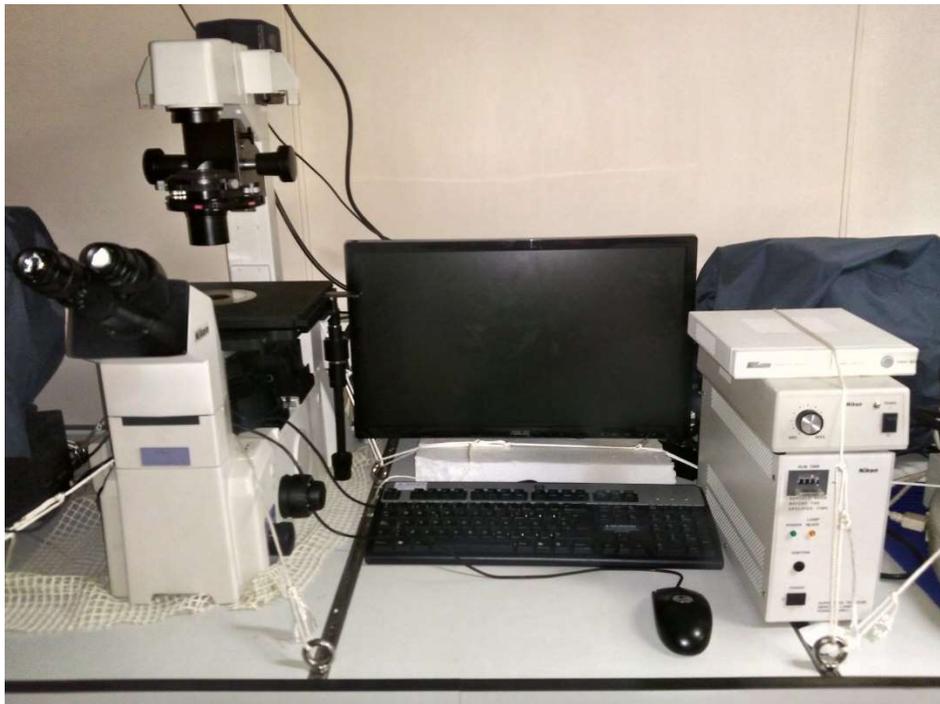
## Microscopio invertido TE2000 con epifluorescencia y accesorio para cámara (Nikon)

- Dimensiones (WxDxH): 562x727x703 mm
- Objetivos: 4x/0.10 – 10x/0.25 – 20x/0.45 – 40x/0.60
- Oculares: CFI 10x/ 22
- Enfoque:
  - Trazo: 10mm
  - Macrómetro: 4.9mm/rev
  - Micrómetro: 0.1mm/rev
  - Precisión: 0.05 $\mu$ m
- Tipo de iluminación: Lámpara halógena 12V 100W y lámpara de mercurio.
- Filtros disponibles: UV-2A (Ex 330-380), B-2A (Ex 450-490), G-2A (Ex 510-560)

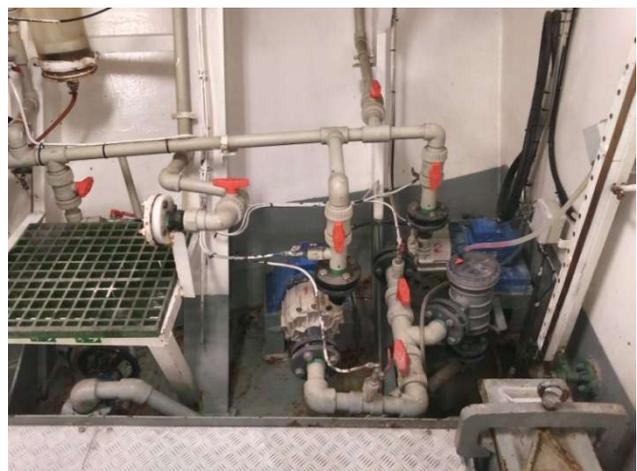
Sistema de recogida de agua marina en continuo. El agua se recoge mediante una bomba con el corazón de teflón situada a unos 4.5 metros de profundidad. El agua es distribuida a los laboratorios a través de tuberías de silicona libre de epóxidos, para evitar contaminación química.

Durante la campaña se ha trabajado con dos bombas para que el espectrómetro de masas de medición en continuo del laboratorio principal tenga la presión suficiente. De esta forma, el continuo puede ser utilizado por el resto de científicos sin que el espectrómetro de masas detecte variaciones de presión en el flujo de agua marina.

Para la campaña Fluxes 2 se recomienda trasladar el espectrómetro de masas al laboratorio de química, un piso más abajo. De esta forma se podrá trabajar solo con una bomba, dejando así la segunda bomba de respeto.

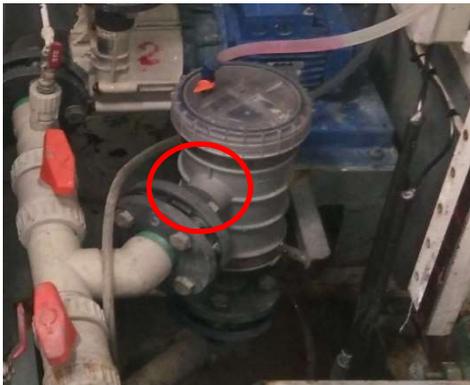
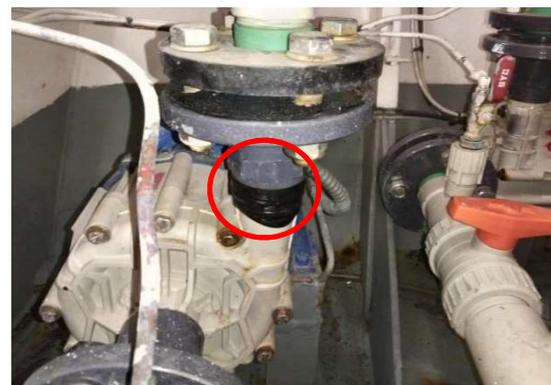
Tras pasar por zonas de alta producción observamos acumulaciones de krill en el filtro anterior a las bombas del continuo. Se tuvo que desmontar el filtro para limpiarlo en tres ocasiones.

La bomba número 1 presenta una pequeña fuga. La fuga es tan pequeña que no es significativa para el buen funcionamiento del sistema, pero se recomienda cambiar la conexión afectada cuando el barco se encuentre en astilleros.

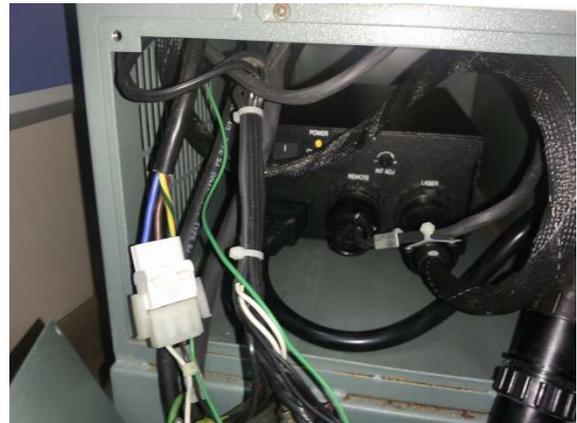
Después de abrir la fuente de alimentación y comprobar los fusibles de la fuente, vimos que todos tenían continuidad. Tras testear en varios puntos de la fuente, se observó que esta no era capaz de hacer la conversión AC-DC (el láser se alimenta con corriente continua).

Al no disponer de una segunda fuente de alimentación del láser, no podemos reparar el Citómetro de flujo FACSCalibur, de tal forma que hemos optado por encender el citómetro de flujo FACSaria para continuar midiendo las muestras el resto de la campaña.

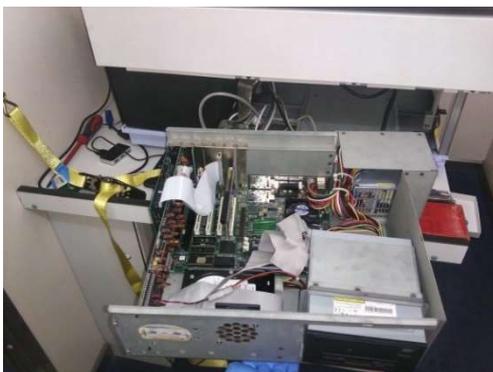
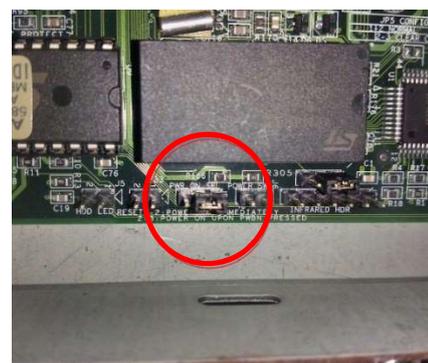
El ordenador del equipo dejó de funcionar. Se desmontó el ordenador del equipo y se comprobó que la fuente de alimentación funcionaba correctamente. Se forzó el arranque del equipo cambiando la posición de los *jumpers* de encendido de la placa base y el ordenador arrancó sin problemas. Después se colocaron los *jumpers* en la posición original. Se apagó y encendió el equipo varias veces para comprobar que el ordenador arrancara con normalidad. El equipo ha funcionado con normalidad durante toda la campaña.

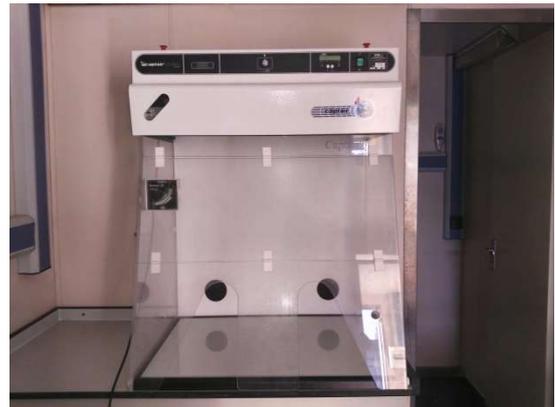
### **Campana extractora Filtair 834 (Captair)**

- Puerta levadiza.
- Orificio para introducir los brazos y manipular productos con la puerta cerrada.
- Dimensiones internas: 600 x 750 x 700 mm.

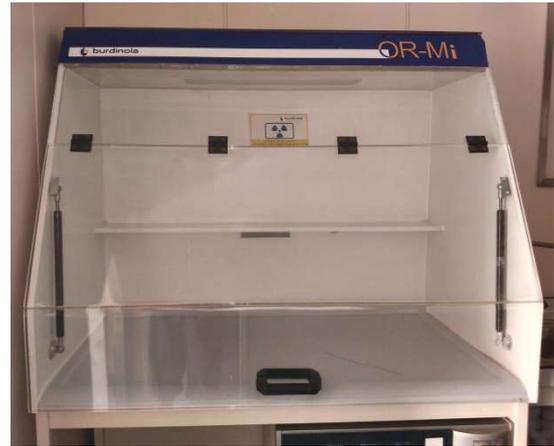
### **Vitrina antirradiación OR-Mi (Burdinola)**

- Puerta levadiza
- Dimensiones internas: 740 x 900 x 700 mm
- Utilizada para trabajos con radioisótopos.

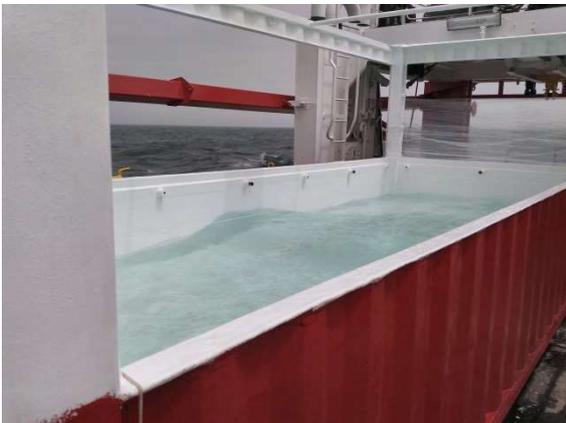
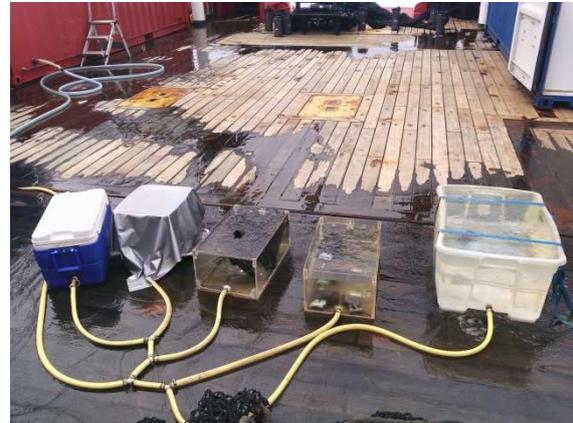
Contenedor instalado en la popa del barco para poder realizar incubaciones. Después dos días utilizando el contenedor para realizar las incubaciones con la temperatura de superficie, decidimos dejar de utilizarlo debido a que las olas que se generaban en el interior del contenedor hacían imposible la manipulación de las muestras.

Se prepararon diferentes incubaciones de menor tamaño conectados entre sí, que han permitido trabajar con las muestras de forma más cómoda y práctica durante toda la campaña.

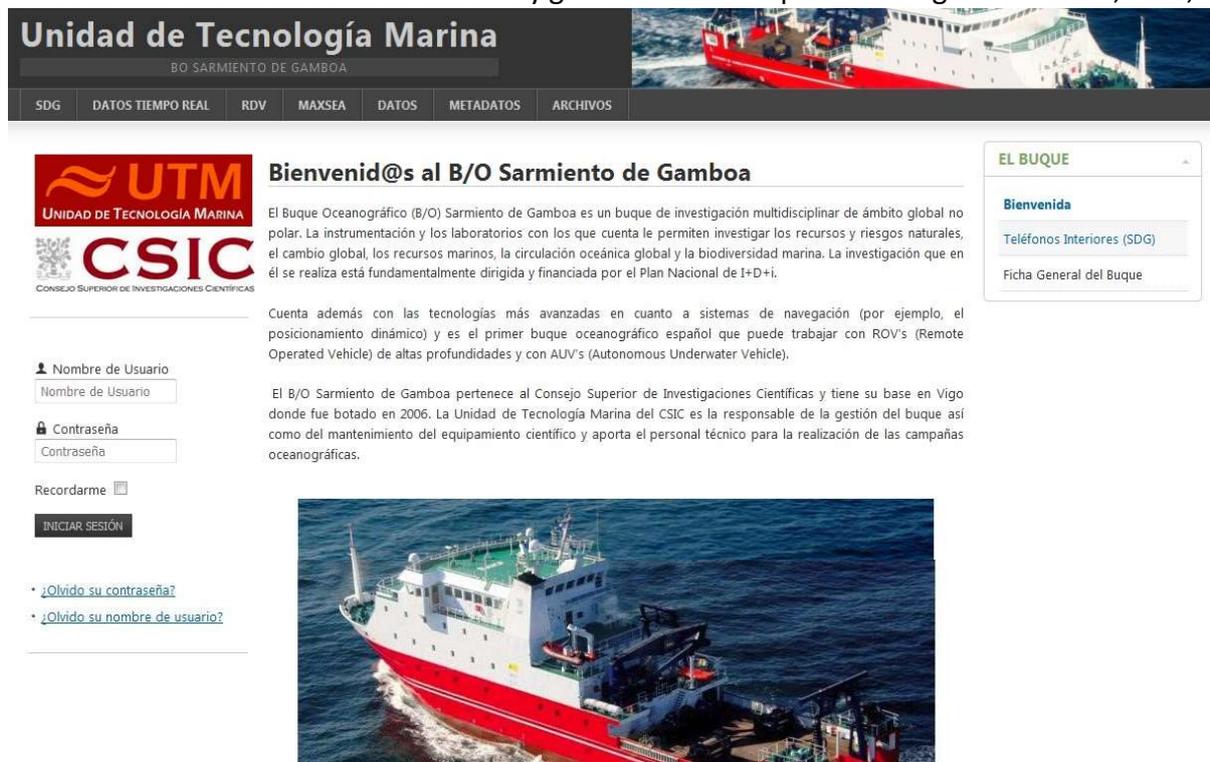
Se ofrecen diversos servicios a través de la Intranet del buque, como son:

- Información general del Buque.
- Visualización de datos de Navegación, Estación meteorológica, Termosalinómetro.
- Graficas de adquisición en tiempo real (RDV).
- Herramienta de extracción de datos y generación de mapas de navegación en PDF, KMZ, KML.
