TÍTULO: INFORME TÉCNICO DE LA CAMPAÑA ONE BLUE

Buque: SARMIENTO DE GAMBOA

Departamentos: Mecánica, Electrónica, OBS, TIC y LAB

Fecha: 25/07/2025 - 04/08/2025

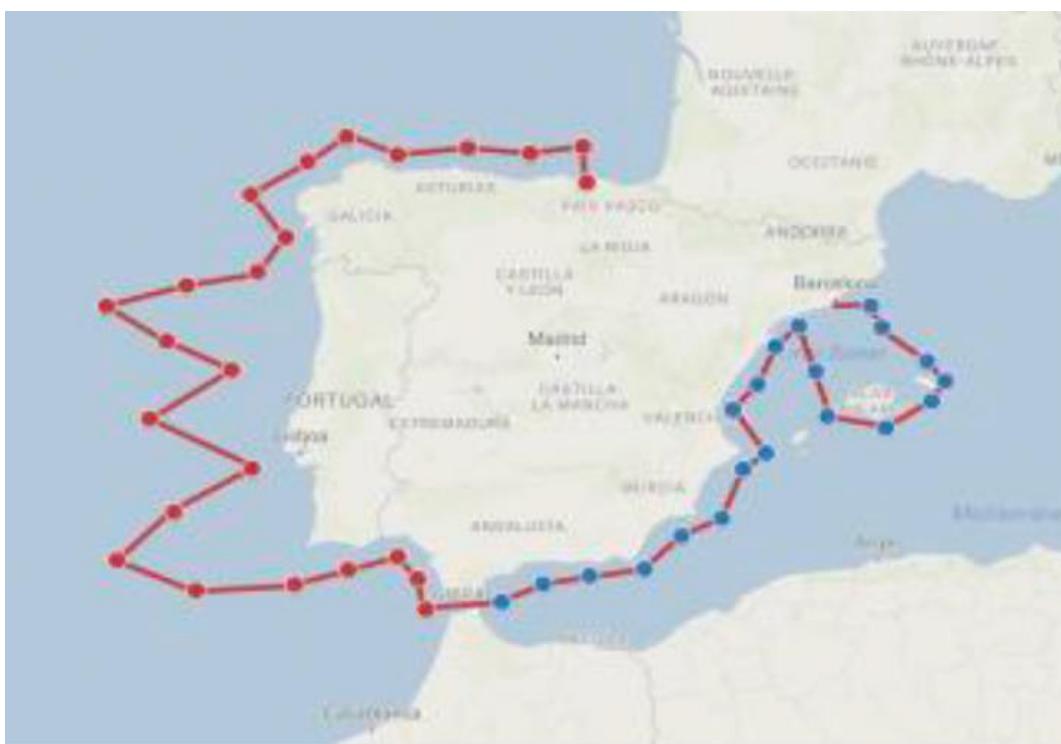
ZONA DE TRABAJO DEL PRIMER LEG Y PARTE DEL SEGUNDO.

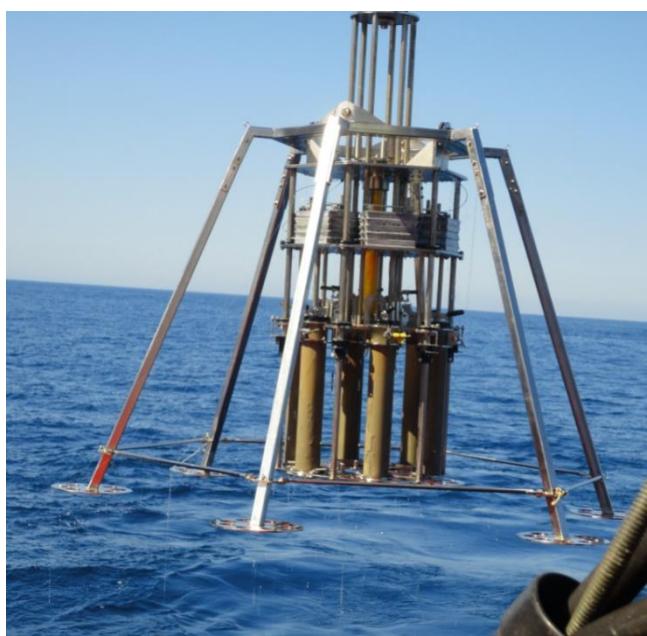
El multicorer se utiliza para el muestreo en aplicaciones químicas, geoquímicas y biológicas.

Este equipo consta de una estructura en acero inox con 6 tubos de policarbonato de alta resistencia de Ø100mm para la recogida de testigos de sedimento en todas las profundidades.

La estructura del multicorer, la parte deslizante, el amortiguador hidráulico, los plomos y las placas superior e inferior están articuladas con ejes giroscópicos, lo que garantiza la penetración vertical de los tubos de muestreo en el sedimento.

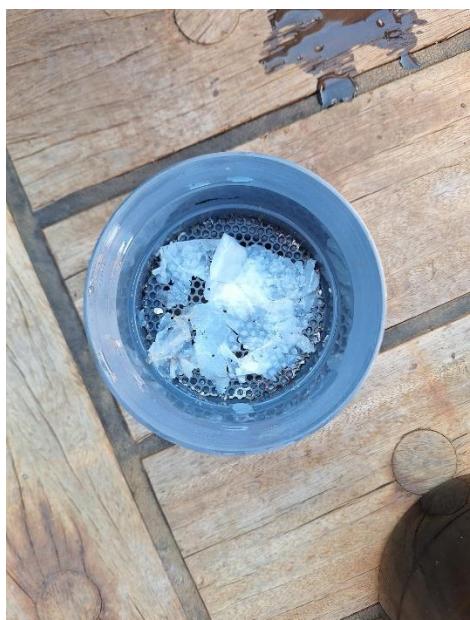
Foto prefiltro fabricado a bordo

NOTA: Se realizan también pescas con Manta trawl (sistema de red para tomar muestras de la superficie del océano) propiedad del equipo científico. Nos comunican que se les ha olvidado el prefiltro necesario para que no se llene el copo de grandes elementos y alteren la muestra, por lo que se les fabrica uno con material a bordo.

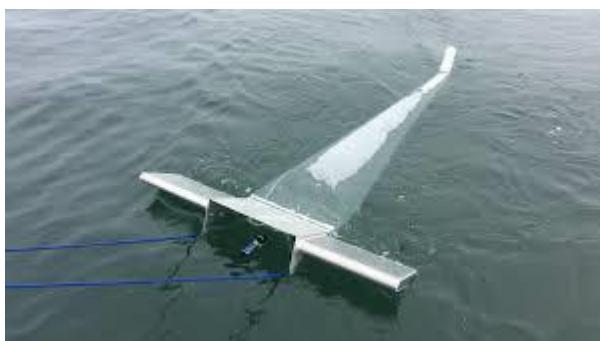
Durante la estación 25 y 26, además de desplegar Manta Trawl por popa, también se desplegó por el rodillo lateral de estribor, utilizado para las maniobras de atraque, para comprobar la incidencia de la estela del barco en los resultados.

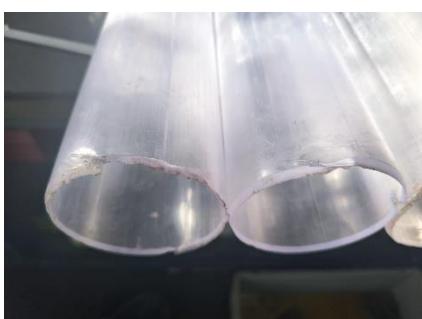
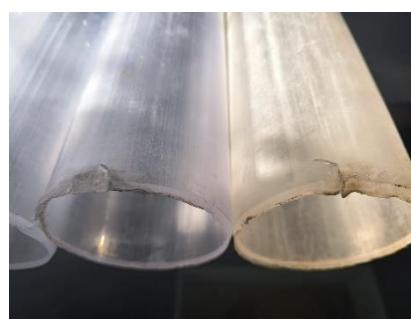
- En las estaciones iniciales se produjo la rotura de varios tubos, de 3 cm en la zona de inserción debido a un fondo duro.

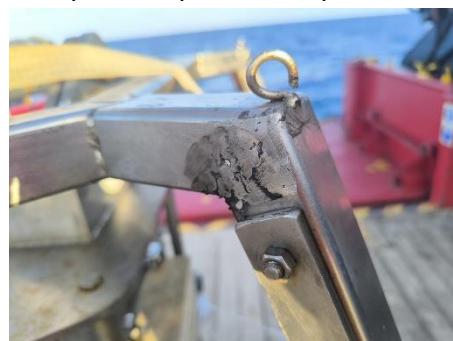
- Al día siguiente de solucionar el problema del rodillo se produce un problema en la cuña del devanador, el cual debe ser desmontado y cambiado por una pieza de repuesto.
- Se observa un problema en una de las soldaduras de una de las patas del Multicorer, se procede a soldar.

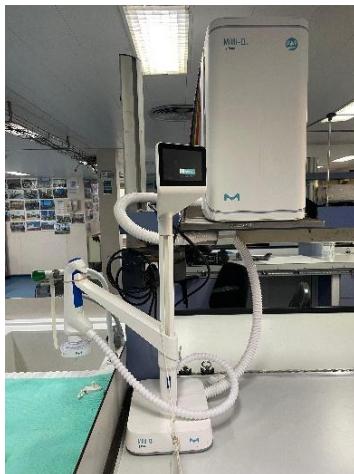
4.2.1.1. – ULTRA PURIFICADOR MILLI-Q IQ 7000 (MILLIPORE)

- Resistividad del agua producida: > 18.2 MΩ.cm
- Conductividad del agua producida: 0.055 µS/cm
- TOC: < 2 ppb
- Caudal de distribución: 0.5 - 2 L/min
- Filtro final de 0.22 µm

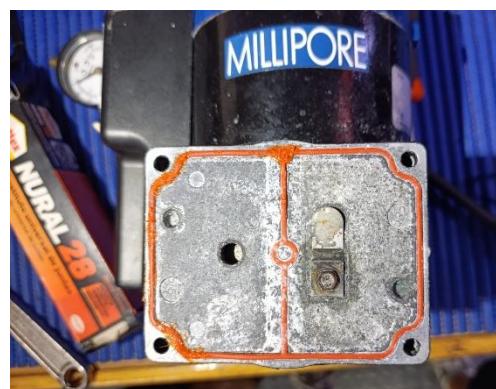
Incidencias: El manómetro de la bomba Millipore con SN 21700004488 dejó de marcar presión, pero seguía aspirando. Se desmontó el manómetro y la cabeza de la bomba, se observó una obstrucción de salitre en el conducto del manómetro y una rotura en la junta. La parte inferior del manómetro fue introducida en desincrustante altamente concentrado (Brex) para desobstruir el conducto y la junta fue reparada con pasta de juntas. Una vez seco se volvió a montar y se comprobó que aspiraba y marca presión. Es necesario adquirir juntas nuevas y sustituirla.

Mientras se estaba realizando la reparación se usó la bomba SN 21700004447.

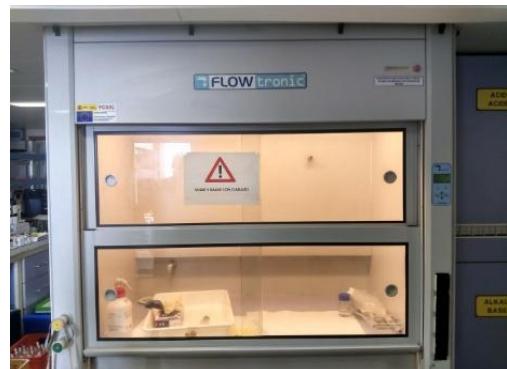
- Extracción de gases fija
- Luz interior
- Guillotina con ventanas correderas
- Dimensiones (x, y, z): 180, 80, 75 cm

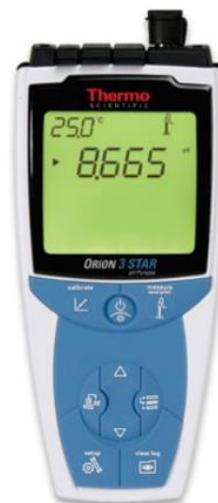
4.2.1.4. – PH-METRO PORTÁTIL ORION STAR (THERMO)

Descripción: Equipo portátil para la medición del pH de muestras líquidas.

- Resolución seleccionable: 0.001, 0.01 o 0.1
- Se calibra con tampones Orion
- Electrodo de medida de pH incluido

Incidencia: A mitad de campaña la pantalla se quedó bloqueada, fue necesario cambiar las pilas y realizar una segunda calibración.

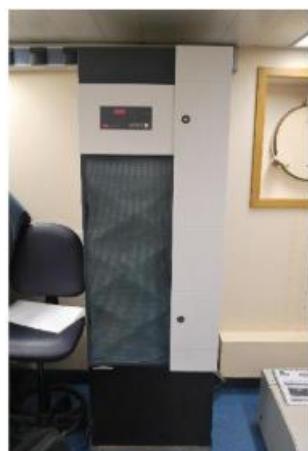
- Rango de valores de temperatura: 10-30°C
- Rango de valores de humedad: 10-90% SDF
- Ventilación ajustable

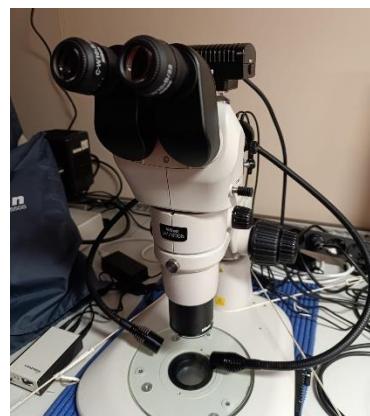
4.2.2.2. – LUPA ESTEREOSCÓPICA SMZ 800N (NIKON)

- Oculares: 10x
- Dispone de adaptador para acoplar la cámara digital DS- (Nikon)
- Iluminación: Desde la base de la muestra con intensidad regulable e iluminación superior por medio de un flexo
- Aumentos: 5-480x

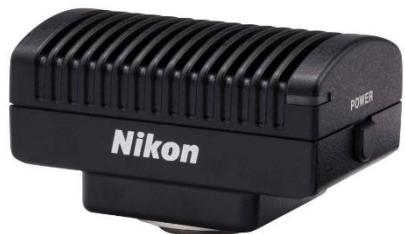
4.2.2.3. – CÁMARA FOTOGRÁFICA DS-FI1 (NIKON)

Descripción: Cámara digital para acoplar a microscopio y lupa estereoscópica, la DS-Fi3 permite la conexión directa a un PC través de una interfaz USB3.0 para controlar la cámara y capturar imágenes.

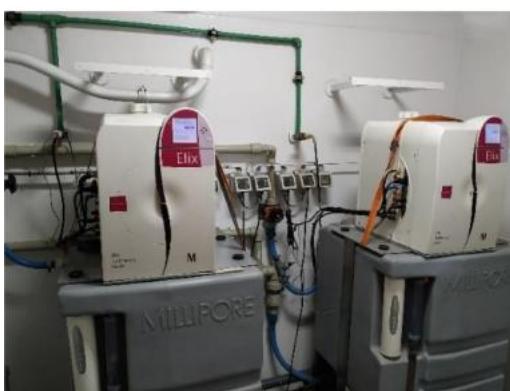
Descripción: Generador de agua destilada. Estos equipos disponen de un tanque de reserva 200 L cada uno y de bombas impulsoras que envían el agua destilada a todos los laboratorios.

- Resistividad del agua producida: > 15 MΩ.cm
- Conductividad del agua producida: 1 - 0.055 µS/cm

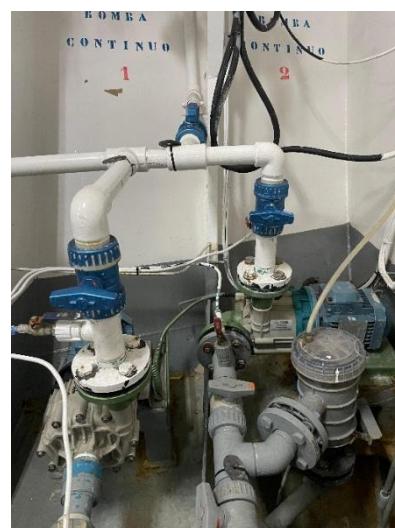
4.2.4.1. – SISTEMA DE RECOGIDA DE AGUA DE MAR EN CONTINUO

Descripción: Sistema de recogida de agua marina en continuo. El agua se recoge mediante una bomba con el de teflón situado a unos 3 metros de profundidad. El agua es distribuida a los laboratorios a través de tuberías de silicona epóxidos, para evitar contaminación química.

Incidencia: Durante la campaña anterior se notificó que el desburbujeador tenía fugas. El arranque inicial fue lento por aire en la línea. Tras la purga, el equipo ha funcionado sin fugas observables durante toda la campaña

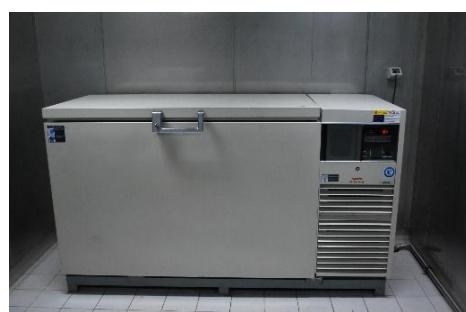
4.2.5.1. – ULTRACONGELADORES MDF-593 (SANYO)

Descripción: Instrumento para conservar muestras a temperatura (- 80 °C).

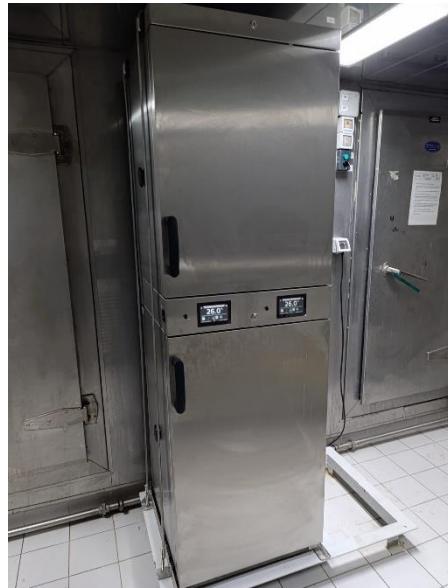
- Capacidad efectiva: 122 L
- Iluminación: Lámparas fluorescentes estándar, tipo 840, montadas en las paredes laterales del dispositivo
- Rango temperatura: de 3° - 50 °C(noche) 10°-50°C(día)
- Dimensiones (w, h, d): 630, 1920, 650 mm

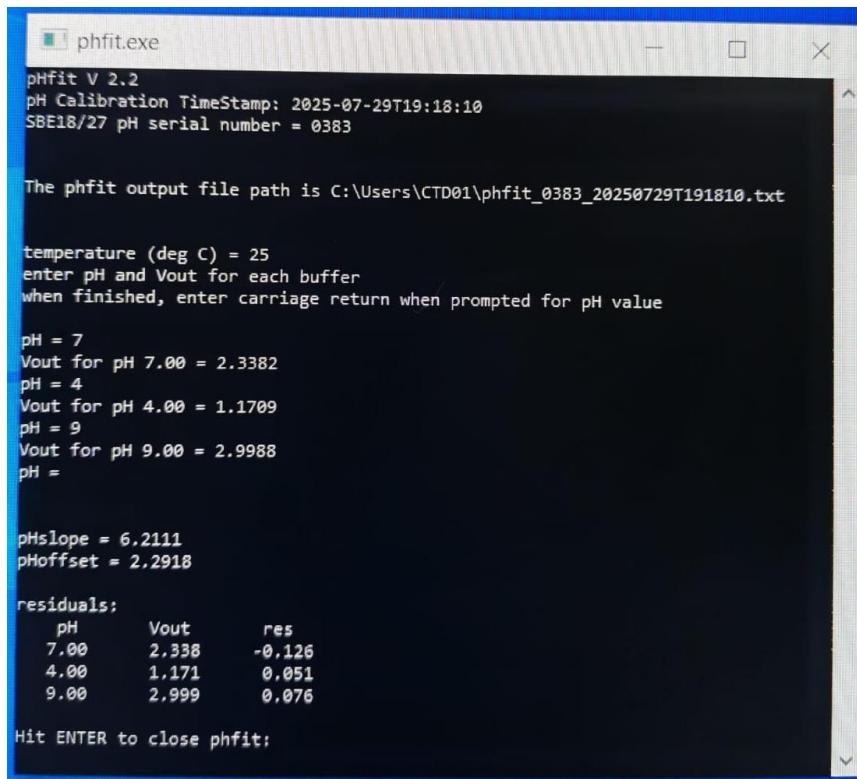
Ilustración 1. Calibración del sensor de pH con *phfit*

roseta. El proceso de calibración se realiza mediante soluciones de PH 4, 7 y 9 a 25ºC tal y como detalla el fabricante, empleando para ello el software SBEDataProcessing y el módulo *phfit*. La ventana de *phfit* con la realización de la calibración del sensor de pH es la siguiente:

pH = 7
Vout for pH 7.00 = 2.3382
pH = 4
Vout for pH 4.00 = 1.1709
pH = 9
Vout for pH 9.00 = 2.9988
pH =

pHslope = 6.2111
pHoffset = 2.2918

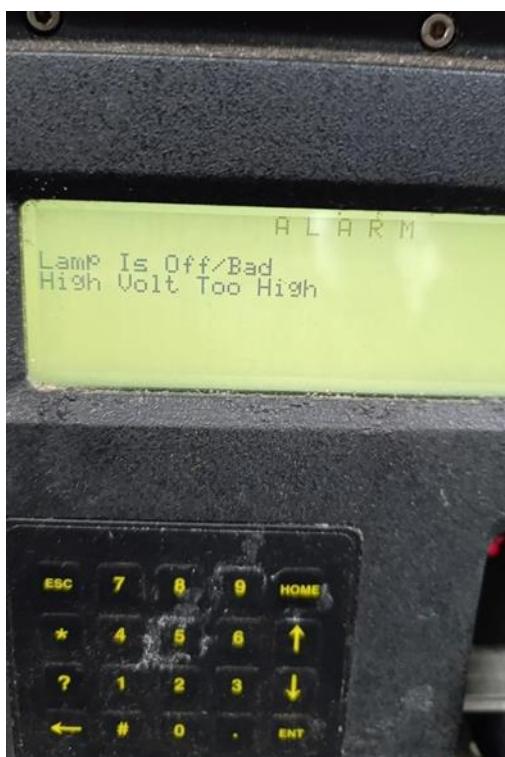
Ilustración 3. Alarmas activas en el fluorómetro del continuo.

El día 31/07/2025 a las 18:45 (UTC) se detectan dos alarmas en el fluorómetro del continuo indicando que la lámpara se encuentra apagada y que el voltaje es demasiado alto (más de 1000 V según el manual de usuario).

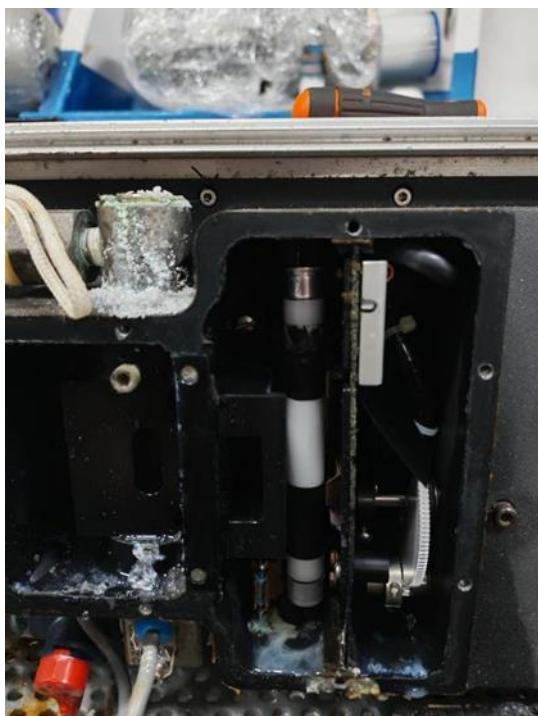
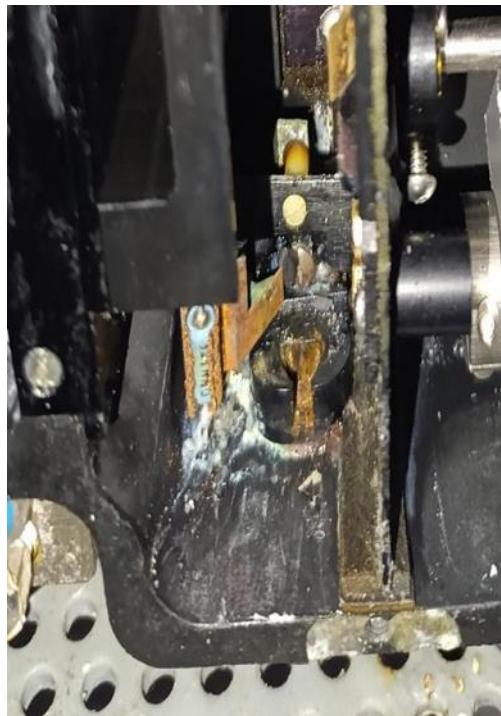
Ilustración 4. Estado del interior al retirar la tapa antes y después de un primer saneamiento.

Se decide retirar la tapa del fluorómetro para buscar el problema apagando previamente la bomba del continuo y desenchufando el aparato. En las siguientes imágenes se aprecia el estado del interior después de retirar la tapa.

Después de revisar el manual del fabricante y los recambios de los que disponemos a bordo, se decide informar tanto al departamento de equipos desplegados como al de equipos de laboratorio.

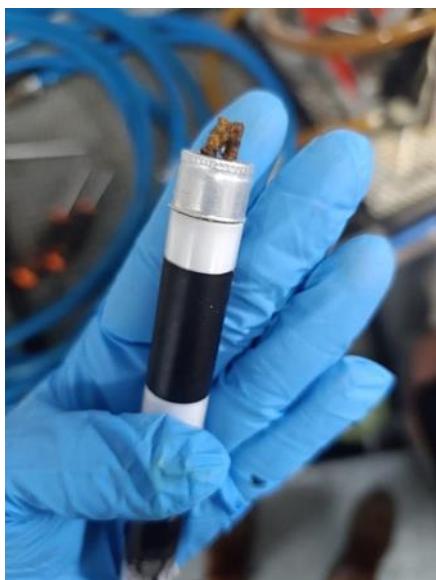
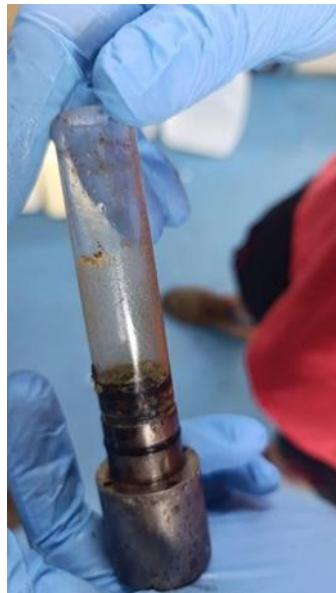
Ilustración 5. Tubo de cristal de cuarzo.

El 01/08/2025 tras realizar las operaciones de campaña programadas, se retira el fluorescente y se intenta mejorar el estado de los terminales inferiores. También se aprecia una pequeña fuga de agua en torno al tubo de cuarzo que se encuentra dentro de la celda de flujo por donde circula el agua en continuo y se decide retirar la pieza para sanearla.

Después de sanear lo mejor posible el interior del equipo con agua destilada y *contact cleaner* para la zona de la resistencia y los contactos de los terminales del fluorescente, se sustituye este por otro nuevo de luz blanca cedido por el departamento HID (ref .Daylight WHT F4T5)

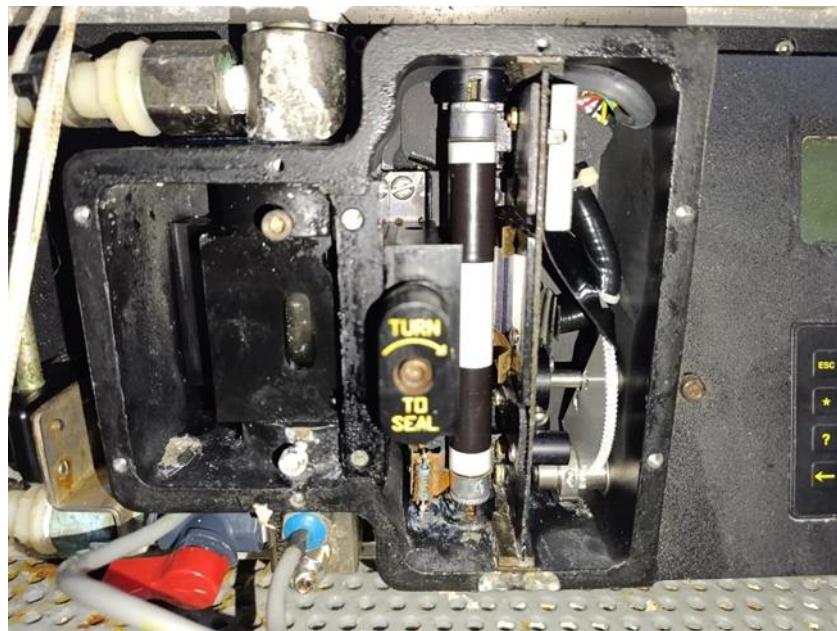
Ilustración 6. Estado final del interior del fluorómetro.

Se decide entonces mantener apagado el fluorómetro mientras queda encendido el resto del continuo para seguir adquiriendo los datos de temperatura, salinidad, conductividad y sigmaT.

Dado el estado del interior del equipo y los signos de corrosión detectados, se recomienda una revisión más profunda una vez lleguemos al puerto de Vigo.
