Vehículo Autónomo Girona-500 *Nemo*.

Informe técnico Despliegue: #2

Campaña Gi20220917. BITER 7 MPA-Baseline

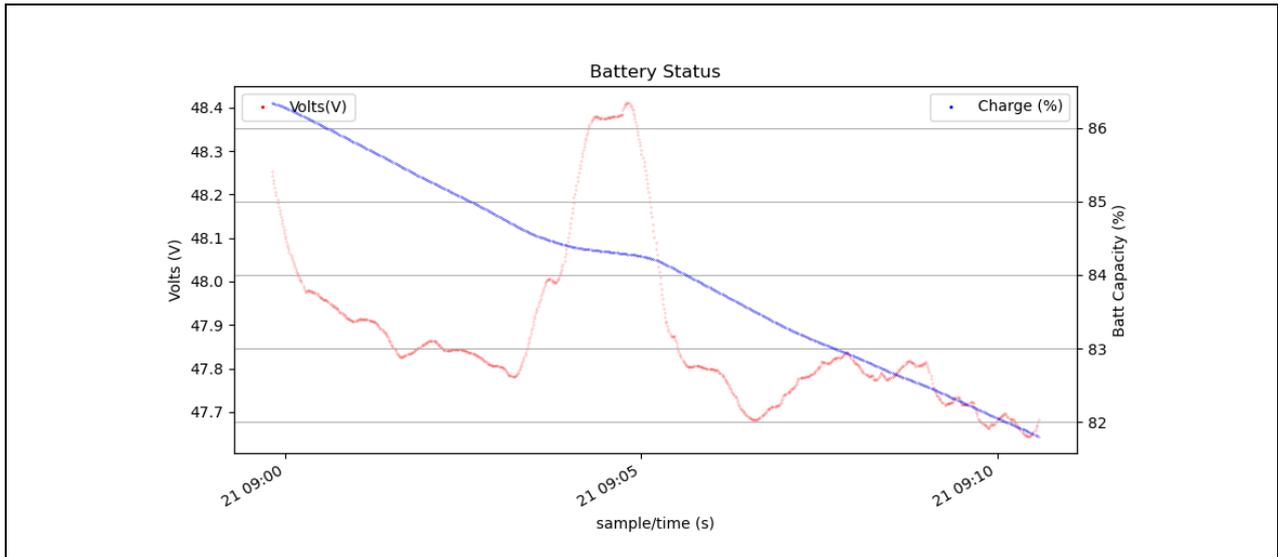
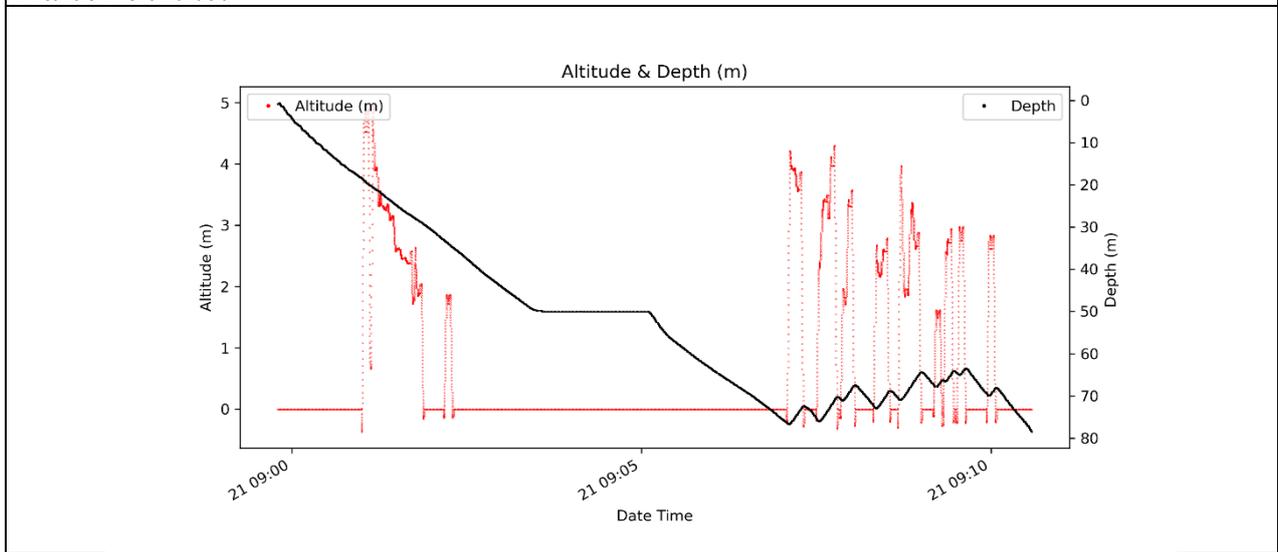
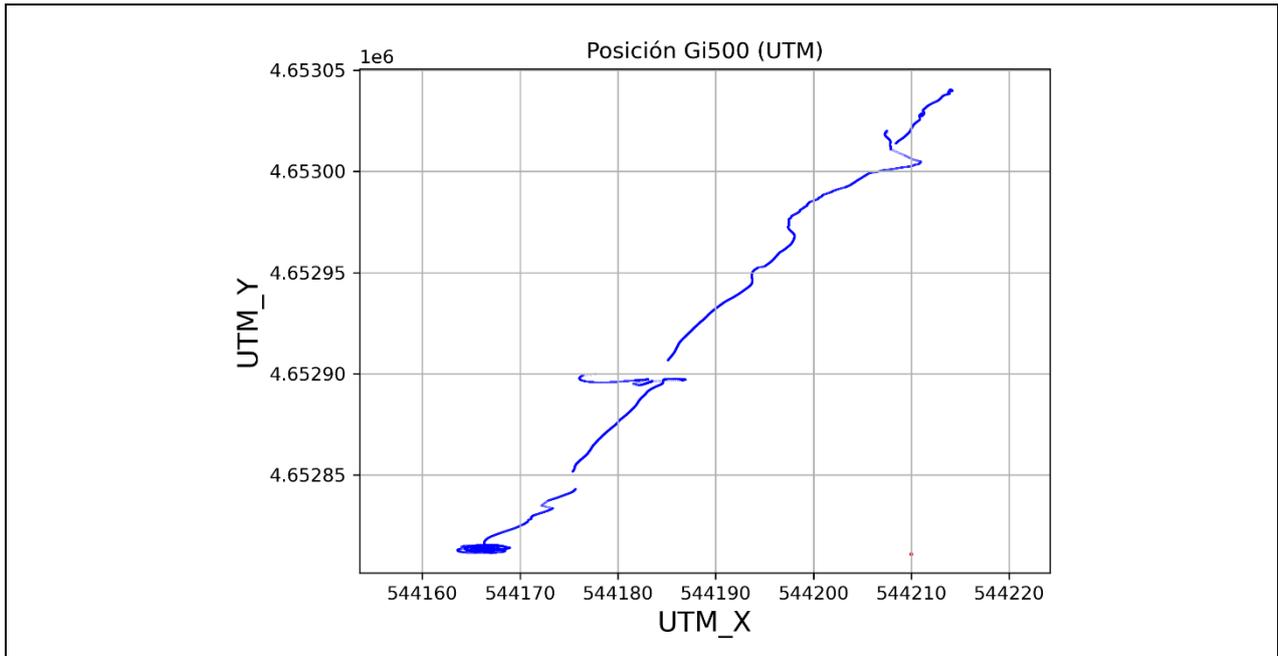
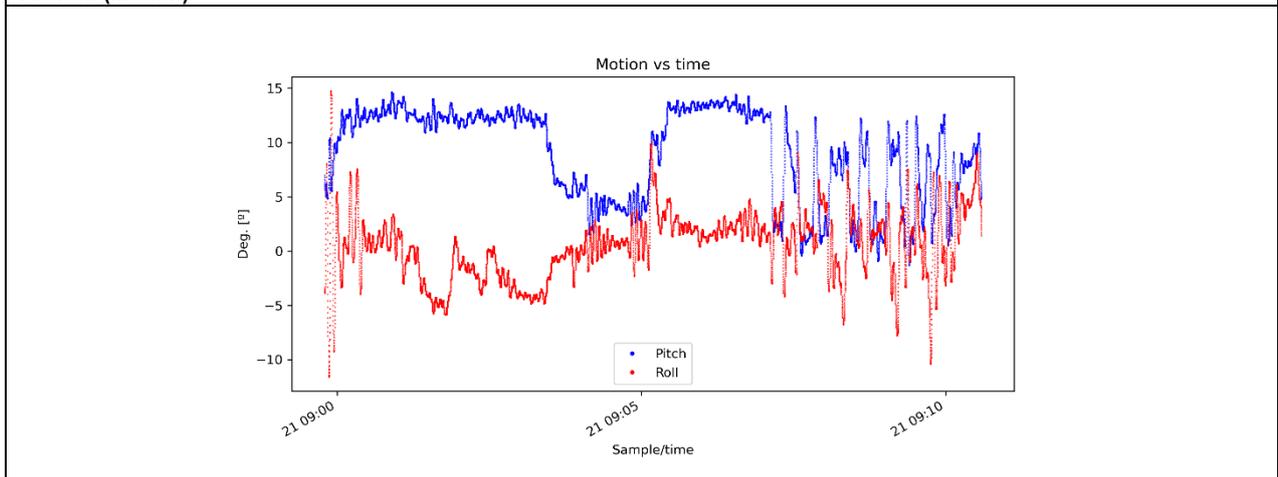
Posición (Lat/ Long)				
Estado Mar				
Viento (Vel/ rumbo)				
Nivel Bateria (%)	86.3	81.8		
Tº de Misión (H:M)	0:10	Tº en el fondo	XX	
Distancia (Km)	0.4	V media	0.59	
Consumo (máx / Mín) [W]	1144 / 174	Max. Prof (m)	78	
Descripción de la misión				
Reconocimiento de fondo				
Evaluación de la misión				
Fallo del USBL. Se pierde contacto con el vehículo. Búsqueda durante 12 hrs.				
Mapas

Perdemos contacto con el vehículo nada mas iniciarse la misión. Enviamos una señal de *Abort Mission* pero no tenemos confirmación de que el vehículo haya recibido la orden, continuamos la misión asumiendo que el vehículo sigue el plan programado mientras buscamos en superficie, pero las condiciones meteo dificultan la búsqueda.

A las 12 hrs iniciamos un patrón de búsqueda a lo largo de la línea de la misión, en un momento determinado tenemos un link wiFi pero no podemos localizar el vehículo por las condiciones meteo.

Localizamos la baliza hacia las 22 hrs a 4 km de distancia de la línea de misión. Recuperación a las 22:30

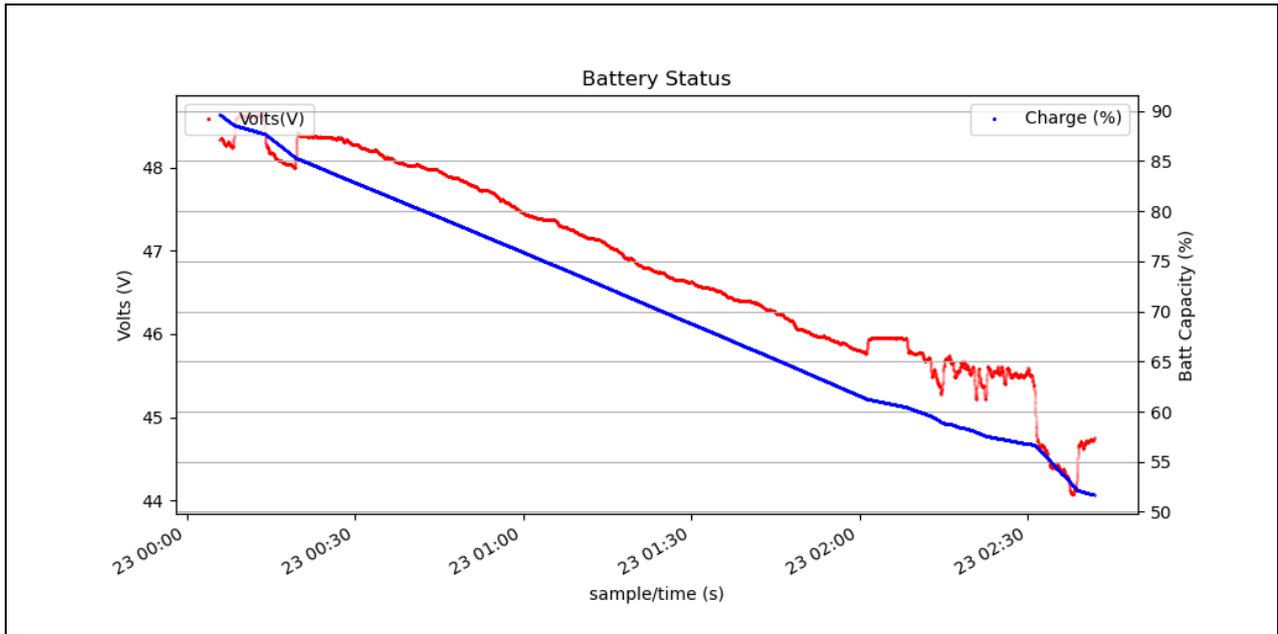
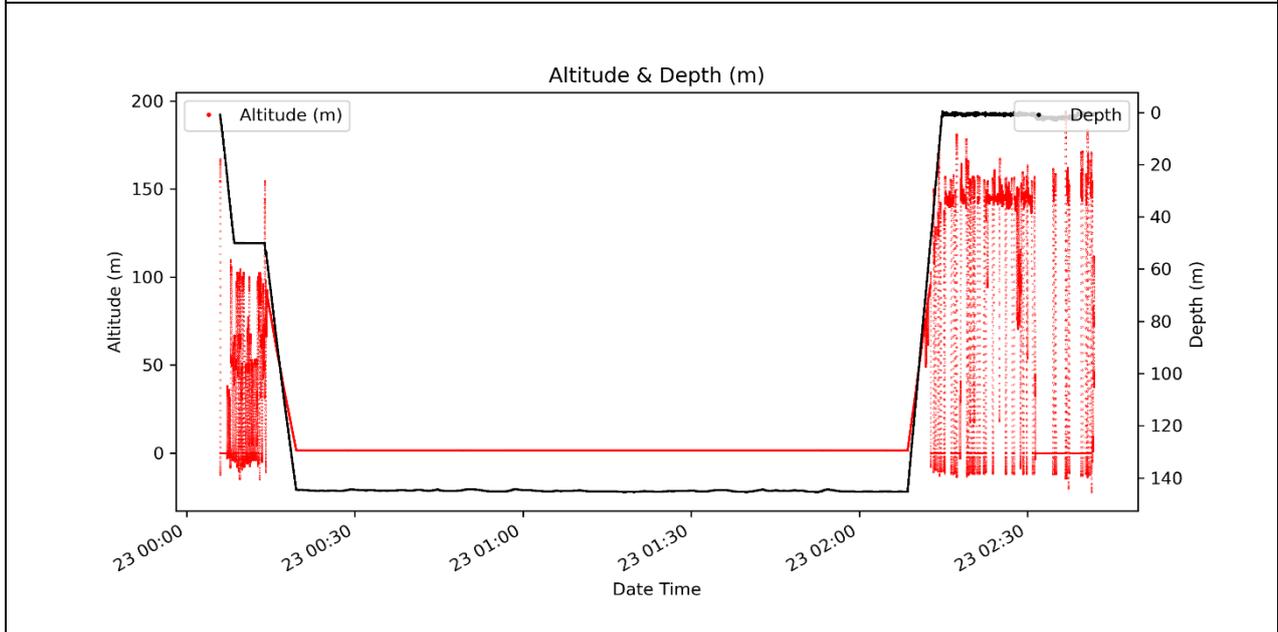
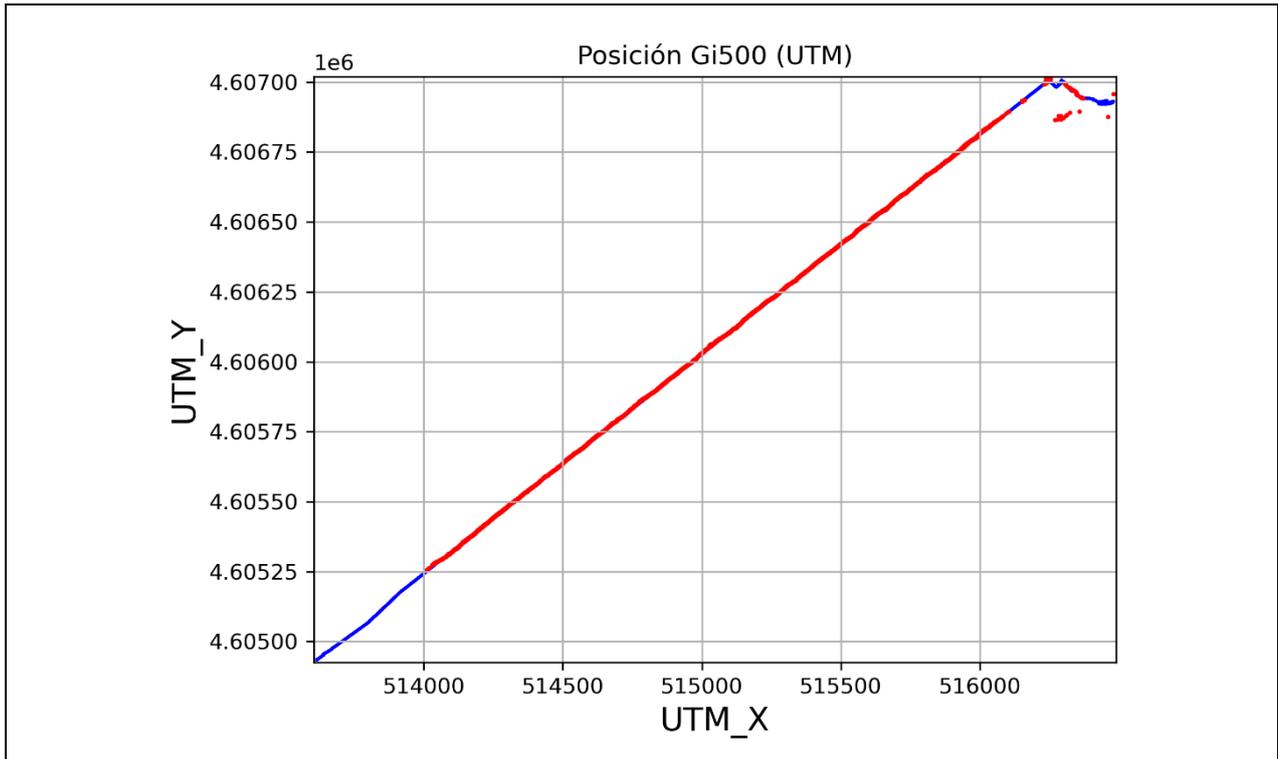
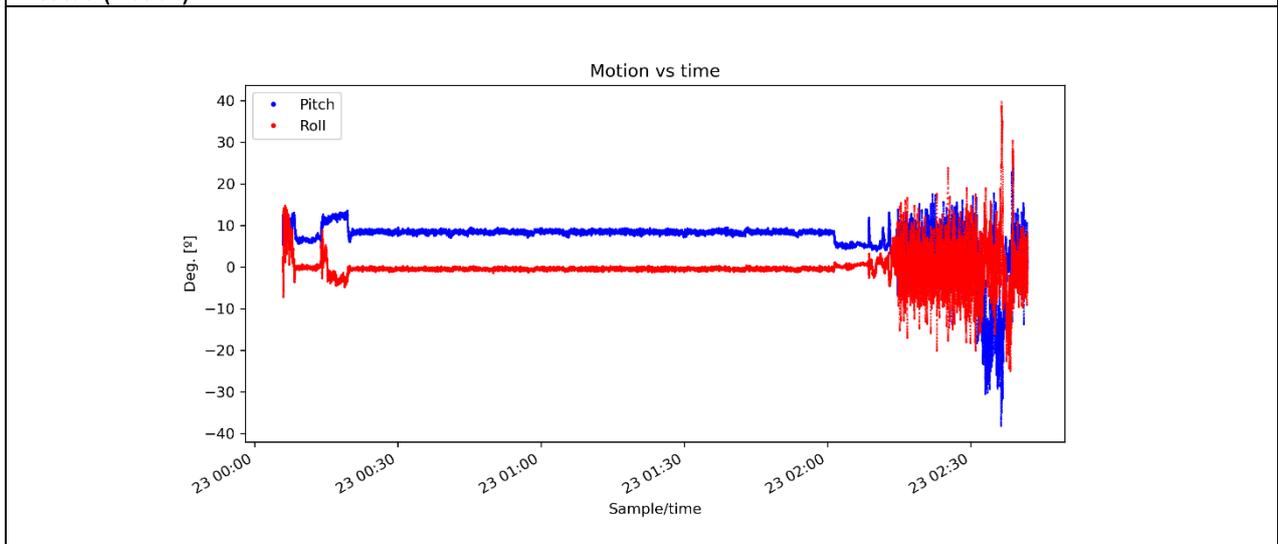
Daños observados: Cubierta inferior dañada. Cubiertas superiores con marcas de arrastre. Soporte de la antena GPS roto. Soporte de uno de los focos roto. No se aprecian más daños.

Recuperación dificultada por el estado de la mar que enmascaraba la cobertura Wifi y dificultaba el control del vehículo, que acabó pasando por debajo de la quilla del buque, quedándose bloqueado entre la zona de popa. Con los motores parados y después de mover los timones el vehículo se libera y lo podemos recuperar. Daños superficiales en las cubiertas y los soportes de la antena y un foco. Cubierta inferior rota.
