# INFORME TÉCNICO DE LA CAMPAÑA

## RETRO EZR

**Buque:** BIO Hesperides

**Fecha:** 14/04/2018

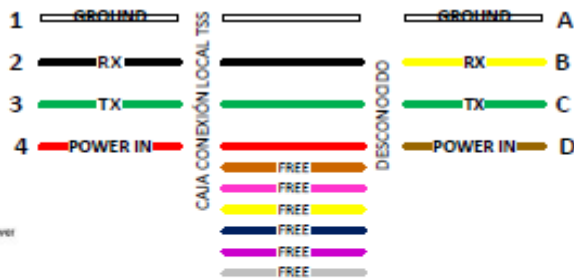
## HESPERIDES: CONEXIÓN TSS – INTERFACE BOX

Debido a los problemas con los termosalinografos instalados a bordo durante la campaña Antartica, el SBE 21 sn 3288 se estropeo el sensor de temperatura, y los SBE21 sn 1692 y sn 0626A no se han conseguido comunicar con ellos para poner a medir. Se decidio enviar un equipo nuevo

el SBE 21 sn 3441 a Ushuaia para instalar durante el transito de Buenos Aires a Natal. Tambien se envio una nueva interface box sn 0749 capaz de integrar los datos del termosalinografo con datos de navegación, ya que la antigua solamente era capaz de adquirir los datos de termosalinografo.

Se realizaron varias conexiones para adaptar la nueva interface box a el cableado antiguo, quedando de la siguiente manera:

El canal por el que entra el fluorómetro en el Termosal hay que recablearlo para que entre por el canal 1 en el SBE 21 que dispone de cuatro canales simples. Se cablea con el Blanco (GROUND – pin1) y el Negro (Voltaje 1- pin 2).
