TÍTULO: INFORME TÉCNICO DE LA CAMPAÑA FLUXES II

Buque: B/O SARMIENTO DE GAMBOA

Fecha: 04/12/2017

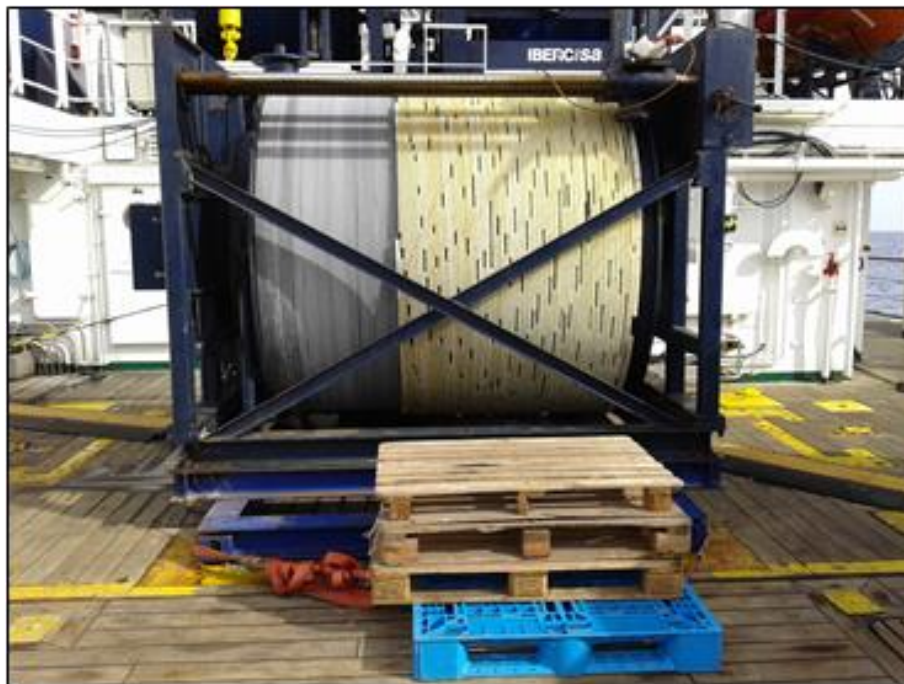
Recomendaciones para evitar las incidencias:

- Realizar pruebas con el equipo en el agua en el tránsito a la campaña.
- Hacer estructura elevada (andamio) con barandilla para ayudar a entrar las aletas al chigre y para reparar las aletas perdidas. En la actualidad se usan palés, que no son muy seguros en condiciones de mala mar.

- Traer a la campaña sensores recién calibrados o, como mínimo, calibrados en los últimos 24 meses.
- Apretar los nicopreses y revisar si presentan corrosión que permita que resbalen por el cable. Los nicopreses de cobre se oxidan y algunos dejan de ser funcionales.

- Instalar ordenadores, monitores, teclados y ratones modernos, evitando así perder el control y los datos del equipo cuando se cuelga el ordenador. En condiciones de aguas someras se podría llegar a perder el equipo si el PC de control de vuelo se bloquea en la bajada próxima al fondo.
- Comprar un Hub para conectarse a la red del barco.
- Cambiar alerón de cola.
- Instalar 200 m más de aletas.
- Comprar dummies macho y hembra para proteger los cables a los que se les saca algún sensor.
- Renovar los SeaSoar y sus componentes presentes en el barco con más de 10 años.
