UNIDAD DE TECNOLOGÍA MARINA

# INFORME TÉCNICO DE LA CAMPAÑA *BLUE HARVESTING*

**Buque:** B/O Sarmiento de Gamboa

**Descriptor campaña:** Nódulos, Prototipo, Blue Harvesting

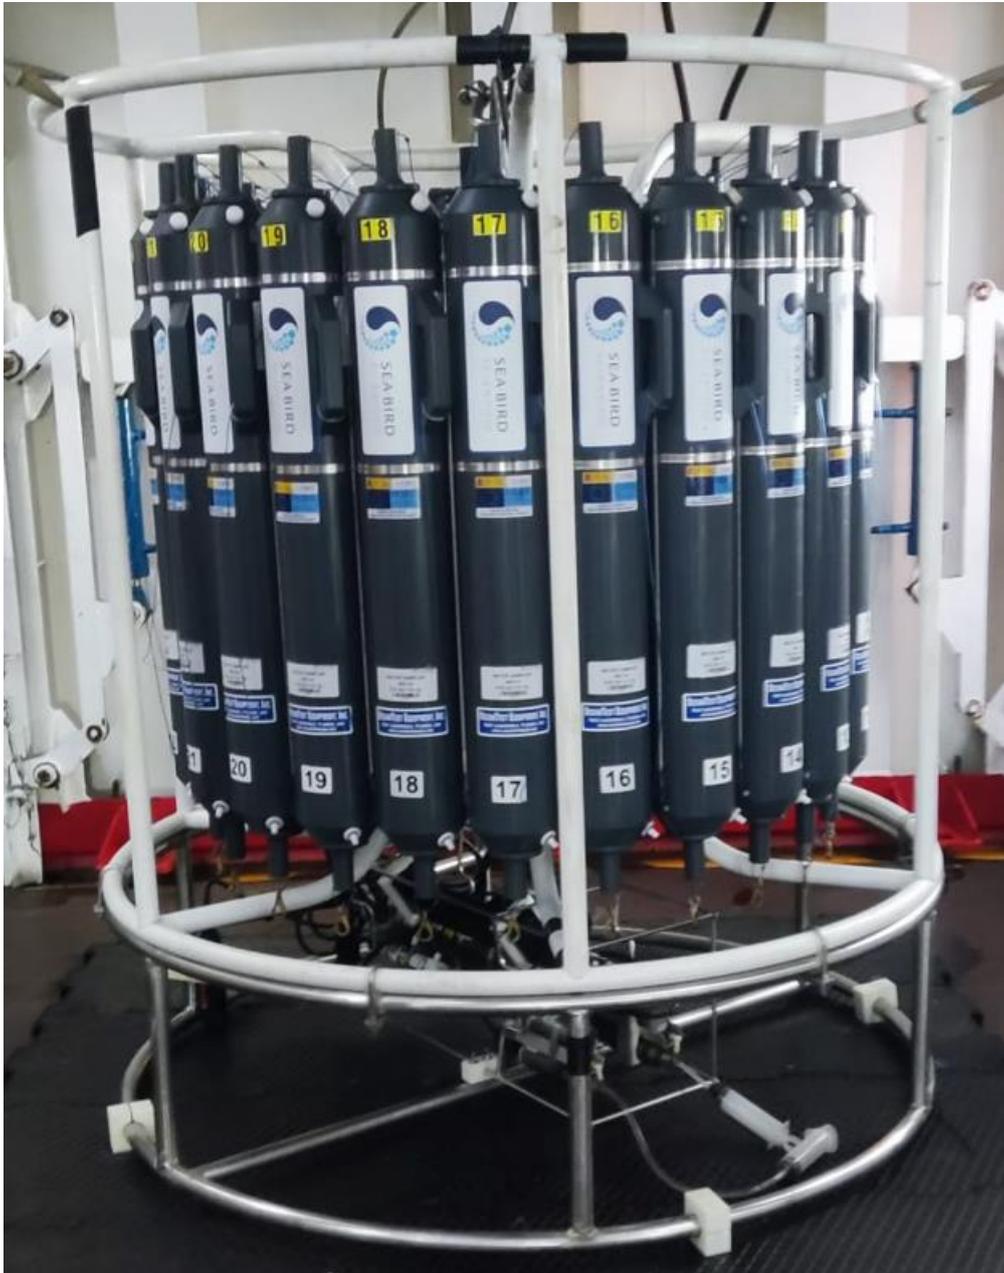
El CTD Seabird 911 Plus mide la conductividad, temperatura y presión además de otros parámetros al poder conectar hasta ocho conectores auxiliares. Está diseñado para perfiles verticales y escanea hasta 24 veces por segundo, 24 Hz. Además, dispone de una caja principal de aluminio lo que le permite descender hasta 6800 metros. También permite recoger muestras de agua a distintas profundidades mediante el uso de la roseta y las 24 botellas Niskin.

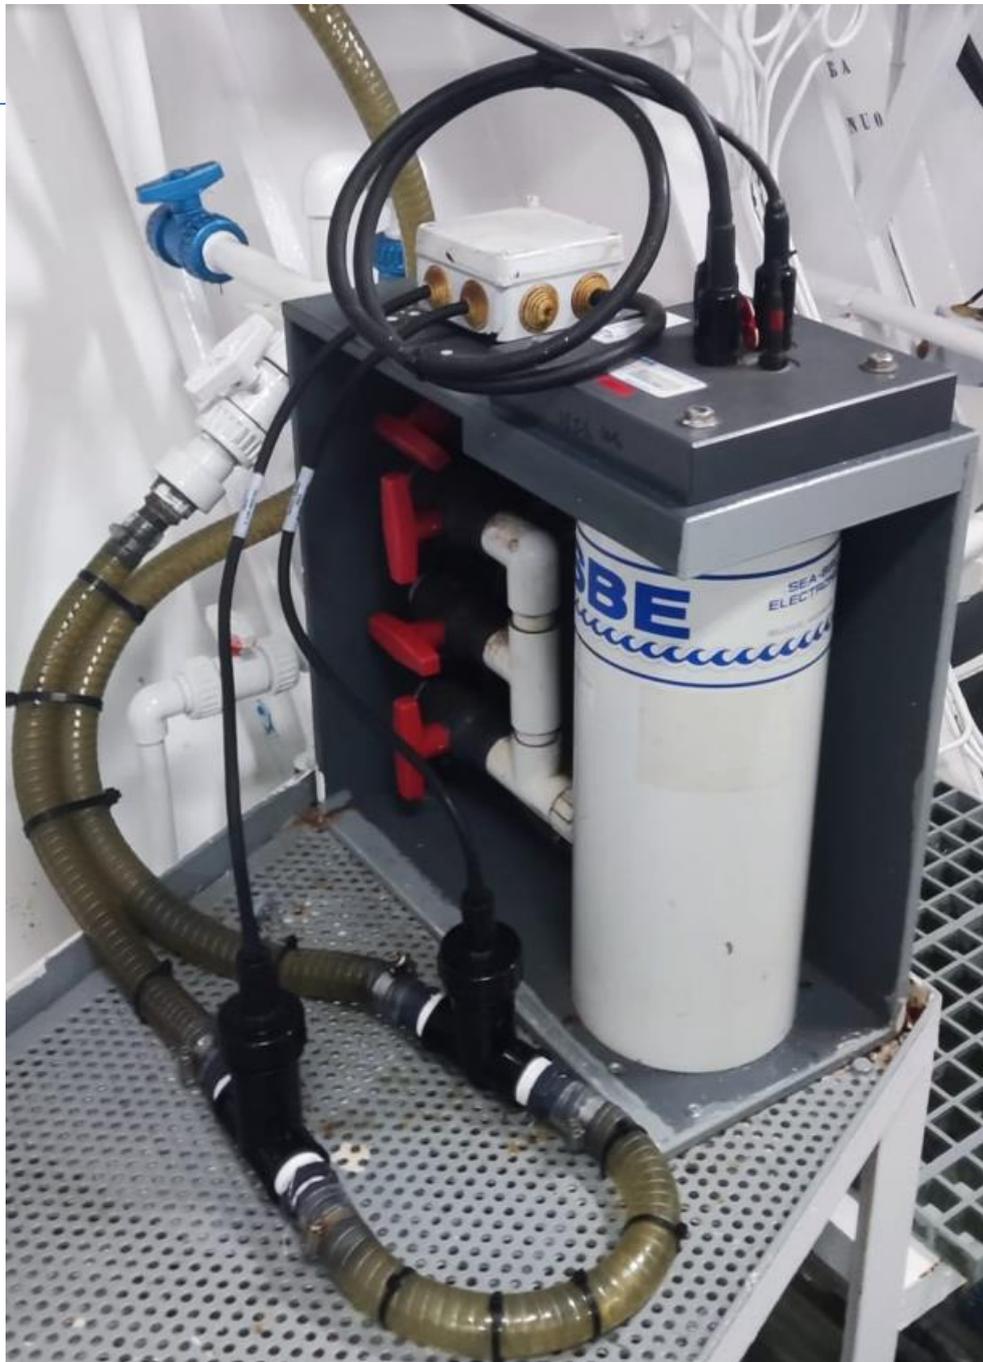
El termosalinografo SBE 21 es un medidor de temperatura y conductividad de alta precisión diseñado para la toma de medidas en un barco en continuo. Toma medidas de temperatura y conductividad además de hasta 4 canales analógicos/digitales a 4 Hz y esta programado para enviar un valor cada 6 segundos. En el barco se ha estado adquiriendo valores de Temperatura, conductividad, salinidad, densidad y fluorescencia durante toda la campaña.

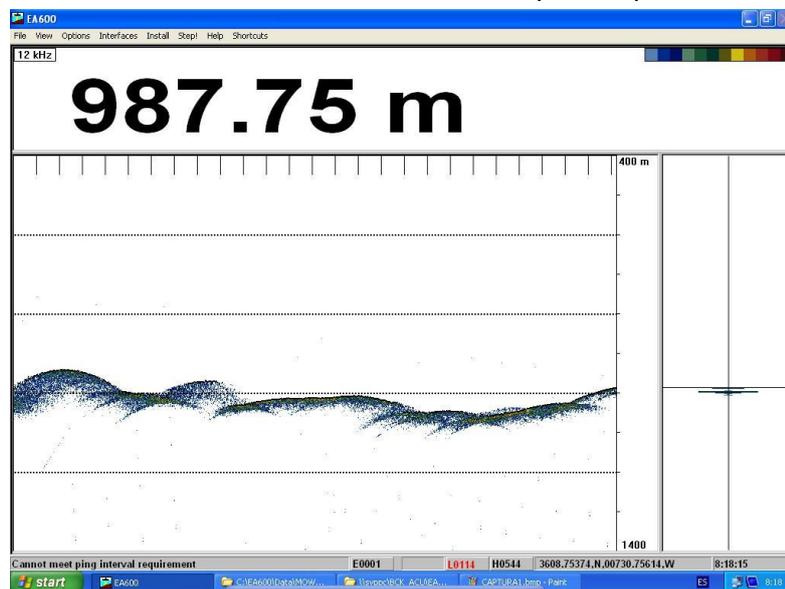
*Pantalla principal EA 600*

La sonda dispone de salidas serie, Ethernet y Centronics para impresora. Los datos se presentan en pantalla, a los que se añaden los datos de navegación y hora. Los datos de navegación, tiempo y actitud le llegan del POS-MV, mediante unas líneas serie cuya configuración es la siguiente.

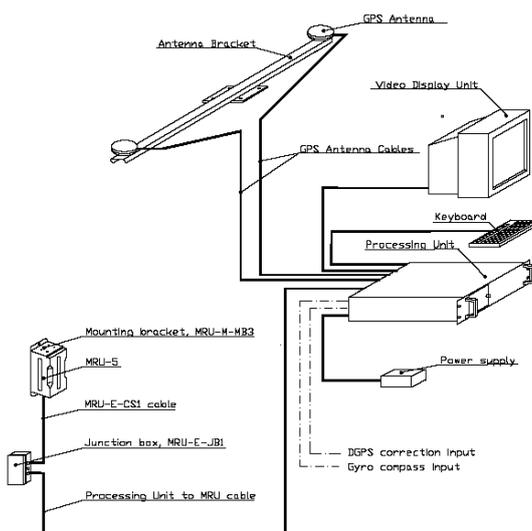
*Esquema de la instalación del POS-MV.*

El POS-MV es el sistema de referencia de los sensores de actitud del barco. Consta de dos antenas GPS, situadas en el sobrepunte, una unidad central y su pantalla, situadas en el rack de proa del laboratorio de Equipos Electrónicos Proa (Sondas) y la VRU situada en el local de gravimetría.

Las antenas GPS proporcionan la información de Heading, velocidad, posición y tiempo, mientras que la VRU proporciona la información de actitud.

Para asegurar que las marcas de tiempo son correctas, el PPS del GPS se utiliza como tiempo de referencia tanto para la unidad central como la VRU.

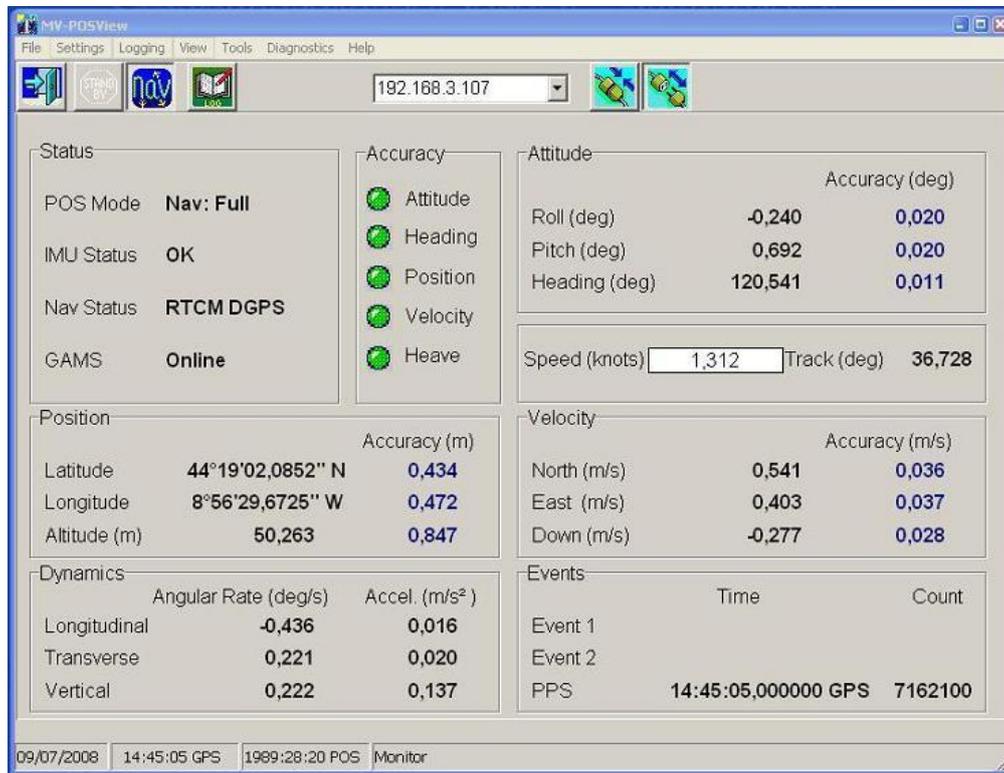
Imagen de la pantalla principal del POS-MV

La información de POS-MV está disponible en la pantalla y en 5 Leds situados en la unidad central. Los Leds indican el estado de la unidad.

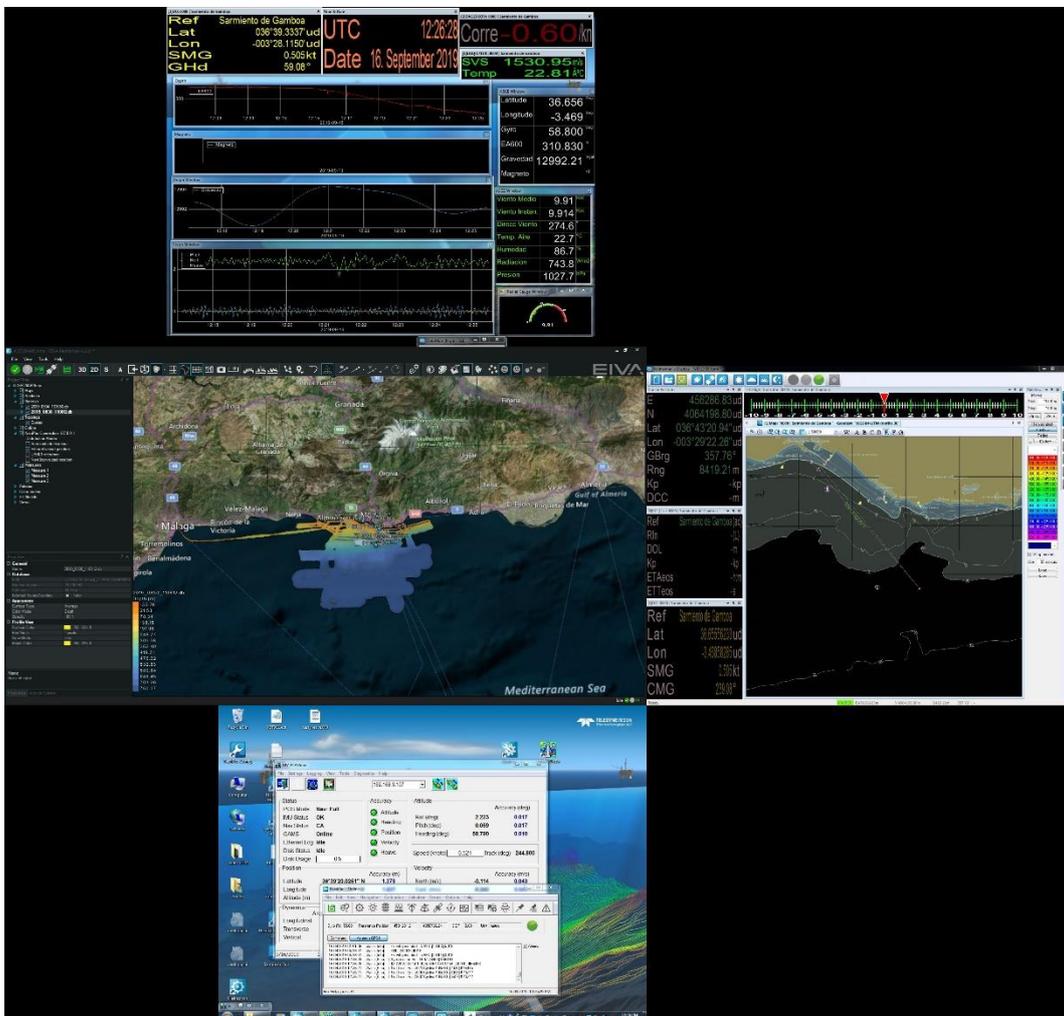
Imagen del navegador Eiva, concretamente el módulo Helmsman

El sistema de navegación EIVA consta de un ordenador con S.O. Windows, los datos de los diferentes sensores le llegan vía Ethernet y serie. Con estos datos y un software específico, el programa genera una representación georreferenciada de la posición del barco y crea una serie de telegramas que alimentan a diferentes sistemas e instrumentos.

El programa recoge todos los datos de los sensores que le llegan por los diferentes puertos y los representa en pantalla, sobre un sistema geodésico elegido anteriormente.

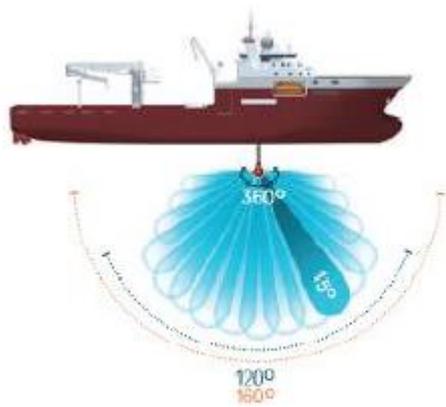
Hipap Sarmiento de Gamboa

El sistema instalado en el BO Sarmiento de Gamboa es un Hipap 502, tiene una cobertura total de de 200º

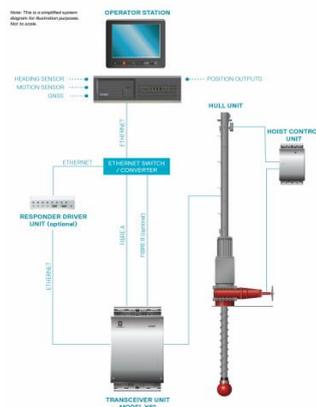
Descripción del sistema

El sistema instalado a bordo del B/O Sarmiento de Gamboa se encuentra en la sala de máquinas en una unidad propia (Hull Unit). Gracias a esta instalación fija, el sistema no tiene que ser calibrado en cada USO.

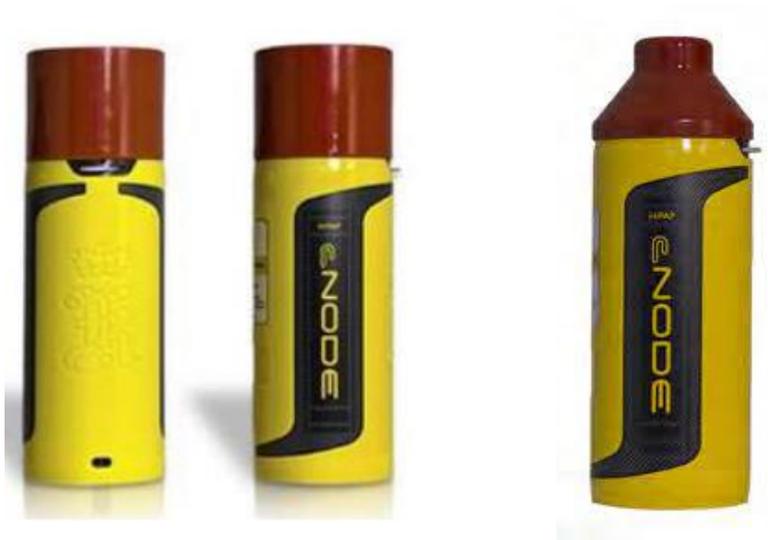
Los transpondedores cNODE tienen una estructura modular que permiten adaptarlos a diferentes metodologías y usos. Pueden instalarse en instalaciones fijas submarinas, boyas o vehículos y permiten la transmisión simultánea de señal de posicionamiento (USBL, SSBL o LBL) así como de datos si utilizamos el cNODE con Modem acústico, que no fue el caso, de sensores internos o externos o la comunicación entre diferentes transpondedores.

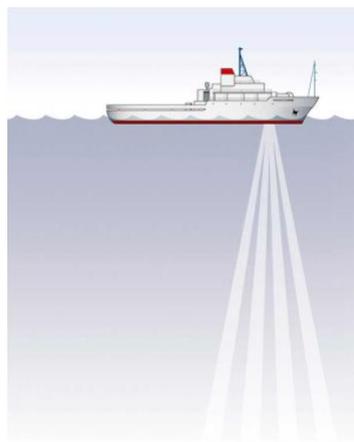
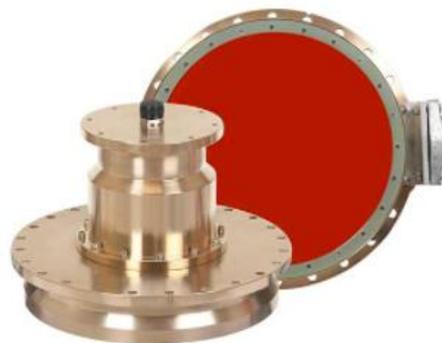
El perfilador de corrientes por efecto Doppler es un equipo que nos da las componentes de la velocidad del agua en diferentes capas de la columna de agua. El transductor está instalado en la quilla retráctil de babor. El sistema consta de un transductor que emite ondas acústicas, una unidad electrónica que genera los pulsos y pre-procesa las ondas recibidas, y un PC que adquiere los datos y los procesa.

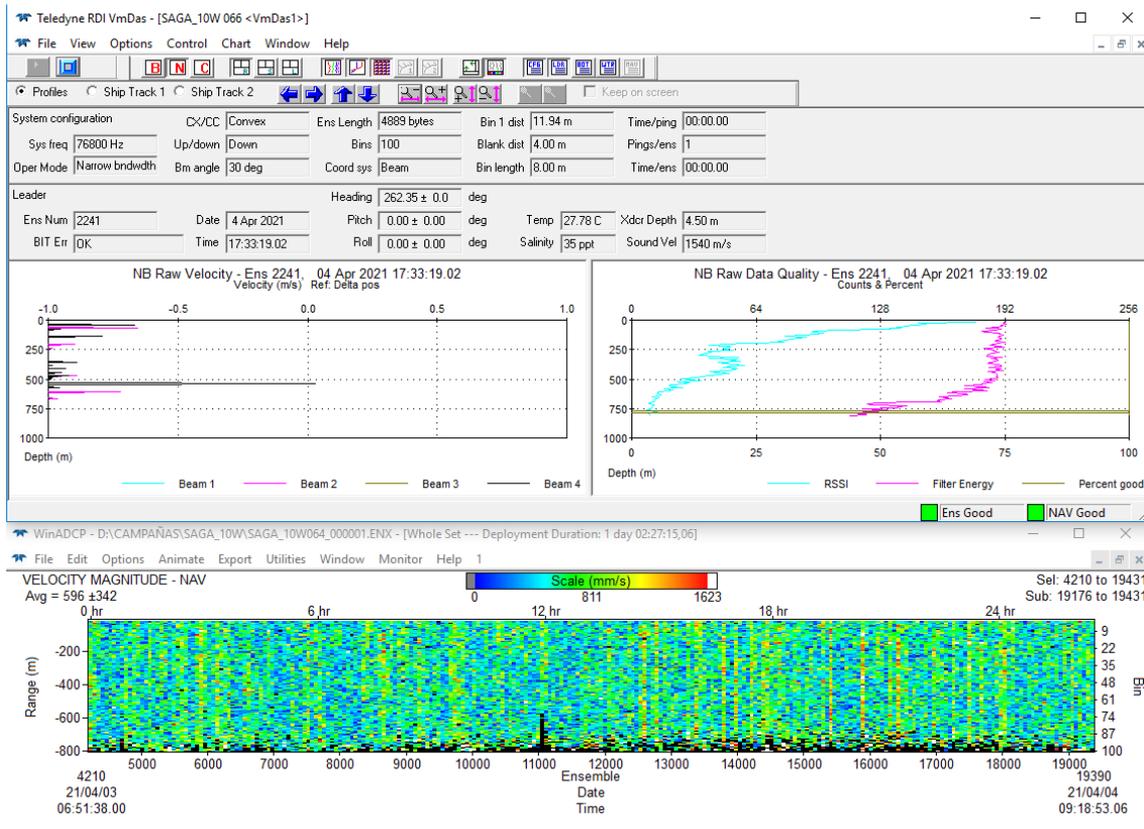
Existen dos programas, el VmDas y el WINADCP. La adquisición se realiza desde el programa VmDas, el cual hay que configurar mediante una serie de parámetros. Estos parámetros los introducimos en el menú OPTIONS cargando alguno de los perfiles con extensión .INI

El programa WINADCP sirve para visualizar los ficheros en tiempo real, es muy útil ya que se pueden mirar todos los datos de una forma rápida.

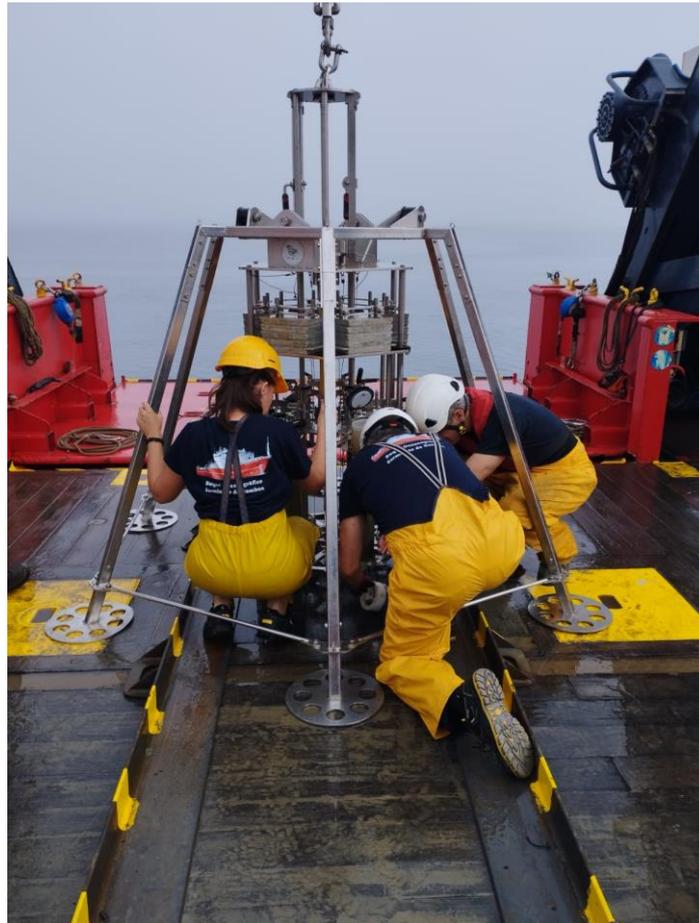
Equipo de muestreo de sedimento marino que consta de una estructura en acero inox con 6 tubos de policarbonato de alta resistencia para la recogida de testigos. Al posarse la estructura en el fondo del mar, su núcleo interno el cual va provisto de una serie de planchas de plomo y un cilindro hidráulico, se desplaza hacia la parte inferior penetrando así los tubos en el sedimento. El cilindro

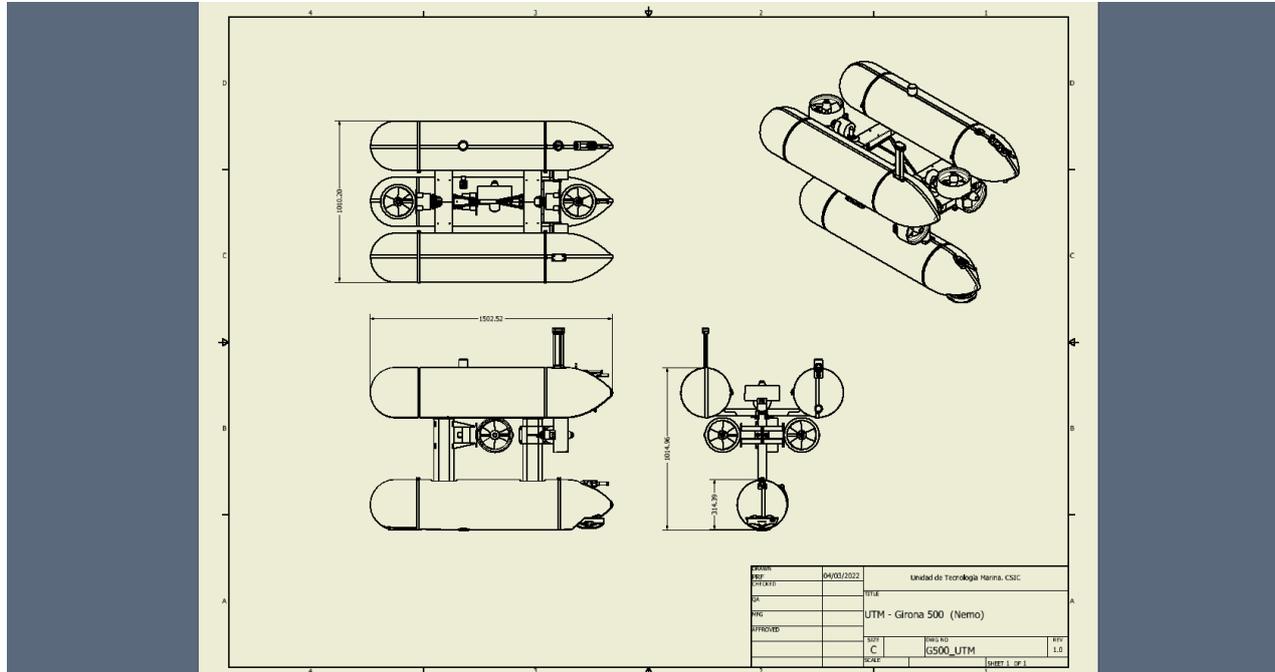
## 7.2. CONFIGURACION

Sonda Multihaz: Imagenex Delta-T. 260 kHz. Apertura 120°

Cámara: Flir BackFly S Gig- 3.2 Mp. CMOS

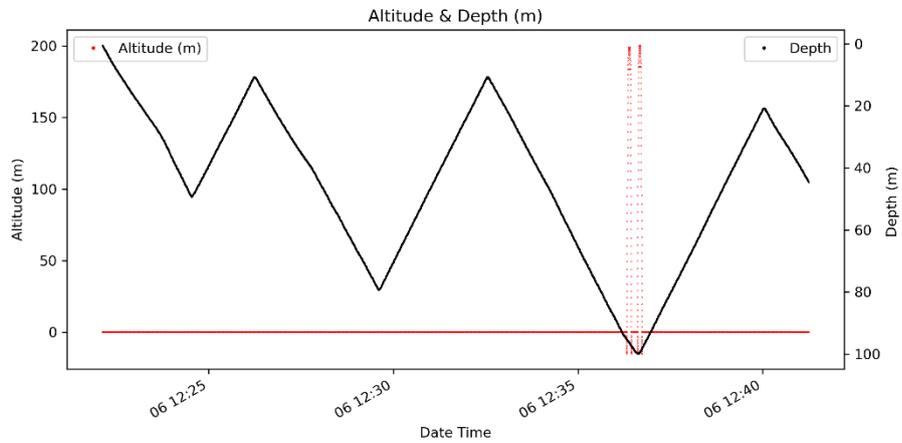
**Altura / Profundidad**

Descripción de la misión	
Test de profundidad, yoyo de 50 a 100 m.	
Evaluación de la misión	
A partir de los 40 – 50 m. la conexión USBL se pierde pero vuelve a partir de los 90 m. aproximadamanete.	
Mapas	
REVISIÓN INICIAL DE DATOS	
Sensor	Calidad
Multihaz	OK
Altimetro	OK
INS	OK
SVP	OK
DVL	OK
Cámara	OK
USBL	Falla entre 40 y 90 m.
Incidencias	
-

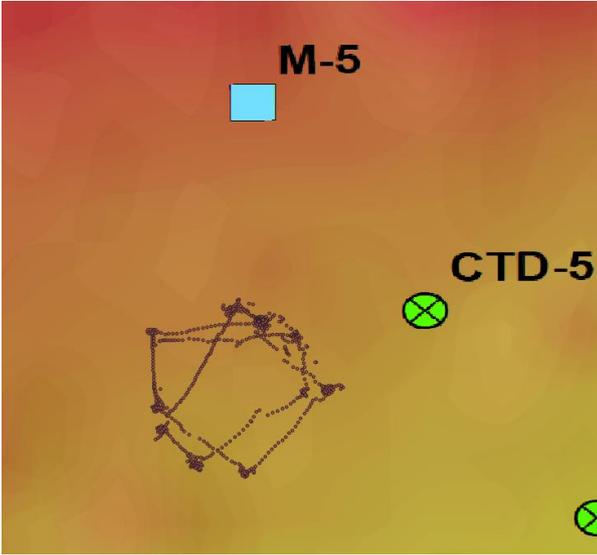
Descripción de la misión	
Yoyo a diferentes profundidades para comprobación	
Evaluación de la misión	
La comunicación se pierde en una zona comprendida entre los 60 m. (aprox.) y los 170 m. (aprox.) cuando el DVL comienza a adquirir <i>bottom-track</i>	
Mapas

<p>The map displays a mission track in the shape of a square with internal diagonal lines, overlaid on a bathymetric background. A blue square labeled 'M-5' is positioned at the top center. Two green circles with an 'X' inside, labeled 'CTD-5', are located on the right side of the track. The background color transitions from red at the top to yellow and green at the bottom, representing depth.</p>	
REVISIÓN INICIAL DE DATOS	
Sensor	Calidad
Multihaz	OK
Altimetro	OK
INS	OK

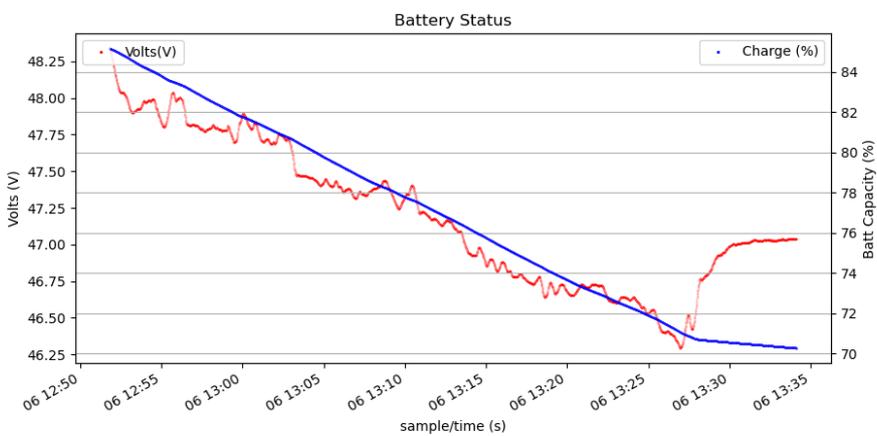
<b>SVP</b>	OK
<b>DVL</b>	OK
<b>Cámara</b>	OK
<b>USBL</b>	OK. Funcionamiento intermitente entre 60 y 150 m.
<b>Incidencias</b>	
Ver arriba. Recuperación sin incidentes.	
<b>Rendimiento del vehículo (gráficas)</b>	
<p><b>Estado de las baterías</b></p>

<p>The graph, titled "Battery Status", plots two variables against time (sample/time in seconds). The left y-axis represents "Volts (V)" ranging from 46.25 to 48.25. The right y-axis represents "Batt Capacity (%)" ranging from 70 to 84. The x-axis shows time from 06:12:50 to 06:13:35. A red line with square markers represents "Volts(V)", showing a general downward trend with some fluctuations, ending at approximately 46.25V. A blue line with square markers represents "Charge (%)", showing a steady decrease from about 84% to 70%. A sharp dip in the voltage line occurs around 06:13:25, where it drops to about 46.25V and then recovers to about 47.0V.</p>

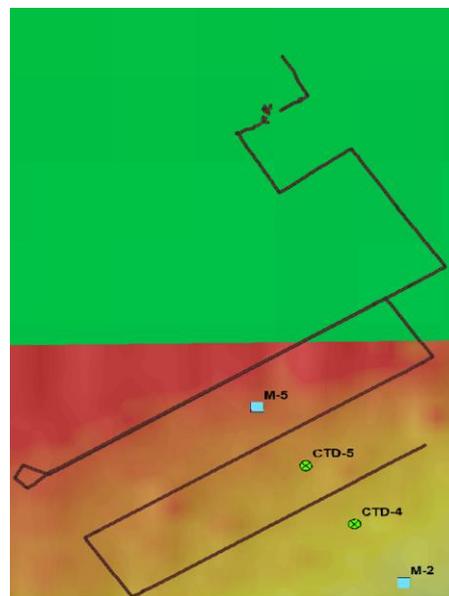
### Mapas

El lanzamiento se hace sin incidencias. El seguimiento del vehículo se hace sin novedad hasta llegar al fondo.

10:38 . No se recupera la cobertura USBL y aborta la misión.

Datos de multihaz e imágenes correctas.

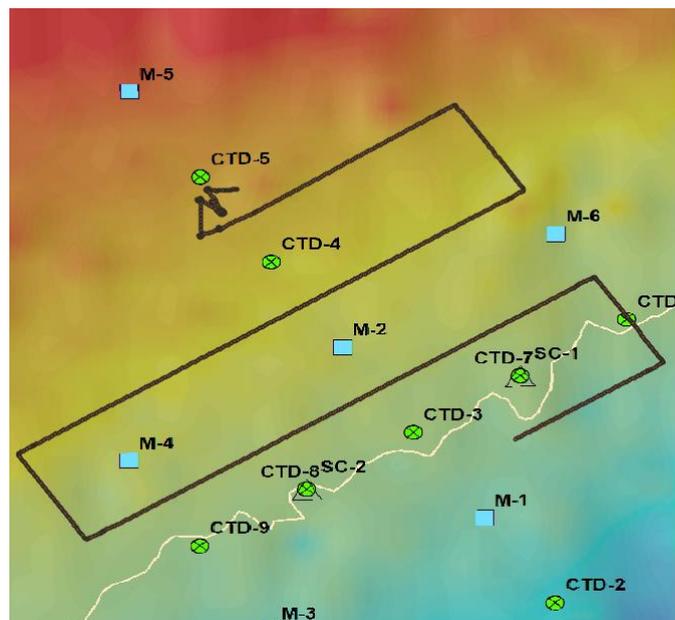
### Mapas

Posición (Lat/ Long)			
Estado Mar			
Viento ( Vel/ rumbo)			
Nivel batería (%.)	52.5	34.7	
Tº de Misión (H:M)	1:11	Tº de inmersión	1:10
Distancia (Km)	1.89	V media	0.47
Consumo (máx / Mín) [W]	986 /145.5	Max. Prof (m)	295.9
Descripción de la misión			
12:14. Reiniciamos misión Malaga_2bis.

12:17. Perdemos seguimiento USBL a una profundidad de 35 m.

12:19. Recuperamos cobertura USBL a 60 m. de profundidad y el seguimiento es correcto hasta que el vehículo llega al fondo

12:25. Perdemos cobertura USBL y no se recupera.

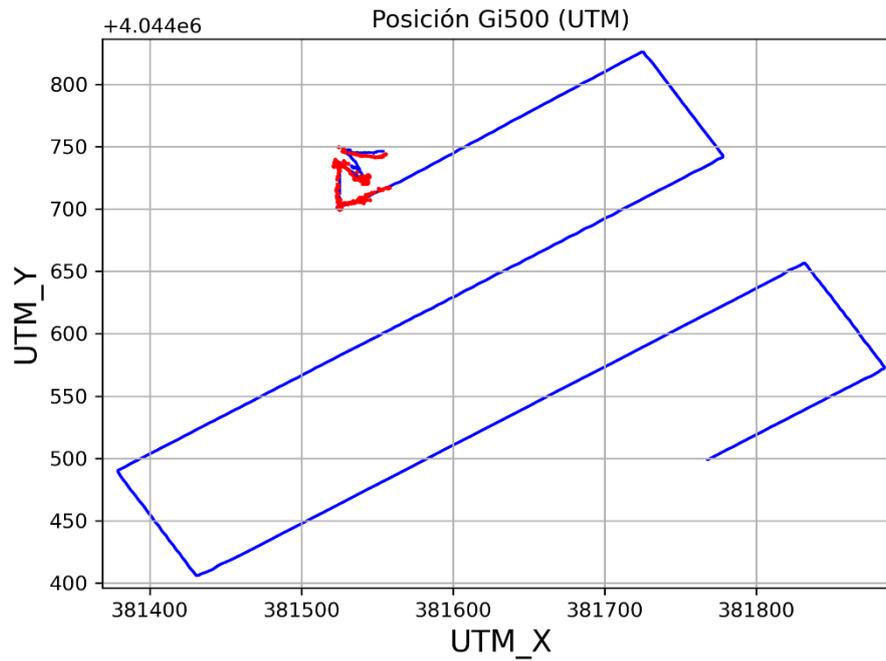
### Navegación y fix USBL

A partir de 35 m. de profundidad se pierde de forma intermitente la cobertura USBL, se recupera a 60 m. de profundidad y funciona correctamente hasta que llega al fondo, momento en el que se pierde la cobertura USBL.

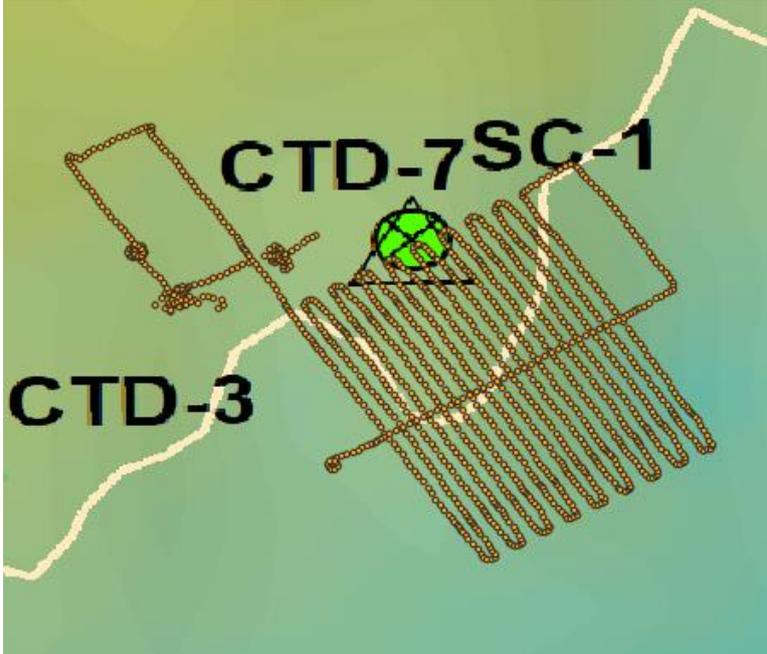
Descripción de la misión	
Muestreo sobre trayectoria del Apolo con cámara y multihaz. Altura=1.5 m.	
Evaluación de la misión	
Mapas

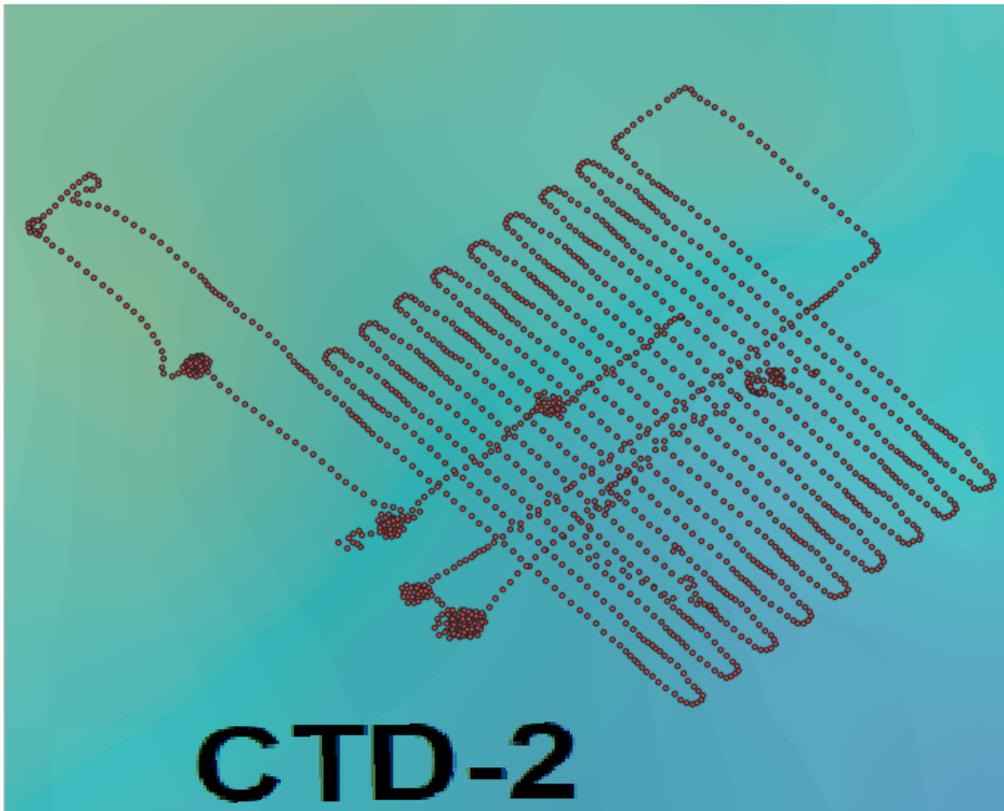
<b>Viento ( Vel/ rumbo)</b>				
<b>Nivel batería (%)</b>	67.9	46.3		
<b>Descripción de la misión</b>				
<b>Tº de Misión (H:M)</b>	01: 28.0	<b>Tº de inmersión</b>	01: 26.9	
<b>Distancia (Km)</b>	2.0	<b>V media</b>	0.44	
<b>Consumo (máx / Mín) [W]</b>	1025.3 / 65.5	<b>Max. Prof (m)</b>	299.1	
<b>Evaluación de la misión</b>				
Muestreo sobre trayectoria del apollo con cámara y multihaz. Altura=1.5 m.				
<b>Mapas</b>

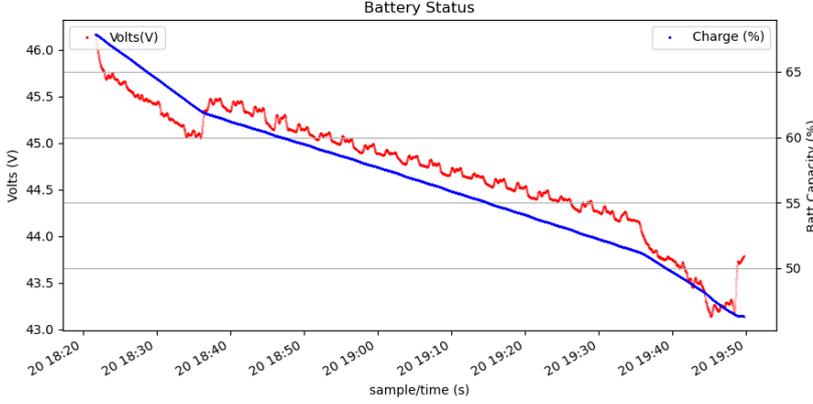
<b>USBL</b>	OK
<b>Incidencias</b>	
Ninguna	
<b>Rendimiento del vehículo (gráficas)</b>	
<p><b>Estado de las baterías</b></p>

<p>The graph displays two data series over a time interval from 20:18:20 to 20:19:50. The left y-axis represents Volts (V) ranging from 43.0 to 46.0. The right y-axis represents Batt Capacity (%) ranging from 50 to 65. The x-axis is labeled 'sample/time (s)'. A red line with circular markers shows the voltage, which starts at approximately 45.8V and gradually decreases to about 43.2V. A blue line with circular markers shows the battery charge percentage, starting at approximately 65% and decreasing to about 48%.</p>	
<b>Altura / Profundidad</b>

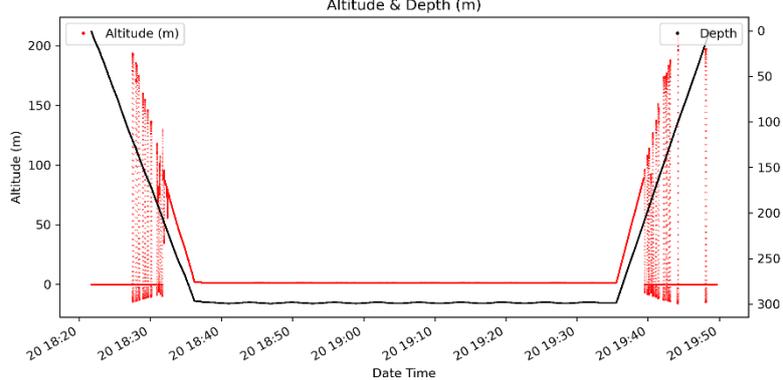
<p>The graph shows two data series over the same time interval. The left y-axis is Altitude (m) from 0 to 200. The right y-axis is Depth (m) from 0 to 300. The x-axis is 'Date Time'. A black line with circular markers represents altitude, starting at 200m and dropping to 0m by 20:18:40. A red line with circular markers represents depth, starting at 0m and dropping to 300m by 20:18:40. Both series remain constant at their respective levels until 20:19:40, when they both return to their initial values.</p>

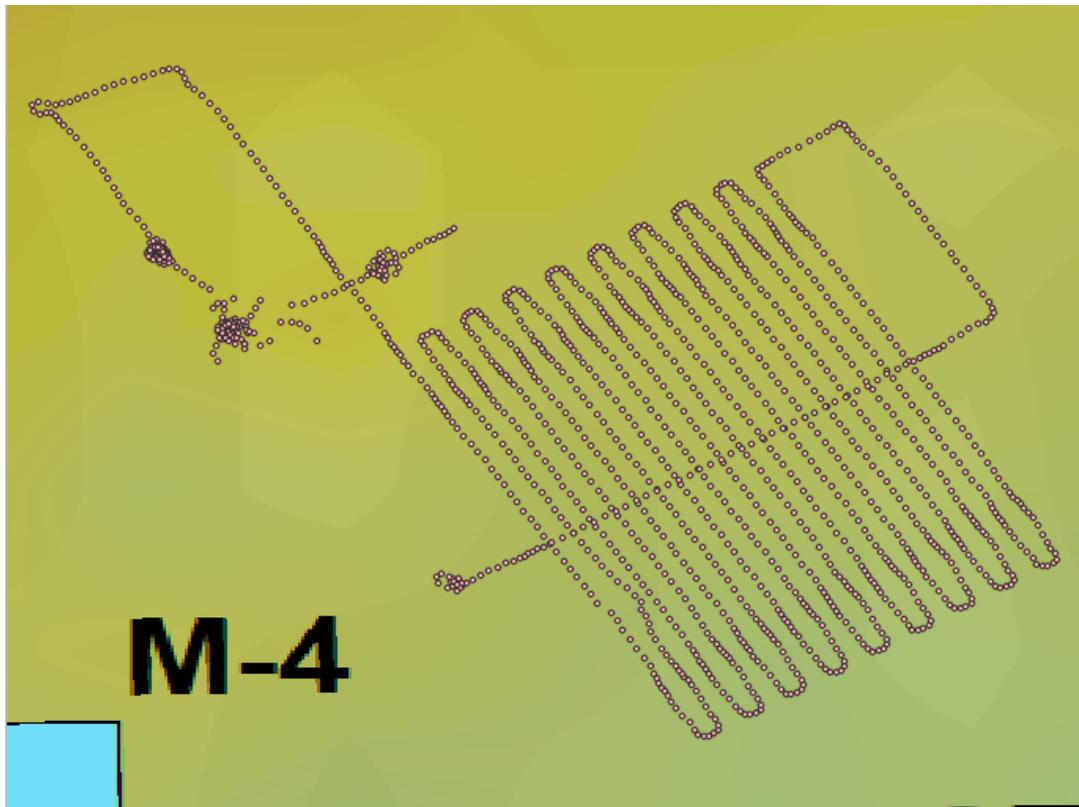
**Mapas**

Muestreo sobre trayectoria del apollo con cámara y multihaz. Altura=1.5 m.

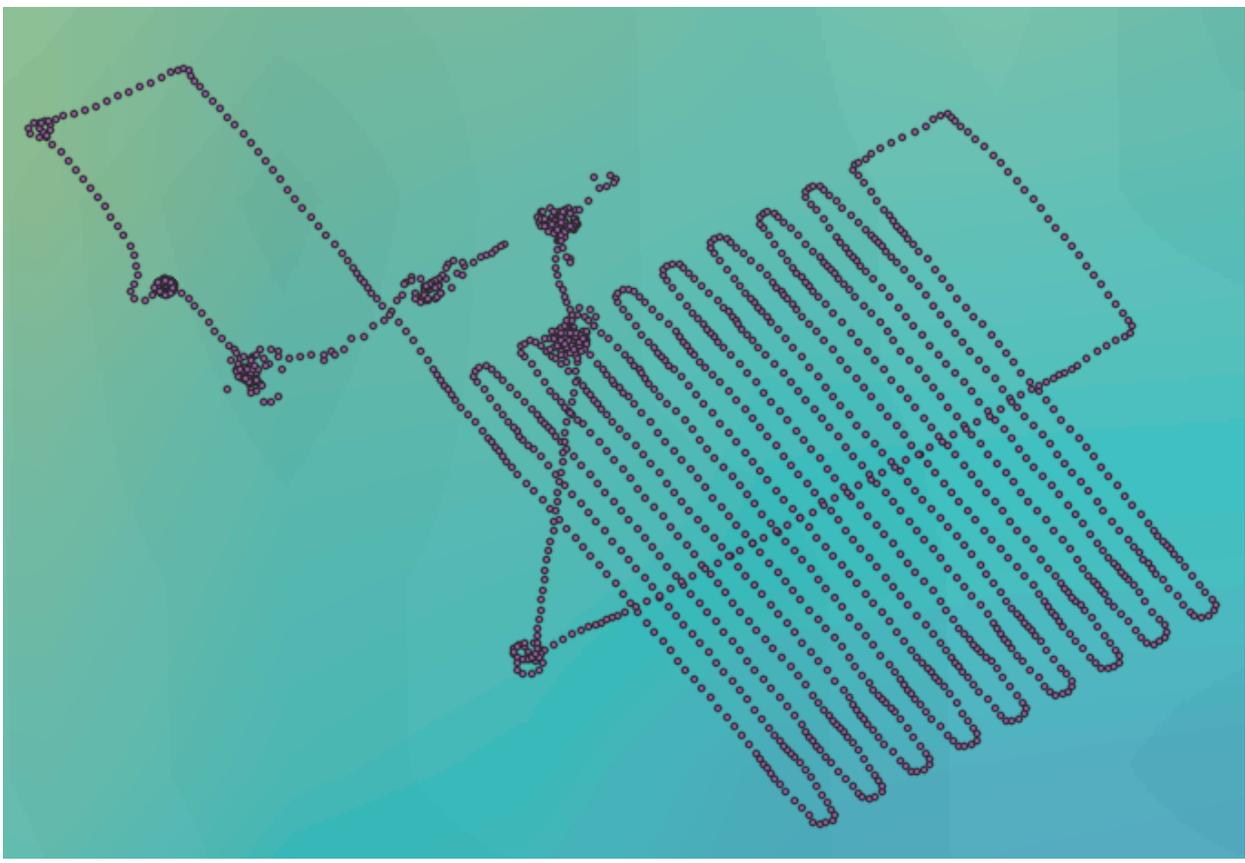
Descripción de la misión	
Muestreo sobre trayectoria del apollo con cámara y multihaz. Altura=1.5 m.	
Evaluación de la misión	
Mapas

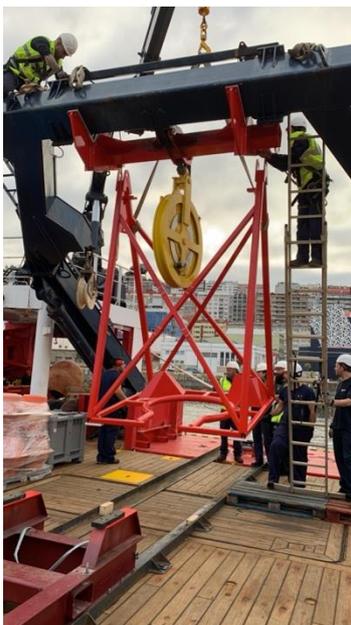
En esta ocasión se diseñó un “catcher beam” para colgar un *docking head* y evitar los peligrosos balances al largar y cobrar el equipo. Sin embargo, la barra no se adaptó bien y hubo que rectificarla en un taller de Vigo. Aún así costó bastante colocarla.

Docking head en su posición

**1/10/2022** Vigo. Si instala la cabeza anti-balance (*Docking Head*)

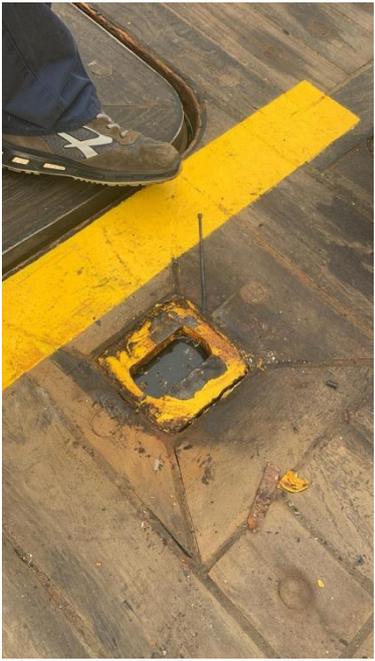
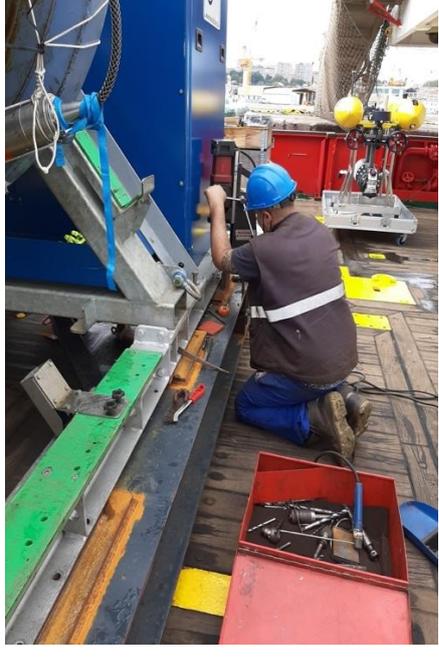
Hubo que hacer unos cuantos agujeros en el polín para que se adaptase la base del chigre. Este chigre llevaba compensador de oleaje (HC, *heave compensation*).

<p>Fundamento de <i>twist-lock</i> hundido</p>	<p><i>Perforando polín</i></p>

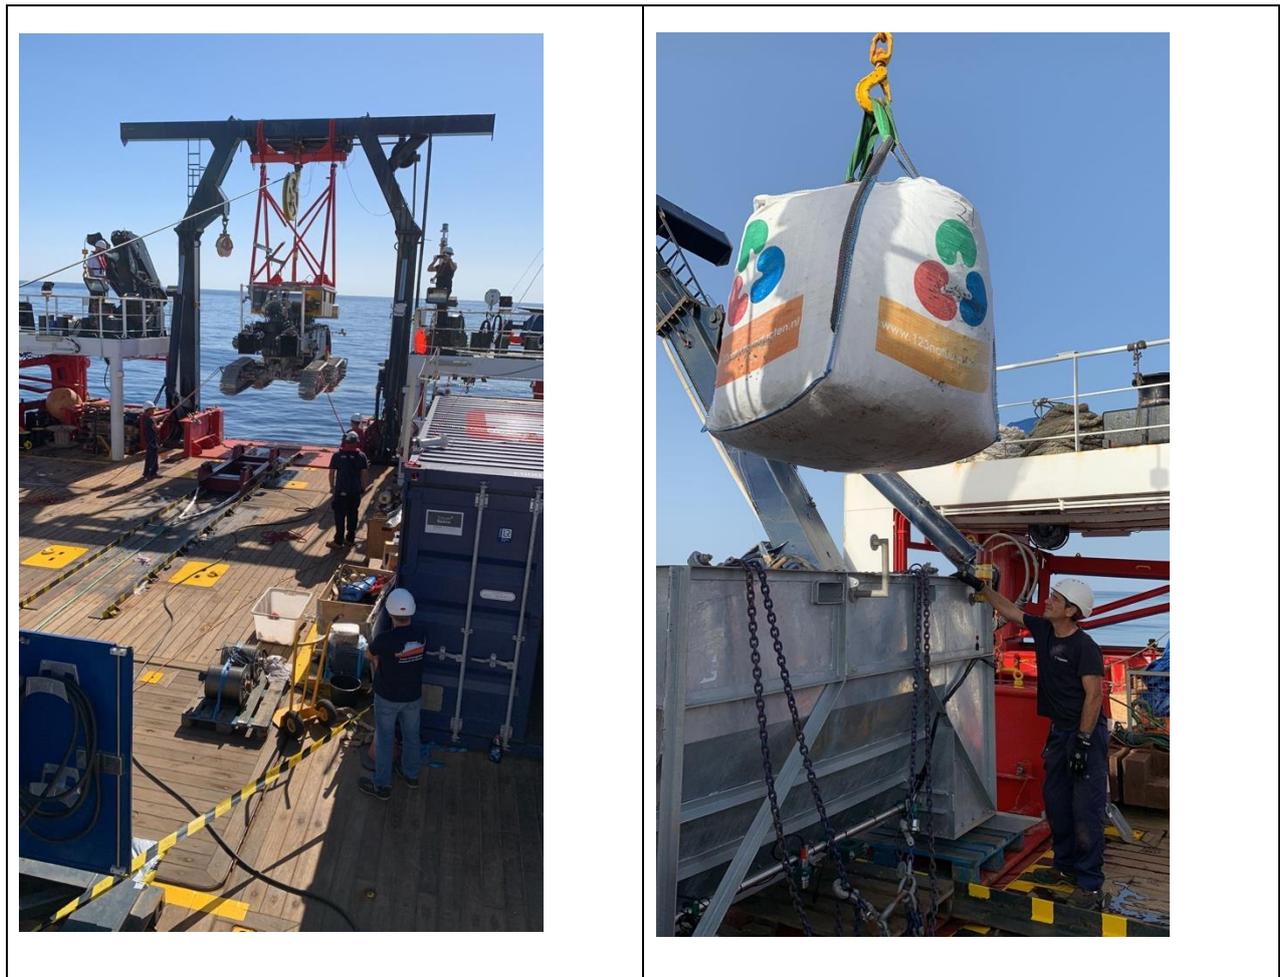
<b>Maniobra de largado</b>	<b>Rellenando la tolva del dispensador con grava volcánica</b>
----------------------------	--

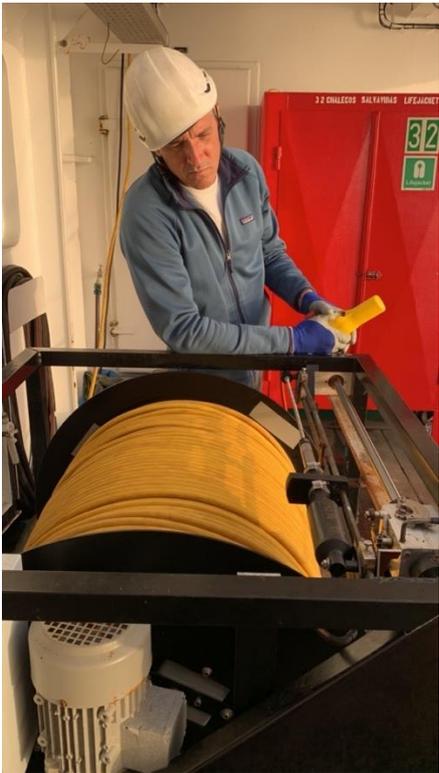
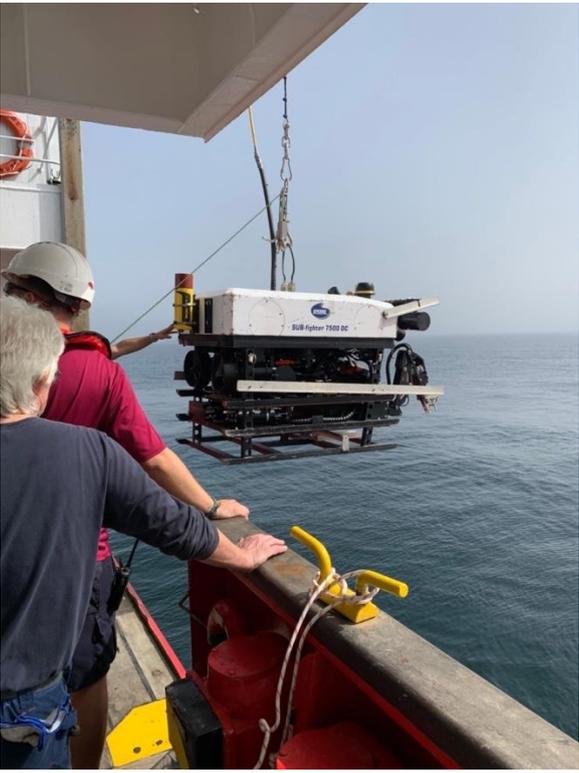
concretamente. Se utilizó su chigre original, con umbilical de plástico. No llevaba depresor ni TMS y sin embargo todas las inmersiones fueron satisfactorias. Se le instaló un USBL HiPap para posicionarlo geográficamente. La UTM y personal del ICM tuvieron que hacerse cargo de la estiba del cable.

<p>Estiba manual del chigre del ROV</p>	<p>Despliegue del ROV</p>

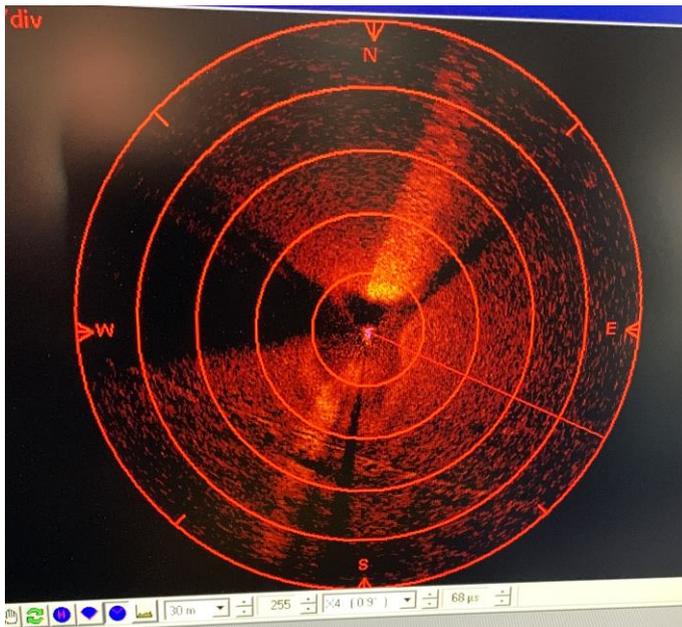
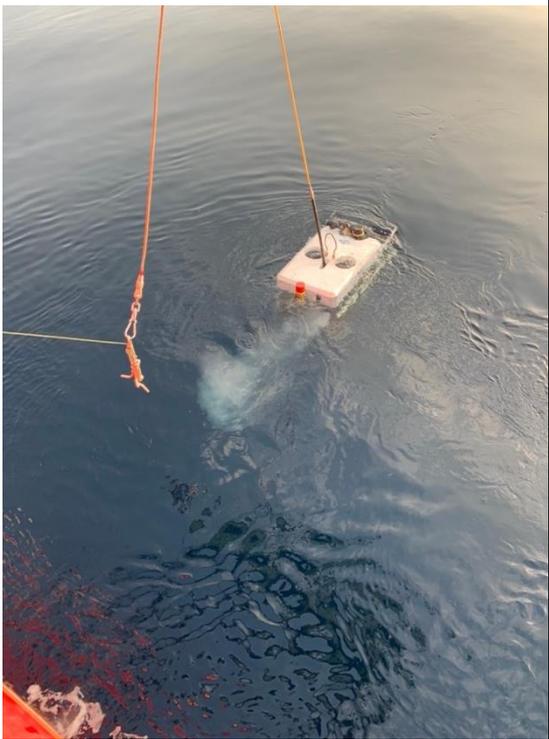
<p>Pantalla del sistema del ROV mostrando la imagen del sonar.</p>	<p>Largado del ROV utilizando el cable del chigre del corer y gancho de disparo.</p>

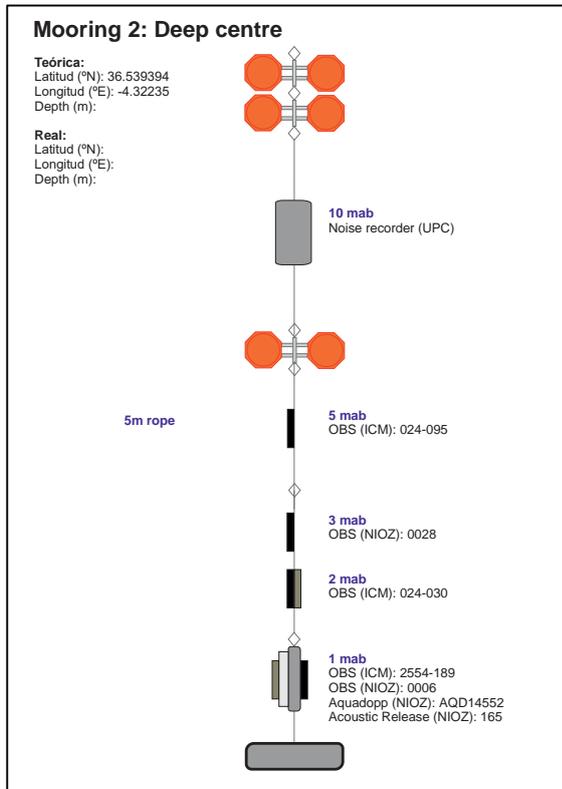
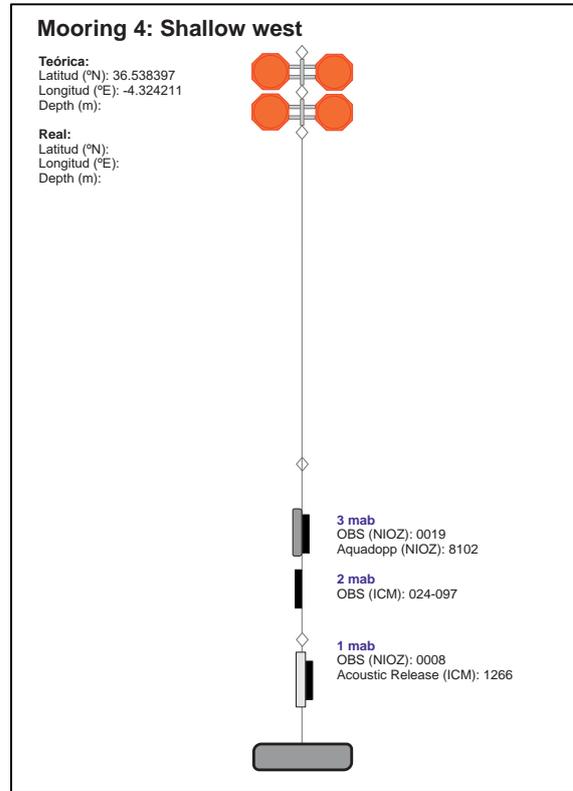
Fondeos tipo

Se realizaron 8 fondeos de los cuales 2 eran con material del ICM y 6 del NIOZ.

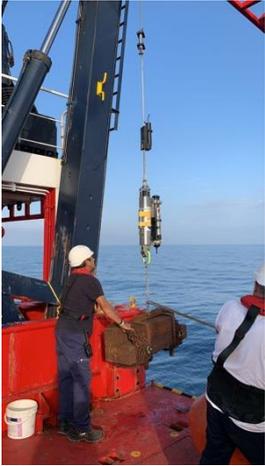
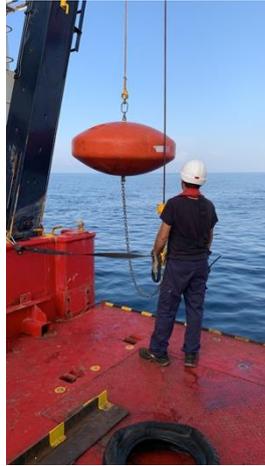
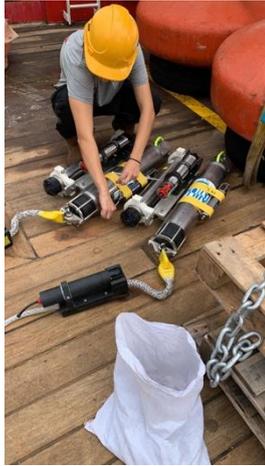
Fondeando desde M6, M5,

<p>Recuperando equipos del fondeo</p>	<p>Boya</p>	<p>Montando el fondeo</p>
