UNIDAD DE TECNOLOGÍA MARINA

# INFORME TÉCNICO DE LA CAMPAÑA *BLUE HARVESTING*

**Buque:** B/O Sarmiento de Gamboa

**Descriptor campaña:** Nódulos, Prototipo, Blue Harvesting

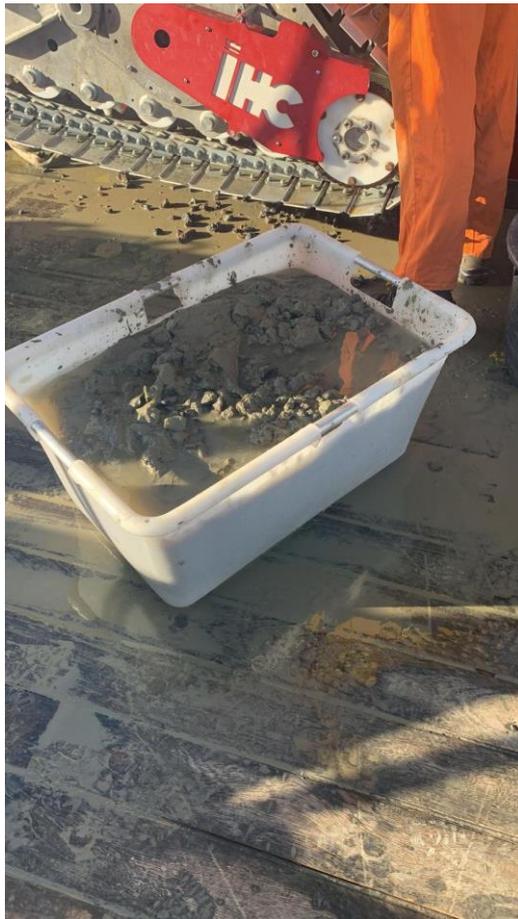
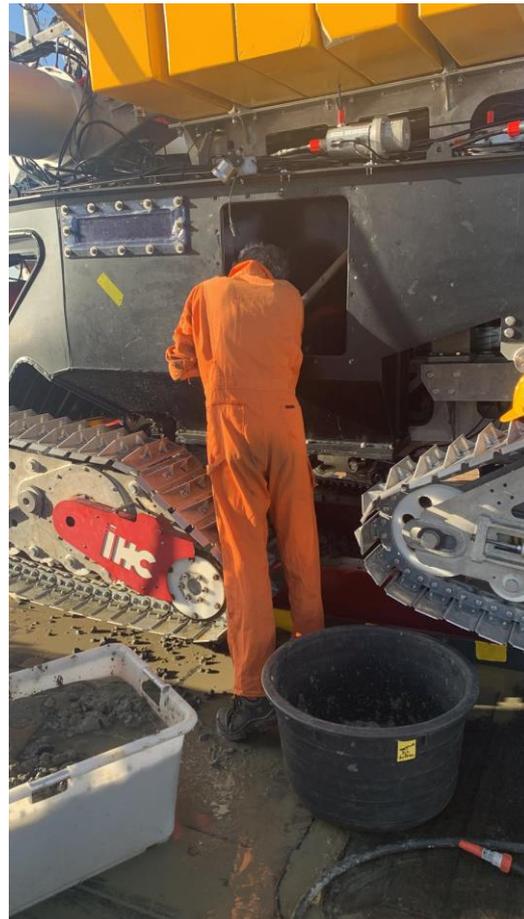
Figura 4 Limpieza de la tolva después de la recolección de ayer
