INFORME TÉCNICO

CAMPAÑA e-IMPACT 2

Buque: B/O Sarmiento de Gamboa

Fecha: 28/02/2023

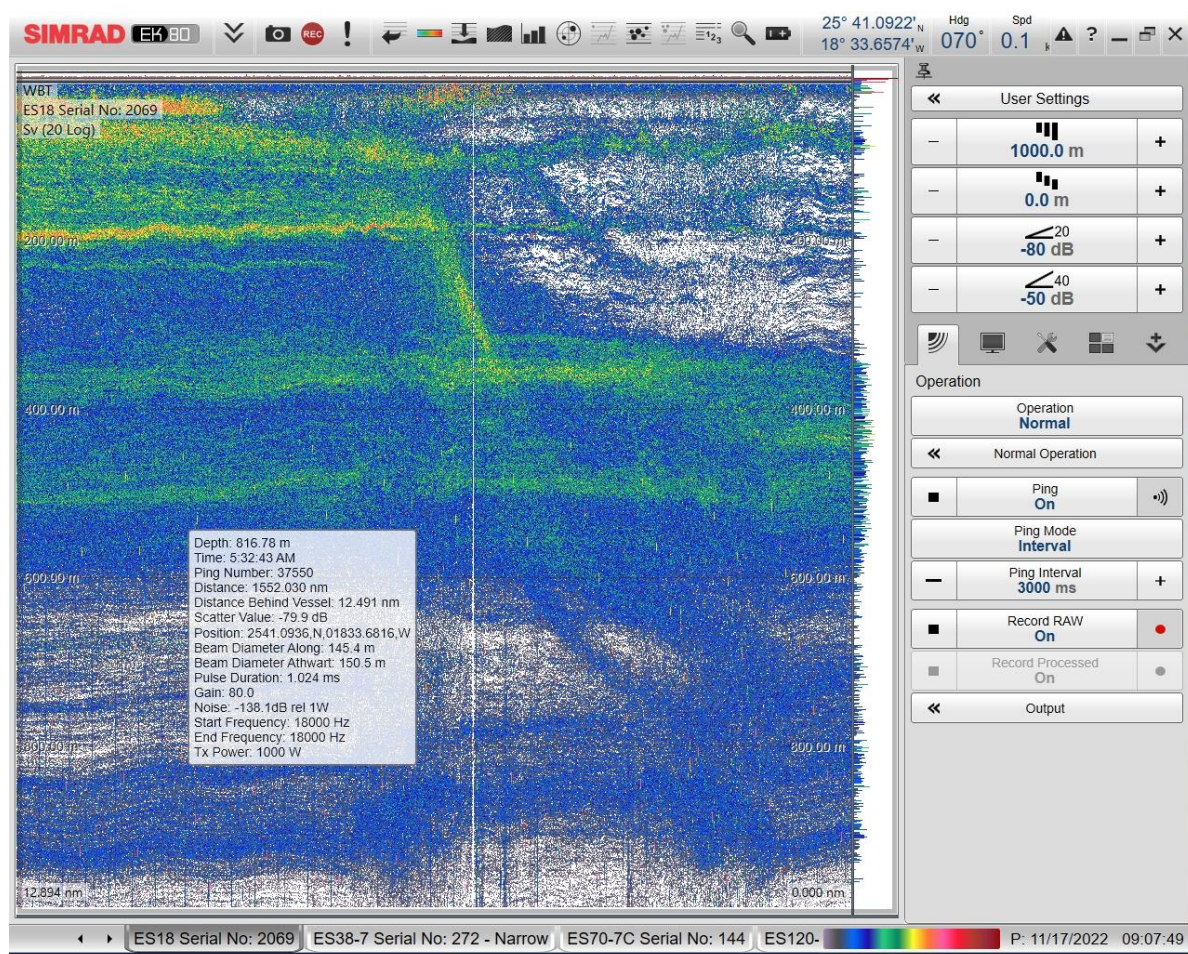
Durante la campaña se han adquirido un total de 881 GB de datos. En estas imágenes se aprecia la migración circadiana de los microorganismos estudiados:

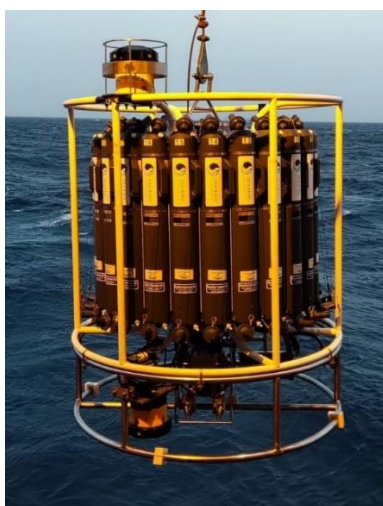
El CTD Seabird 911 Plus mide la conductividad, temperatura y presión además de otros parámetros al poder conectar hasta ocho conectores auxiliares. Está diseñado para perfiles verticales y escanea 24 veces por segundo, 24 Hz. Además, dispone de una caja principal de aluminio lo que le permite descender hasta 6800 metros. También permite recoger muestras de agua a distintas profundidades mediante el uso de la roseta y las 24 botellas Niskin.

Especificaciones generales				
	Temp (°C)	Cond (S/m)	Presión	Entrada A/D
Rangos de medida	-5 a +35	0 a 7	0 a 10500	0 a 5 Voltios
Precisión inicial	0.001	0.0003	0.015 %	0.005 Voltios
Estabilidad	0.002	0.0003	0.0015 %	0.001 Voltios
Resolución (24 Hz)	0.0002	0.00004	0.001 %	0.0012 Voltios
Caja	Aluminio (6800 metros profundidad)			
Peso	25 Kg (Aire)		16 Kg (Agua)

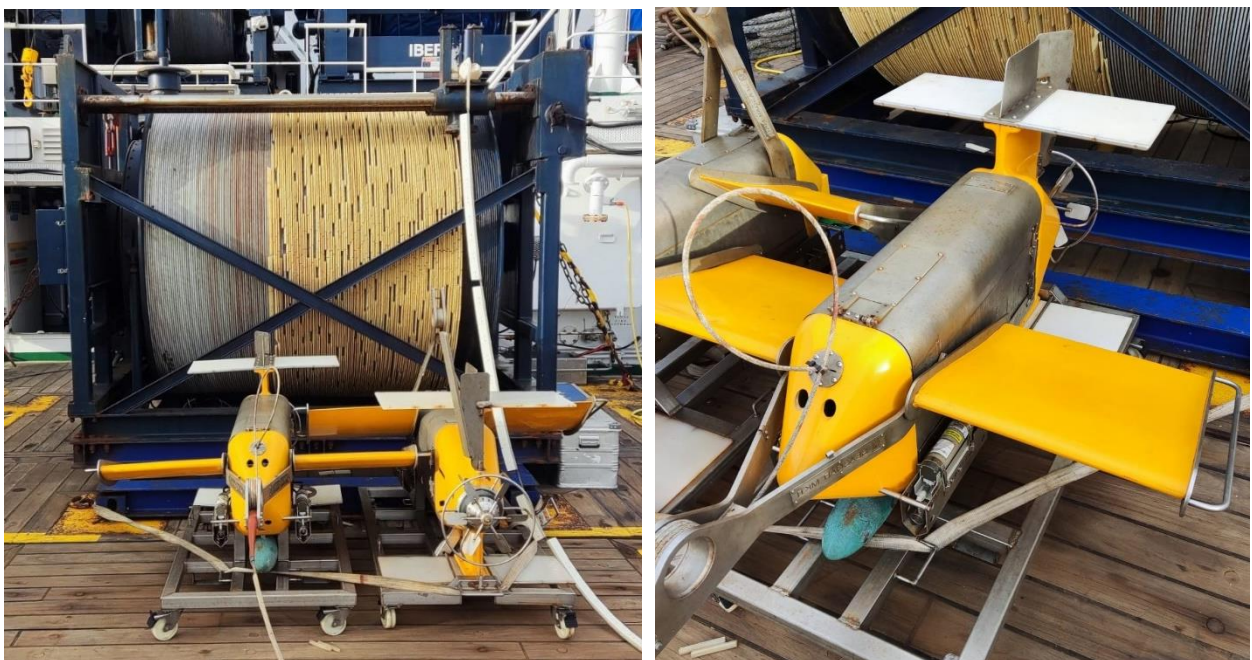
El Seasoar es un vehículo ondulante remolcado mediante el buque con el que se adquieren datos de calidad del agua con el uso de un CTD Seabird 9 Plus a 24 Hz. El vehículo Seasoar es desplegado mediante un chigre específico que contiene un cable de 7 hilos con aletas de 1000 metros de longitud. El Seasoar puede navegar a velocidades de hasta 12 nudos y bajar hasta profundidades de 500 metros.

El vehículo Seasoar se ha remolcado a una velocidad media de 8.5 knts y ha oscilado regularmente entre 0 metros hasta 400 metros de profundidad. Se han realizado 4 transectos para caracterizar y localizar los remolinos ciclónicos y anticiclónicos.

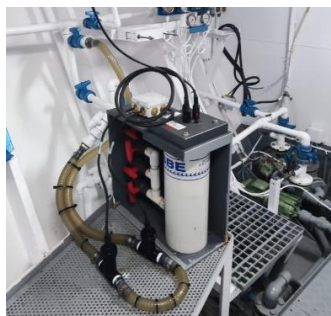
El termosalinografo SBE 21 es un medidor de temperatura y conductividad de alta precisión diseñado para la toma de medidas en un barco en continuo. Toma medidas de temperatura y conductividad además de hasta 4 canales analógicos/digitales a 4 Hz y esta programado para enviar un valor cada 6 segundos. En el barco se ha estado adquiriendo valores de Temperatura, conductividad, salinidad, densidad y fluorescencia durante toda la campaña. Durante esta campaña adicionalmente se ha instalado un sensor de nitratos Deep Suna para realizar medidas en continuo del agua de mar cada 10 minutos.

Temp (°C)	Cond (S/m)	Entrada A/D
Rangos de medida	-5 a +35	0 a 7	0 a 5 Voltios
Precisión inicial	0.01	0.001	0.0005 Voltios
Resolución	0.001	0.0001	0.0012 Voltios

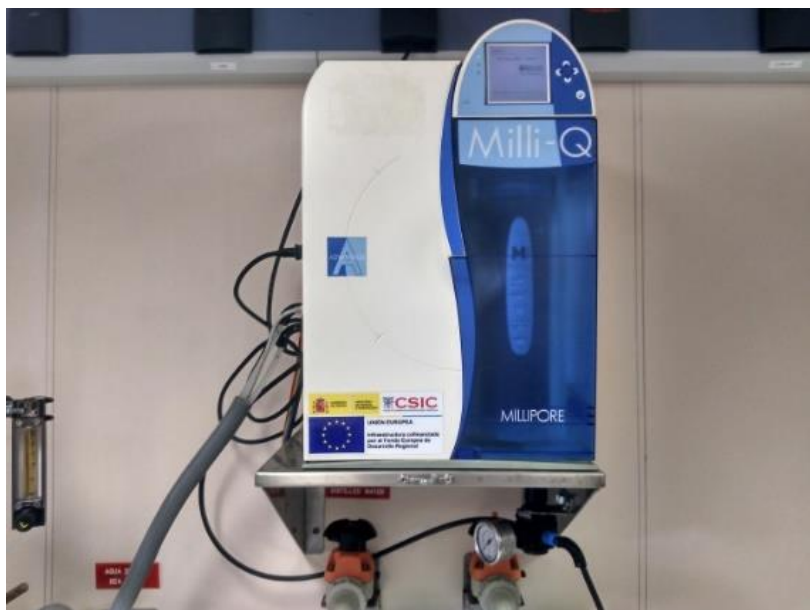
Equipo generador de agua ultrapura Milli-Q. El equipo se alimenta del agua destilada generada por los purificadores de agua.

- Resistividad del agua producida: $>18 \text{ M}\Omega\cdot\text{cm}$
- Conductividad del agua producida: $1\text{-}0.055 \mu\text{S}/\text{cm}$
- TOC: 1-999 ppb
- Caudal de distribución: 0.5-3 L/min
- Filtro final de $0.22\mu\text{m}$

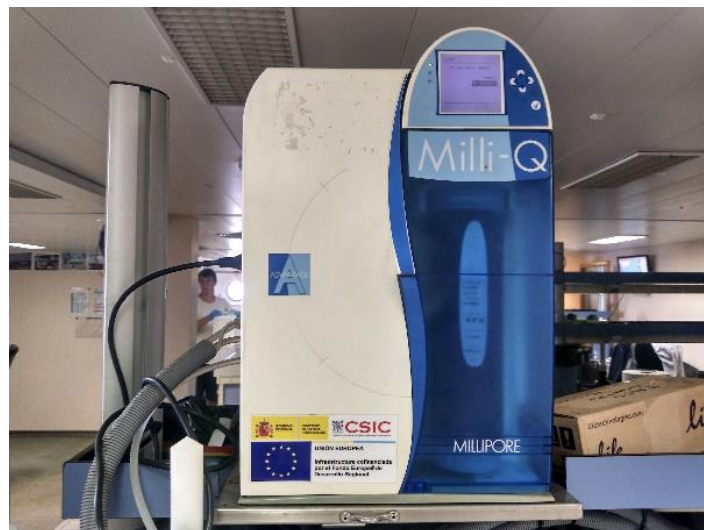
Equipo generador de agua ultrapura Milli-Q. El equipo se alimenta del agua destilada generada por los purificadores de agua.

- Resistividad del agua producida: $>18 \text{ M}\Omega\cdot\text{cm}$
- Conductividad del agua producida: $1\text{-}0.055 \mu\text{S}/\text{cm}$
- TOC: 1-999 ppb
- Caudal de distribución: 0.5-3 L/min
- Filtro final de $0.22\mu\text{m}$.

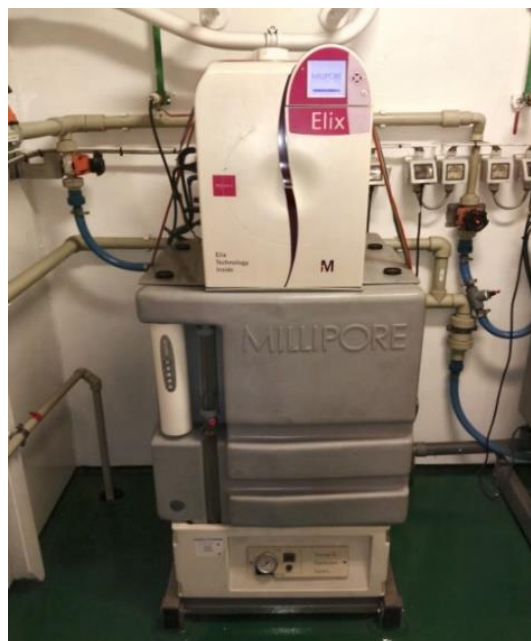
Destilador de agua Elix Reference 10 (Millipore) + Sistema de almacenamiento y bombeo de agua destilada MILLIPORE SDS 200 **Número de serie: FJPA52255C**

Generador de agua destilada. Todos los laboratorios tienen una salida de agua destilada en las piletas.

- Resistividad del agua producida: $>18 \text{ M}\Omega\cdot\text{cm}$
- Conductividad del agua producida: $1\text{-}0.055 \text{ }\mu\text{S}/\text{cm}$
- TOC: $1\text{-}999 \text{ ppb}$
- Caudal de distribución: $0.5\text{-}3 \text{ L}/\text{min}$
- Filtro final de $0.22\mu\text{m}$

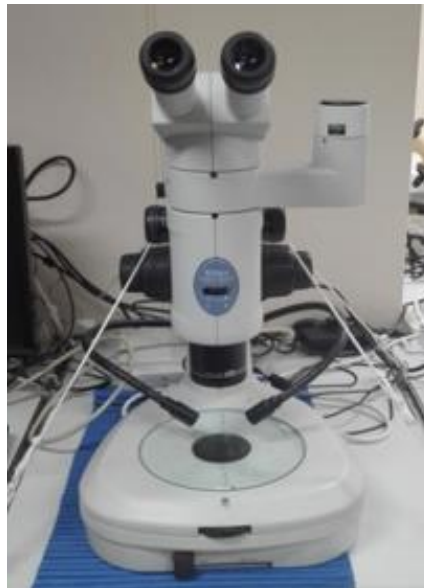
Lupa estereoscópica para visualización de muestras de pequeño tamaño.

- Oculares: 10x
- Dispone de adaptador para acoplar la cámara digital DI-Fi1 (Nikon).
- Iluminación: Desde la base de la muestra con intensidad regulable e iluminación superior por medio de un flexo.
- Aumentos: $0.75 - 11.25$

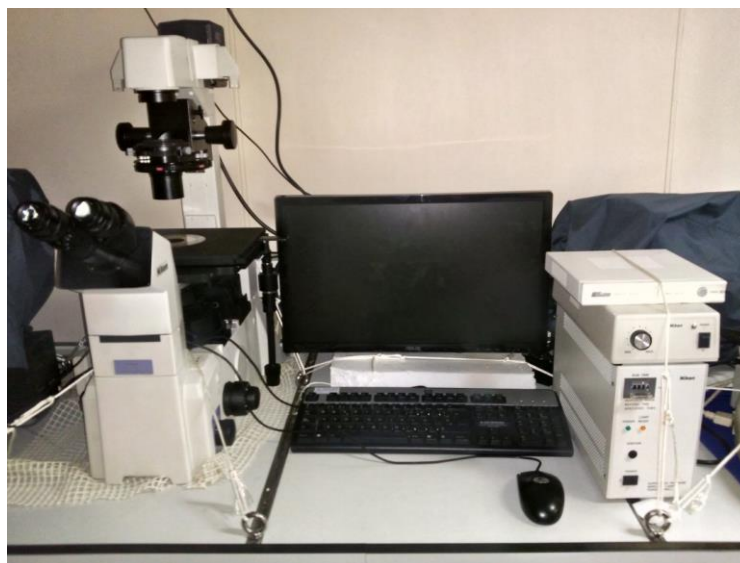
Equipo para visualización de muestras microscópicas con la fuente de luz situada por debajo de la muestra. Gracias a la epifluorescencia nos permite estudiar muestras tratadas con tinciones o con fluorescencia natural. Dispone de adaptador para acoplar la cámara digital DI-Fi1 (Nikon).

- Dimensiones (WxDxH): 562x727x703 mm
- Objetivos: 4x/0.10 – 10x/0.25 – 20x/0.45 – 40x/0.60
- Oculares: CFI 10x/ 22
- Enfoque:
- Trazo: 10mm
- Macrómetro: 4.9mm/rev
- Micrómetro: 0.1mm/rev
- Precisión: 0.05µm
- Tipo de iluminación: Lámpara halógena 12V 100W y lámpara de mercurio.
- Filtros disponibles: UV-2A (Ex 330-380), B-2A (Ex 450-490), G-2A (Ex 510-560).

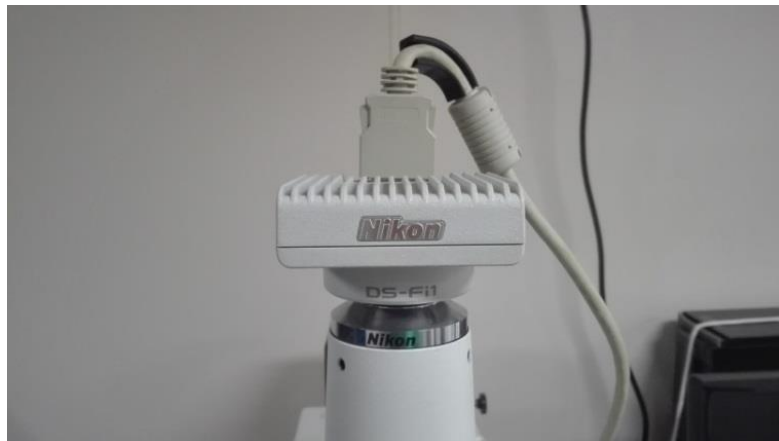
Cámara digital para acoplar a microscopio directo, microscopio invertido y lupa estereoscópica, permitiendo hacer capturas de las imágenes observadas.

- 2/3 pulgadas
- Fotografías en color
- Megapixel: 5.24
- Software de captura de imágenes NIS-Elements

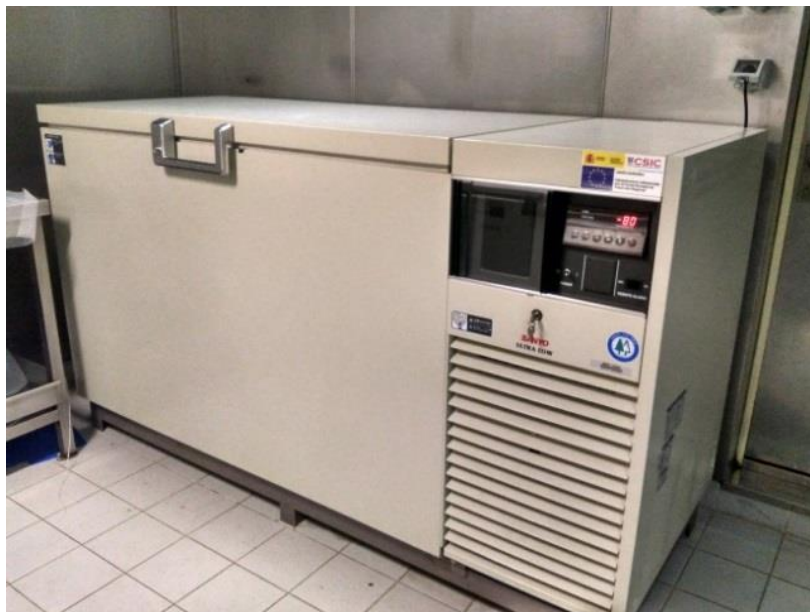
Instrumento para conservar muestras a baja temperatura (-80°C).

- Tamaño interno (WxDxH): 1280x500x762 mm
- Capacidad efectiva: 487L
- Control de temperatura: de -20 hasta -85°C
- Sensor de temperatura: Pt 100

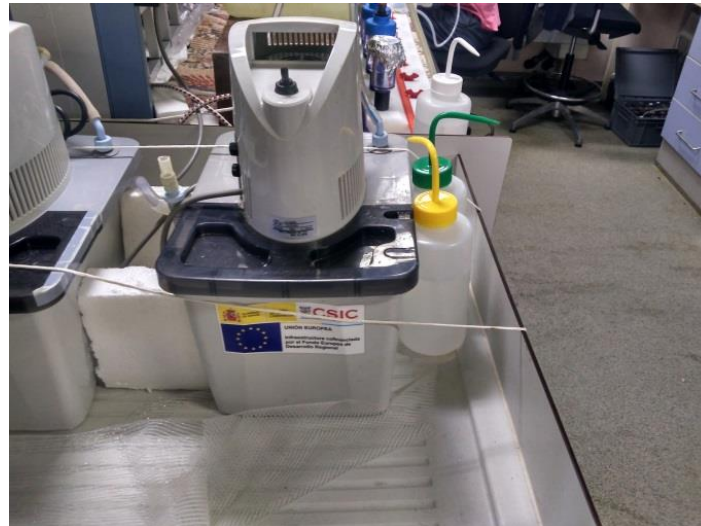
Bomba succión utilizada generalmente para filtraciones.

- Velocidad de succión máxima: 16-19L/min
- Material del tanque: Polipropileno
- Volumen del tanque: 10L
- Salidas del tanque: 2 puntos de salida de 9mm de diámetro

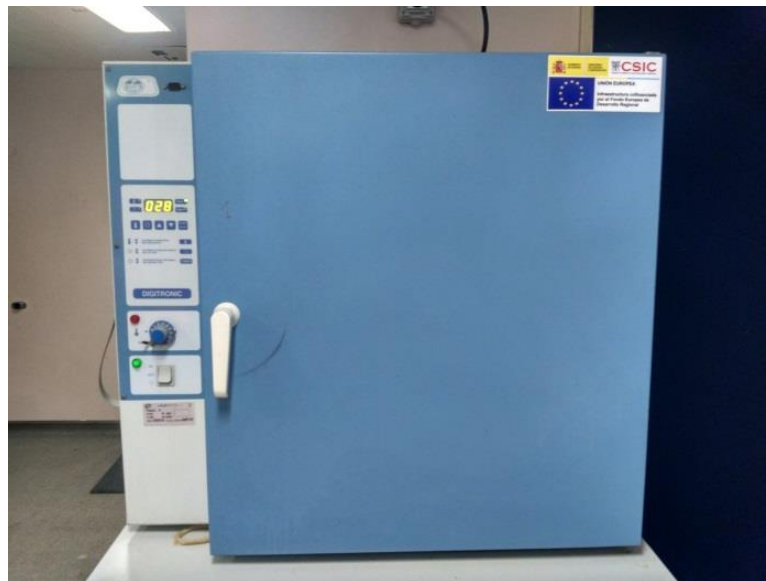
Estufa para secar material de laboratorio y desecantes humedecidos.

- Capacidad: 76L
- Temperatura máxima: 250°C
- Homogeneidad: 1.25°C hasta 50°C, 2.5°C hasta 100°C, 6.25°C hasta 250°C
- Estabilidad: 0.5°C
- Error de consigna: 1°C hasta 50°C, 2°C hasta 100°C, 5°C hasta 250°C
- Medidas interiores (WxHxD): 50x38x40 cm

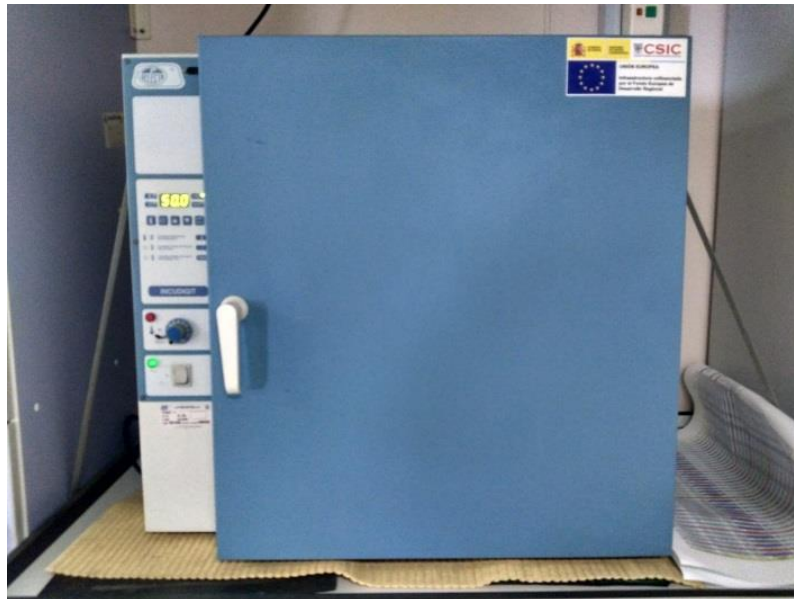
Estufa para la incubación de cultivos bacteriológicos.

- Capacidad: 80L
- Temperatura máxima: 80°C
- Homogeneidad: $\pm 2\%$
- Estabilidad: $\pm 0.25^\circ\text{C}$
- Error de consigna: $\pm 2\%$
- Resolución: 0.1°C
- Medidas interiores (WxHxD): 50x40x40 cm

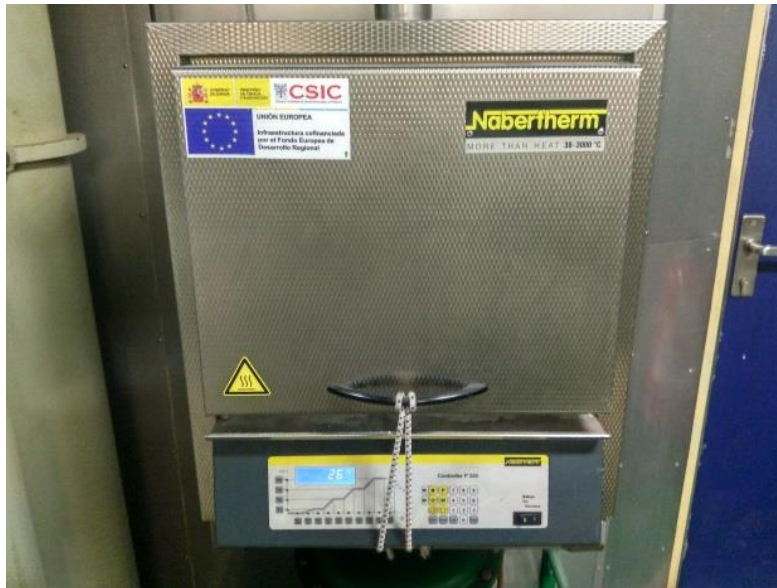
Horno calórico de laboratorio para altas temperaturas.

- Horno de incineración para laboratorio con puerta levadiza
- Temperatura nominal 1100°C
- Medidas 480-550-570 mm
- Selección de programa de temperatura y tiempo.

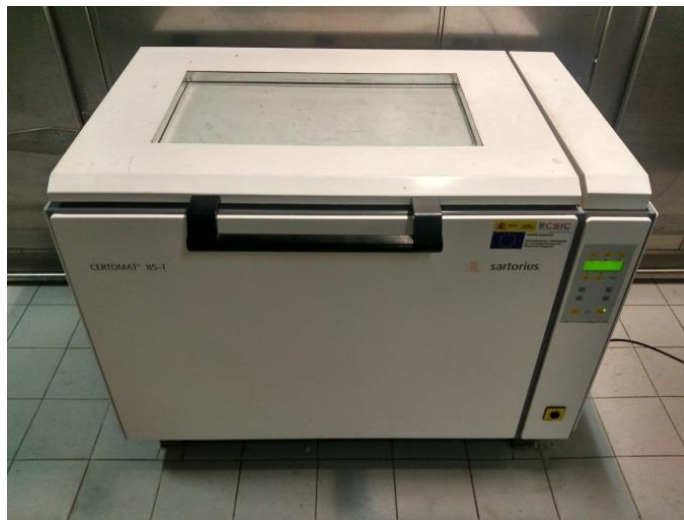
Instrumento de laboratorio utilizado para realizar cultivos celulares. Permite mantener la temperatura y la humedad en las condiciones estables, además de tener una base agitadora.

- Dimensiones (WxHxD): 1150x760x750 mm
- Iluminación: Alrededor de 90W (5 lámparas de 18W cada una)
- Agitación: 40-400 U/min
- Temperatura de trabajo: 5°C hasta 70°C

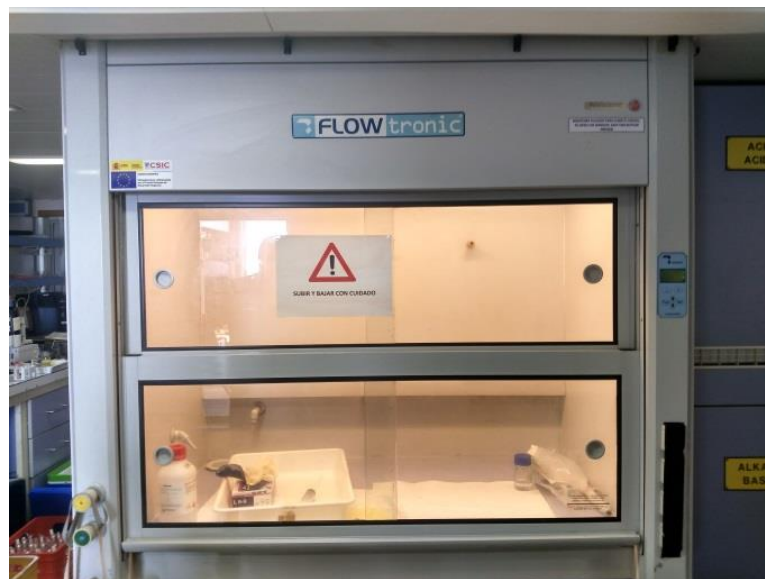
Campana extractora Flowtronic (Burdinola).

Vitrina para manipular productos tóxicos y proteger al trabajador de gases contaminantes. Durante esta campaña se han utilizado las 3 vitrinas existentes en el barco localizadas en el laboratorio principal, laboratorio de química y laboratorio de disección.

- Extracción de gases regulable
- Luz interior
- Guillotina con ventanas correderas
- Dimensiones 80x180x75cm

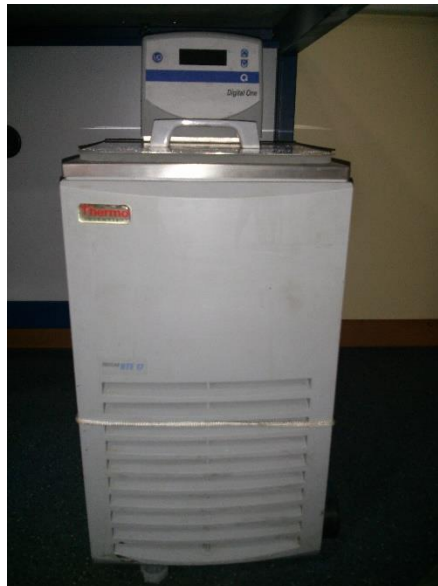
Baño termostático Neslab RTE 17 (Thermo-Fisher) Número de serie: 106319004 y 106319005.

Baño utilizado para regular la temperatura de las muestras. Podemos conectarle un segundo recipiente (para mantenerlo también a temperatura controlada) ya que dispone de una bomba de recirculación. Uno de los baños se conectó a un tanque exterior, teniendo que conectar una llave entre los dos sistemas para poder equilibrar el flujo. En el otro baño solo se utilizó el tanque interno.

- Capacidad del tanque: 17 litros
- Rango T: -24°C a 150°C con variaciones de 0.1° C
- Estabilidad: $\pm 0.01^\circ\text{C}$

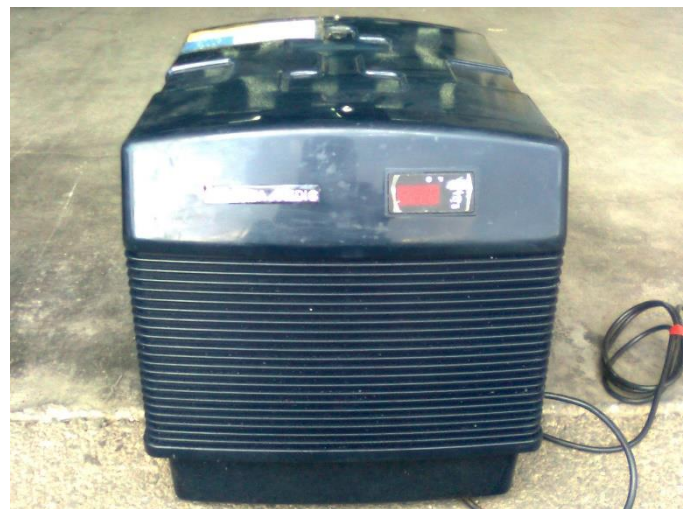
Enfriadores para termorregular incubaciones en cubierta de grandes dimensiones. Están reforzados para poder trabajar con agua salada. Es necesario conectarlos a una bomba externa para que se produzca recirculación de agua entre en enfriador y el tanque externo.

- Caudal: mínimo 2000 Litros/h., máximo 4000 Litros/h.
- Exactitud de temperatura: 0.1 ° C.
- Ajuste de temperatura: 1°C
- Capacidad de refrigeración: -10°C en acuarios de 1500L y -5°C en acuarios de 2500L

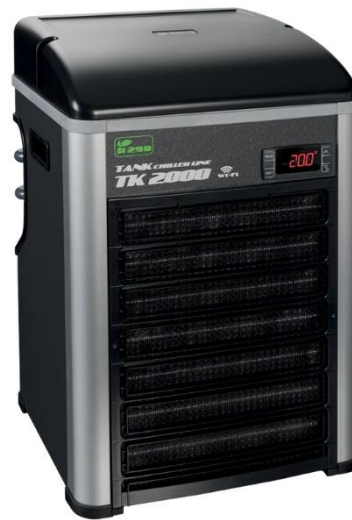
Enfriadores para termorregular incubaciones en cubierta de grandes dimensiones. Están reforzados para poder trabajar con agua salada. Es necesario conectarlos a una bomba externa para que se produzca recirculación de agua entre en enfriador y el tanque externo.

- Caudal de agua recomendado: 500-800 l/h
- máx. presión: 1,0 bar
- Gas refrigerante: R290
- Conexión de manguera: 16 mm, 3/4 pulgadas
- Dimensiones: 310 x 310 x 500 mm (LxAnxAI)

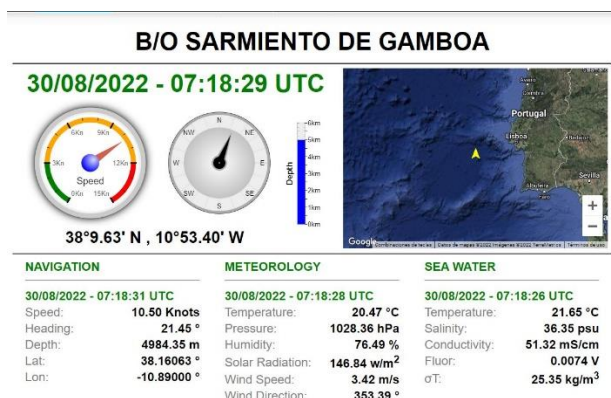
- Información general del Buque.
- Visualización de datos de navegación, estación meteorológica, y termosalinómetro.
- Gráficas de adquisición en tiempo real (RDV).
- Herramientas de extracción de datos y generación de mapas de navegación en PDF y KMZ.

The screenshot shows the website for the Unidad de Tecnología Marina (UTM) of the B/O Sarmiento de Gamboa. The page features a navigation menu with options like SDG, DATOS TIEMPO REAL, RDV, DATOS, EVENTOS, METADATOS, and NEW EVENTOS. A login section is visible with fields for 'Nombre de Usuario' and 'Contraseña', a 'Recordarme' checkbox, and a 'INICIAR SESIÓN' button. Below the login form are links for '¿Olvidó su contraseña?' and '¿Olvidó su nombre de usuario?'. The main content area includes the UTM and CSIC logos, a description of the B/O Sarmiento de Gamboa as a multidisciplinary research vessel, and a list of services provided, such as dynamic positioning and work with ROVs and ALVs. A sidebar on the right titled 'EL BUQUE' contains links for 'Bienvenida', 'Teléfonos Interiores (SDG)', and 'Ficha General del Buque'. A large image of the red and white research vessel is shown at the bottom of the page.
